百舌鳥部事務所改築工事箇所の事前調査

はじめに

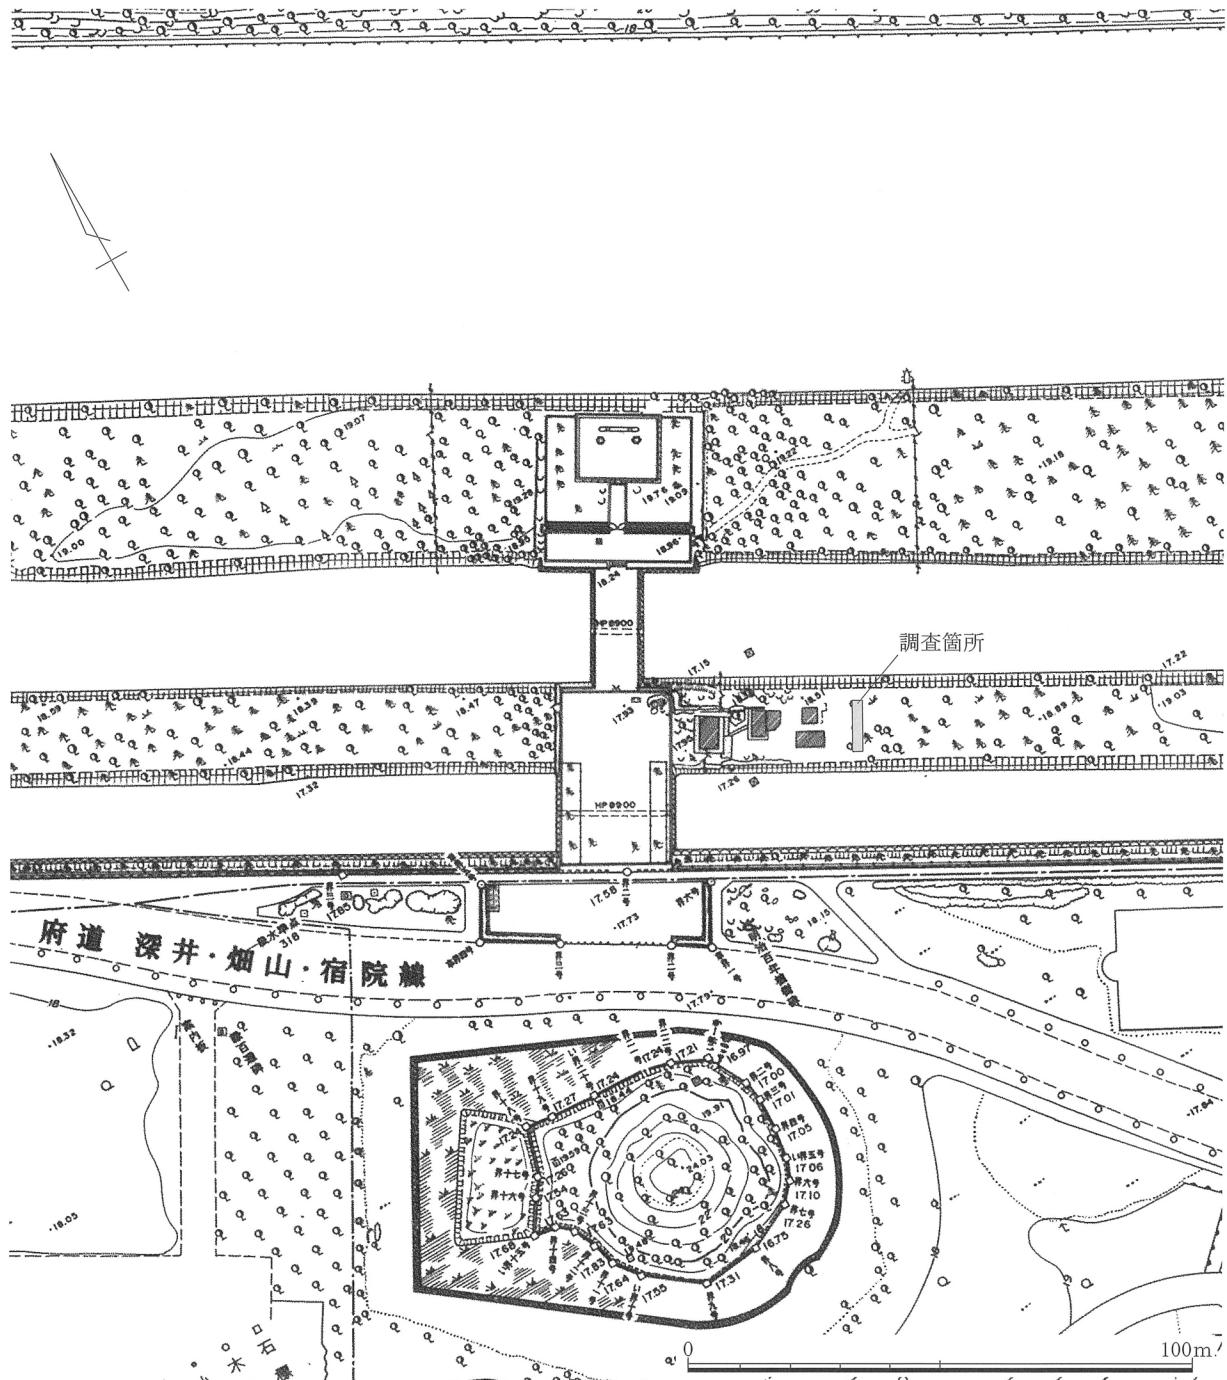
第27図 百舌鳥部事務所改築工事調査箇所 位置図 (1/1,500)

掘削した位置は第27図に示したように、現在の部事務所の裏手にあたる場所において、第2堤を横断するように幅2m、長さ10mにわたって設定した。掘削深度が深くなることが予想されたことと、第2、第3濠から浸水する心配があったため、両端から階段状に掘削し、結果的には中央部分の約1.5mほどの範囲を地山まで掘削することとなった(第28図参照)。結果的には現地表下1.8mほどのところで地山を検出し、最終的には同2.3mほどの深度を掘削した。

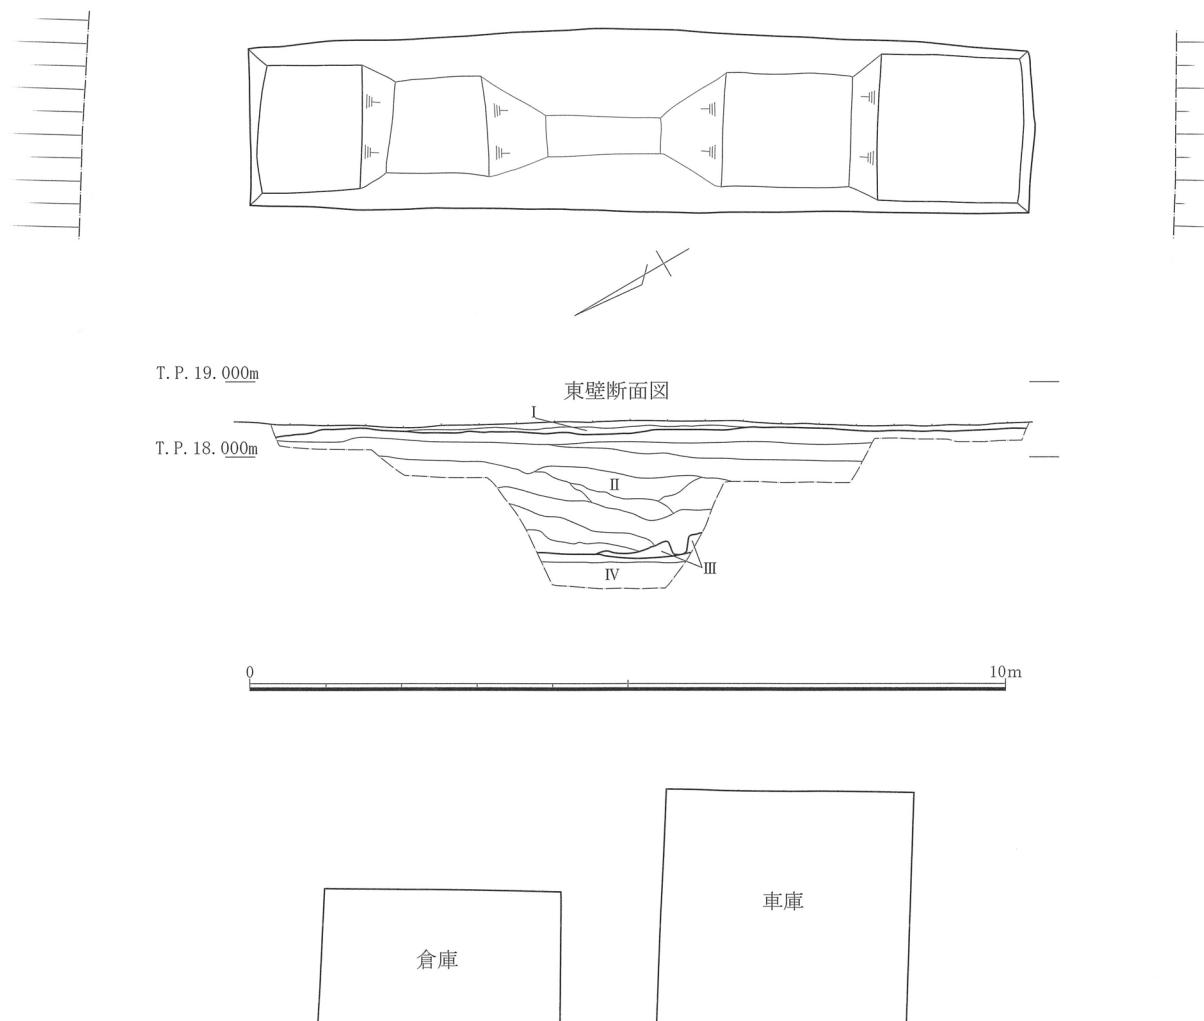
第28図 百舌鳥部事務所改築工事調査箇所 平面図・断面図 (1/100)

次に掘削箇所の土層であるが、地表から30cmほどは腐植土の表土及び近年の堆積土であり、その下に昭和47年の時にも観察された、黄褐色の粘質土がブロック状に積まれた土層(Ⅱ層)が観察された。このⅡ層が1.4mほどの厚さに堆積しており、堆積状況から一気に積まれている状況が観察される。調査区の中央部分で土層を観察すると北から南に向けて、すなわち第2濠から第3濠にかけて若干の傾斜をもって堆積している状況が窺える。このⅡ層の土質を観察すると灰色を帯びた土層は、濠内の堆積土を浚渫した様相を呈し、黄色を帯びた土層は地山起源の土質を呈する。この土層図から判断すると、Ⅱ層が現在の第2堤の大半を構成しているものといえる。

このⅡ層の下が直接地山層(IV層)となるが、ほんのわずかであるがⅢ層とした灰白色の粘質土が確認された。この土層はⅡ層の粘質土とは異なり非常に均質な土層であって、南から北へ傾斜を示している。この土層の性格については不明といわざるを得ないが、Ⅱ層の堆積時期とは異なる可能性が高いと考える。しかしⅡ層からは摩耗した埴輪片が数点出土したのみであり、Ⅲ層からは出土品はなかった。それゆえⅡ層とⅢ層の時間差を明確にすることは困難である。IV層の地山は灰白色を呈するシルト層であり、非常に堅くしまった土層である。なお、調査時の第2濠の水位は17.2mであり、第3濠は17.1mであった。確認された地山の上面は16.7mであり、いずれの濠も地山より高いところに水面があることになる。(徳田誠志)

以上、今回の事前調査についてトレーンチ掘削状況と出土遺物を報告した。最後にこの調査結果についてまとめておきたい。まず、今回の調査結果は昭和47年に実施した状況と一致し、特に今回の調査でⅡ層とした土層によって現在の堤体が築かれていることを追認することとなった。すなわち原初の遺構、例えば埴輪列や葺石はまったく存在せず、少なくとも現在見られる第2堤が形成された時期は、江戸時代の絵図などから判断すると明治期であることを裏付けるものと考えられる。しかしながら、Ⅱ層から明治期を確定できる遺物は出土していない。また、地山の上に直接Ⅱ層が堆積しており旧表土が認められないことと、Ⅲ層とした灰白色の盛土が認められることから、単純にⅡ層を積み上げたものではなく、何らかの整地を行った上で堤体を築いたものと思われる。

なお、事務所の改築にあたっては、分散していた建物を集約し、基本的には現在の事務所と同じ位置に建設することとした。但し、こここの地盤が盛土のため十分な強度が得られないことから、土壤の柱状改良を行った上で改築工事を実施することとなった。工事にあたっては改めて立会調査を実施するが、現在の地表面から50cm程度の掘削にとどまる予定であり、昭和47年度と今回の調査結果から判断して原初の遺構・遺物に影響を与える可能性は低いものと考える。

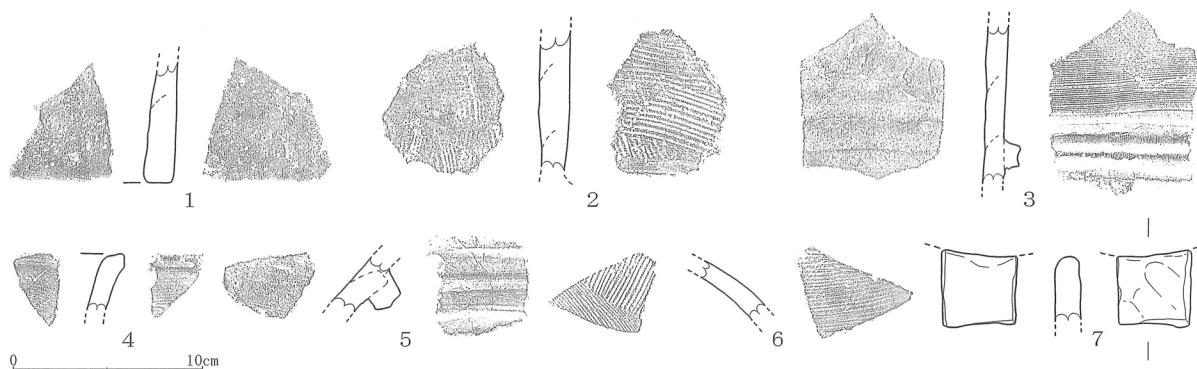
第29図 百舌鳥部事務所改築工事調査箇所 出土品実測図 壱輪 (1/4)

出土遺物の総数は49点であり、その大半が埴輪片である。以下では出土した埴輪片を紹介するが、基本的にこれまでに知られている当陵出土品⁽²⁾と大きく異なるものはない。

1~4は円筒埴輪の破片である。1は底部を含む破片で、外面は摩滅しており調整は不明である。内面には指頭痕がみられる。2・3は胴部の破片で、2は外面調整としてタテハケの後に左上方向のハケが荒くほどこされている。内面調整のハケもほどこしかたが荒い点が特徴である。3は突帶上に布目の痕跡がみられる。突帶成形・整形時に布を使用していたのか、あるいは他の作業時に不意に残してしまった痕跡であるのかは不明である。外面調整のヨコハケは現状では静止痕が不明である。4は口縁部を含む破片である。

5・6は朝顔形埴輪の破片である。5は1次口縁部から2次口縁部にかけての破片で、6は肩部の破片である。7は器種不明であるが、形象埴輪であると思われる。(加藤一郎)

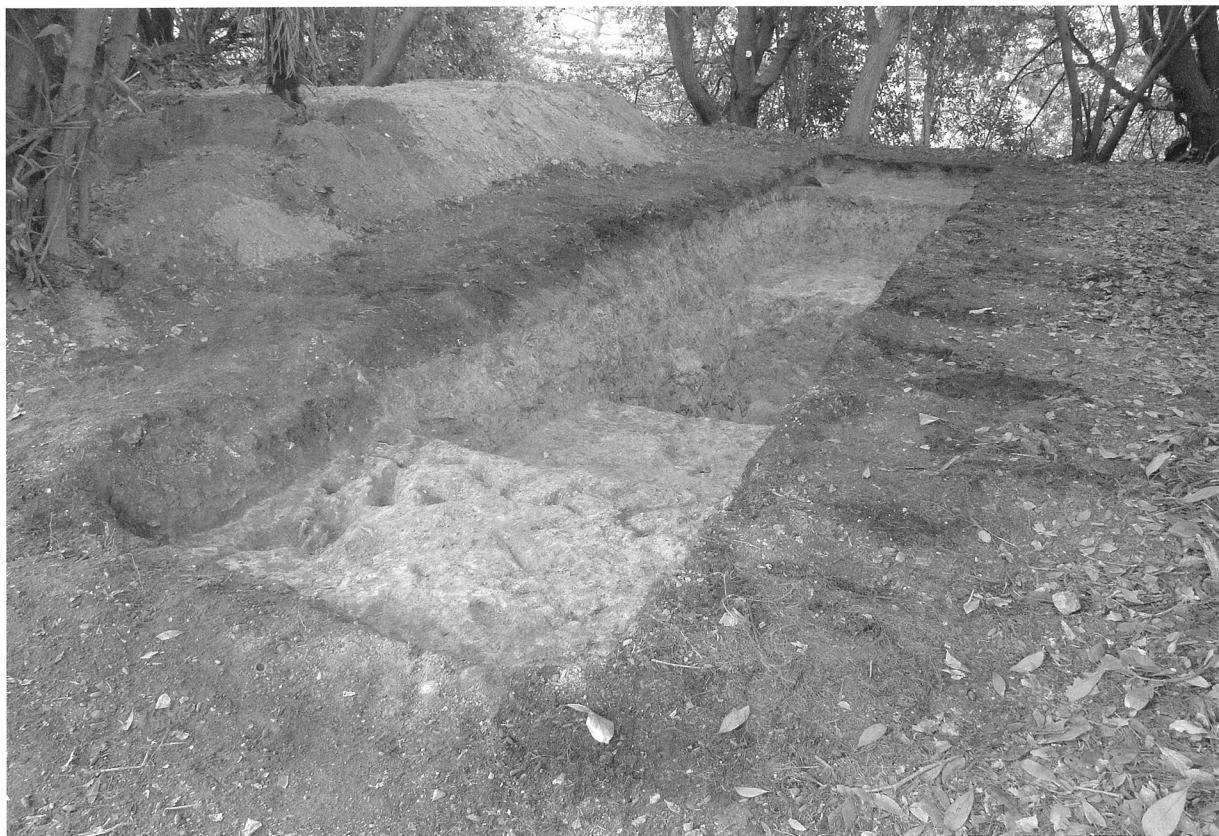
1 百舌鳥部事務所改築工事事前調査箇所 全景（北西から）

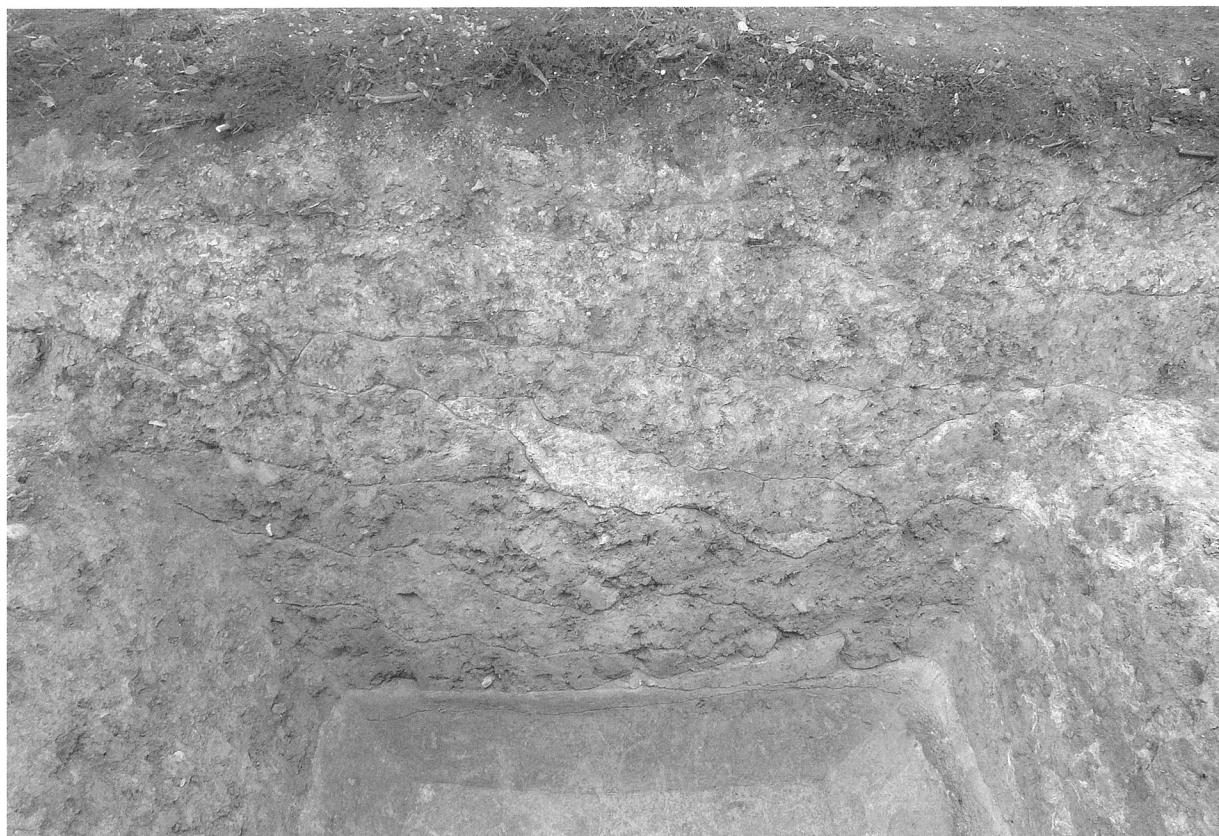
2 百舌鳥部事務所改築工事事前調査箇所 土層断面（西から）
