# 景行天皇 山邊道上陵整備工事予定区域の事前調査

その当陵において、整備工事が検討されることになったため、陵墓調査室では、工事予定区域における遺構・遺物の存否の確認をはじめとする、工法検討に必要な情報収集を目的とした事前調査を、平成27年度に実施した。以下、その成果を報告する。

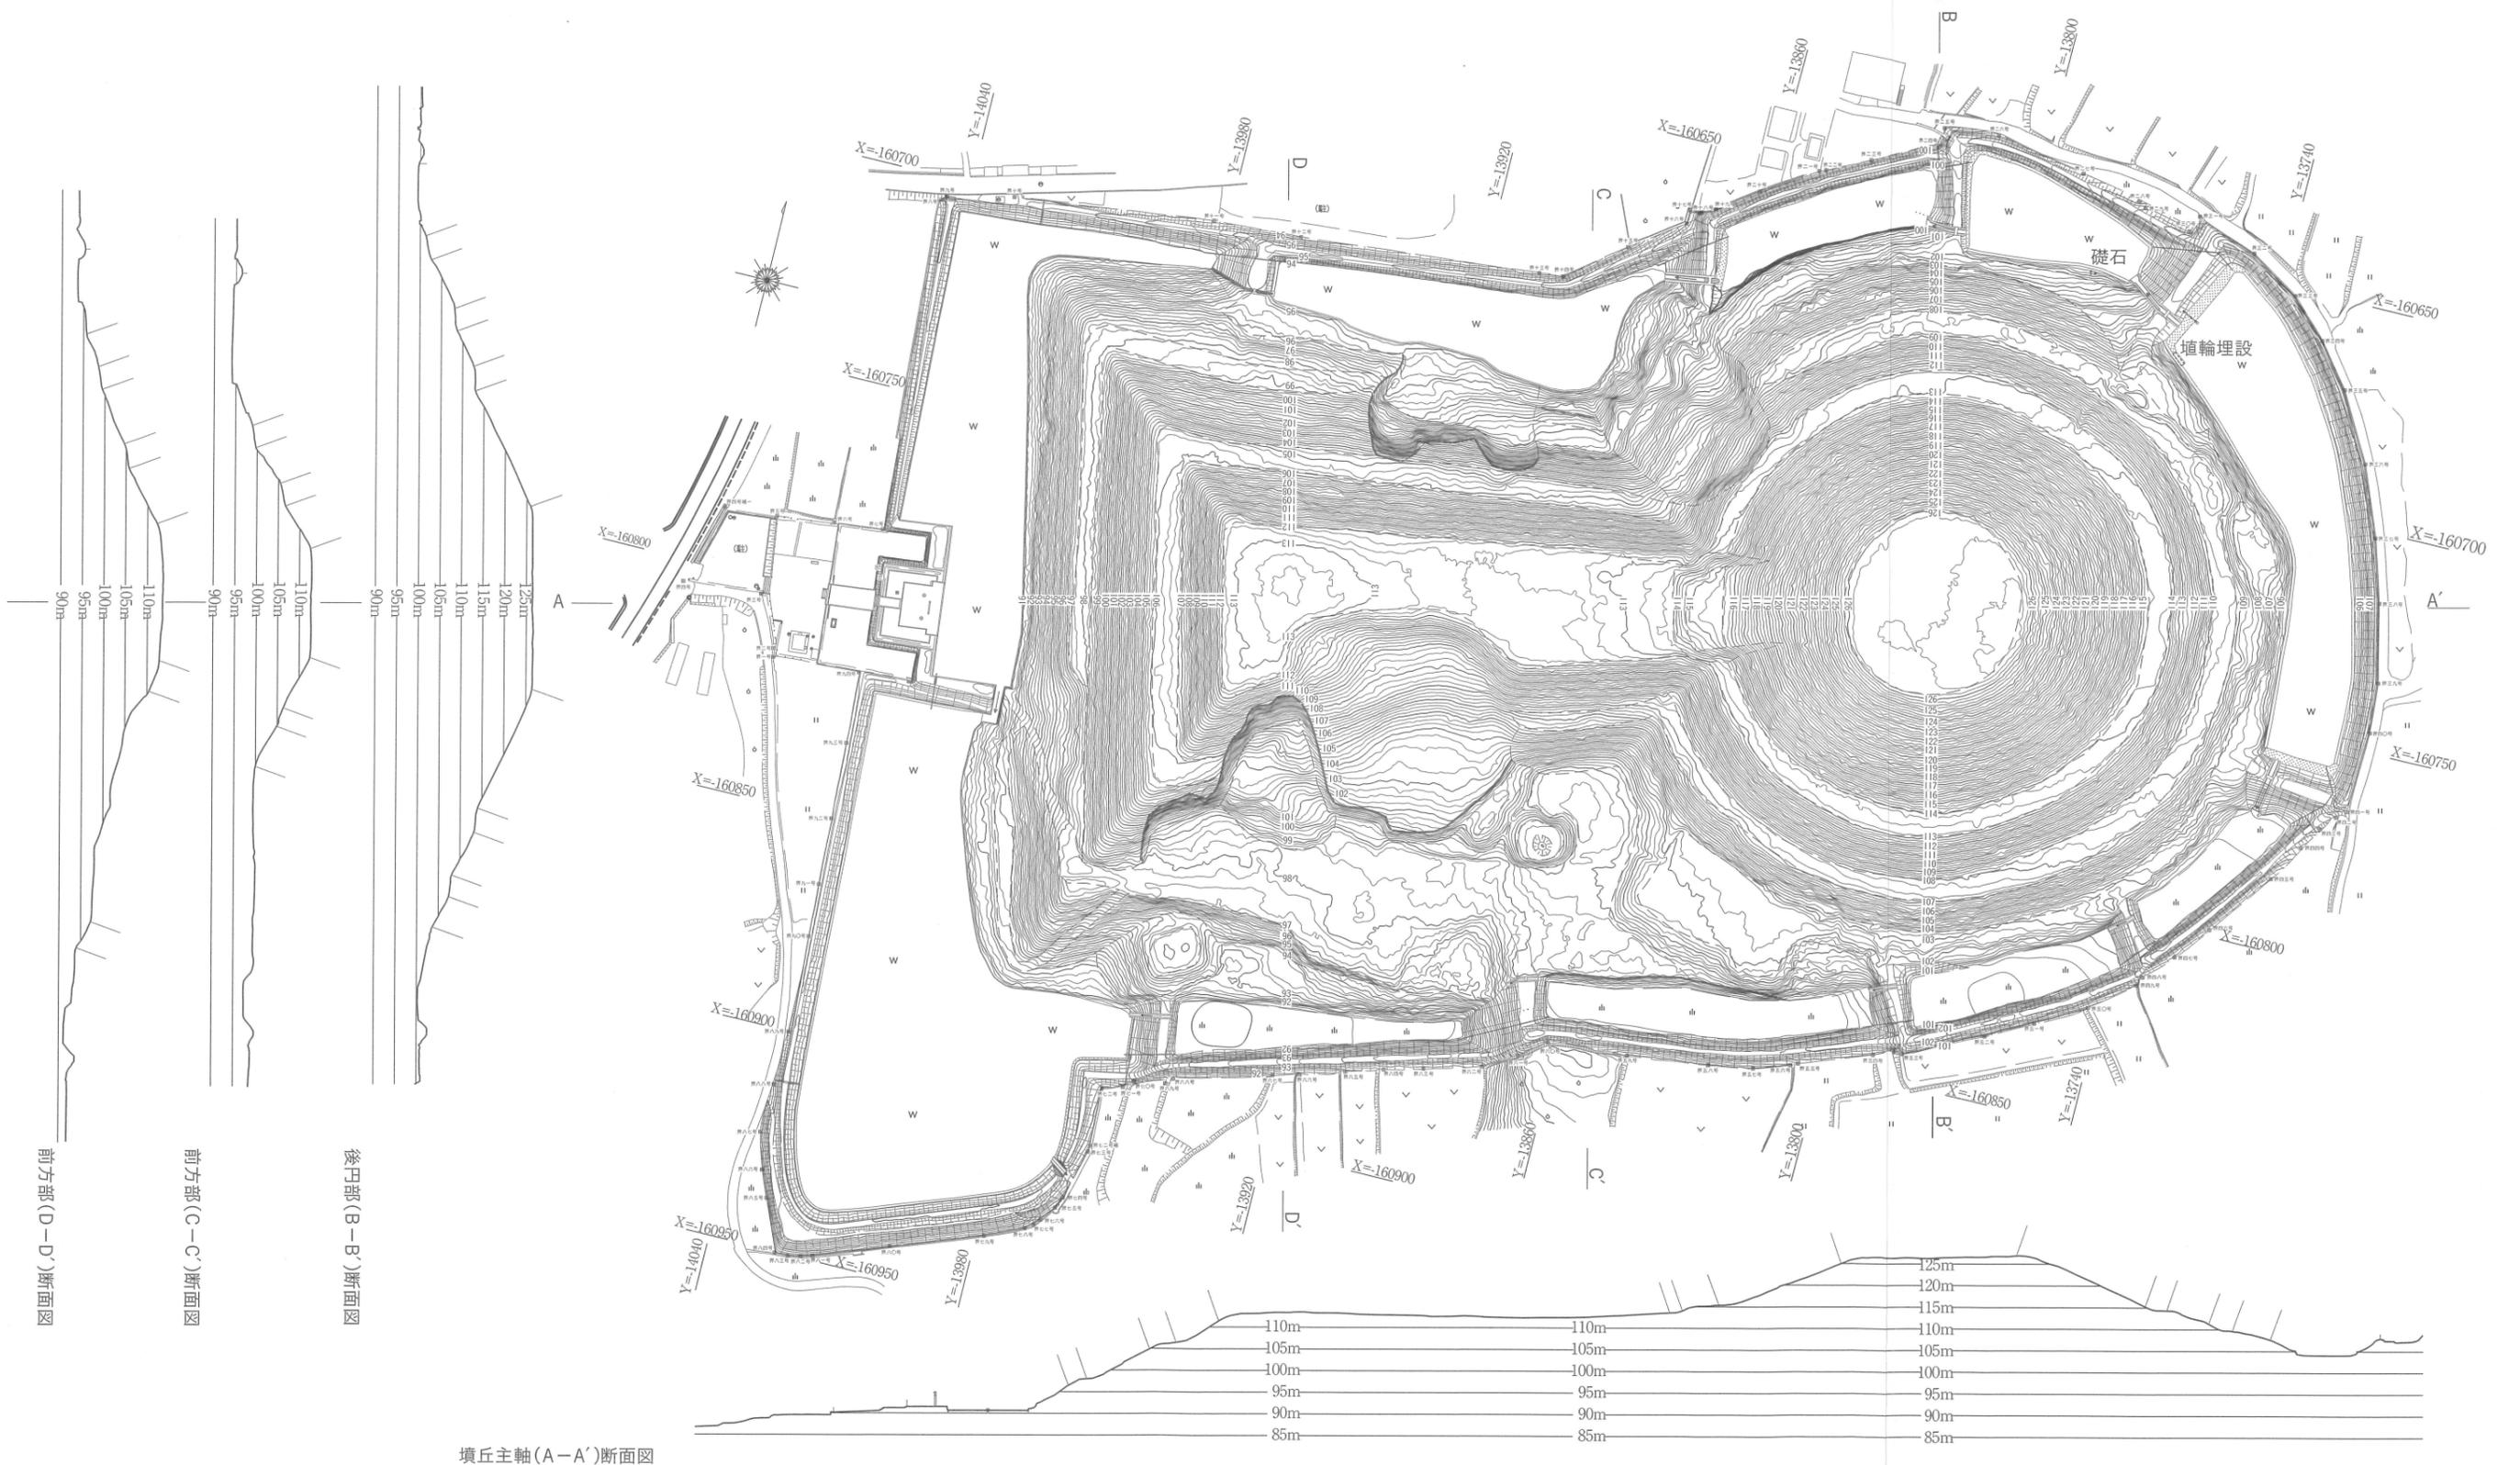
第4図 山邊道上陵 墳丘平面図・断面図 (1/1,500)

墳丘主軸(A-A')断面図

後円部(B-B')断面図

前方部(C-C')断面図

前方部(D-D')断面図

**後円部** 後円部 1 段目は大部分が周濠の中にあることから、測量図からは直径はわからない。平坦面の多くは崩落し、また渡土堤構築にともない後世に改変されているようであり、今回の事前調査でもそれが確認された（第 5・6・8 トレンチ）。とくに後円部東側では墳丘の崩落が激しく、2 段目斜面の裾付近まで崩落している。この要因は、西側の平坦面と水平を保つことができるよう、1 段目斜面を元々低く築いていたためであったと考えられる。比較的本来の状態を保っていると考えられる北側の第 4 トレンチ付近では、平坦面幅約 4.0 m である。

後円部 2 段目は直径約 156 m、平坦面幅約 5.1～6.6 m、高さは北側が 5.75 m、東側が 3.25 m、南側が 3.75 m、傾斜角度約 26～28 度である。東側は崩落しているため本来のものであるかはわからないが、北側は南側と比べて明らかに高い。平坦面の標高は後円部でも場所によって異なっており、北側で 108.25～108.75 m、東側で 109.25～110.00 m、南側で 107.25～108.0 m である。

後円部 3 段目は直径約 126 m、平坦面幅約 4.0～5.5 m、高さは北側が約 3.8 m、東側が約 4.0 m、南側が約 5.0 m、傾斜角度約 26～28 度である。南側のほうがやや高いようである。2 段目は北側のほうが高かったことから、墳頂に向けて、南北でできるだけ標高が揃うようにされているようである。平坦面は場所によって標高が異なっており、北側で 112.75～113.0 m、東側で 114.0～114.5 m、南側で 113.0～114.0 m である。

後円部 4 段目は直径約 97 m、墳頂平坦面直径約 43 m、高さ 12～13 m、傾斜角度約 24～26 度である。墳頂平坦面の標高は 126.0～126.75 m であり、南東部の標高がやや高くなっている。西側には斜道状の張り出し（隆起斜道）がついており、南北方向の長さは約 25 m、東西方向の長さ約 25 m、高さ約 6 m である。今回の現況測量で、斜面の下から高さ 1 m の箇所を東西方向の長さ約 8.7 m、南北方向の長さ約 20 m の平坦面がみられることを確認した。

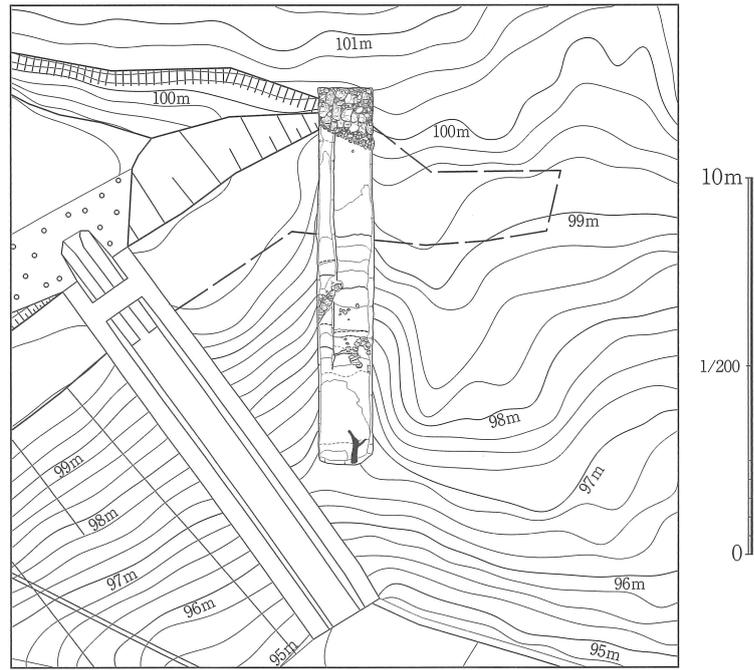
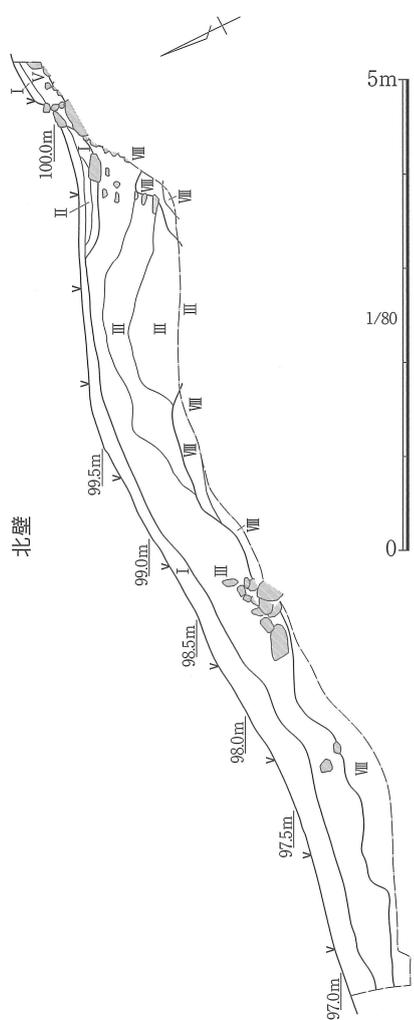
第7図 山邊道上陵 第3トレンチ平面図・断面図 (1/200、1/80)

**第3トレンチ**（第7・8図、図版15・16） C号渡土堤と後円部の接合部の西側に設けたトレンチである。C号渡土堤の漏水防止工にあたり、渡土堤の本来の面、渡土堤と後円部の接合状況を探るために設定した。トレンチの大きさは長さ10 m×幅1.5 mである。調査の結果、トレンチ東側から後円部第1段斜面の葺石（墳裾）を検出した。

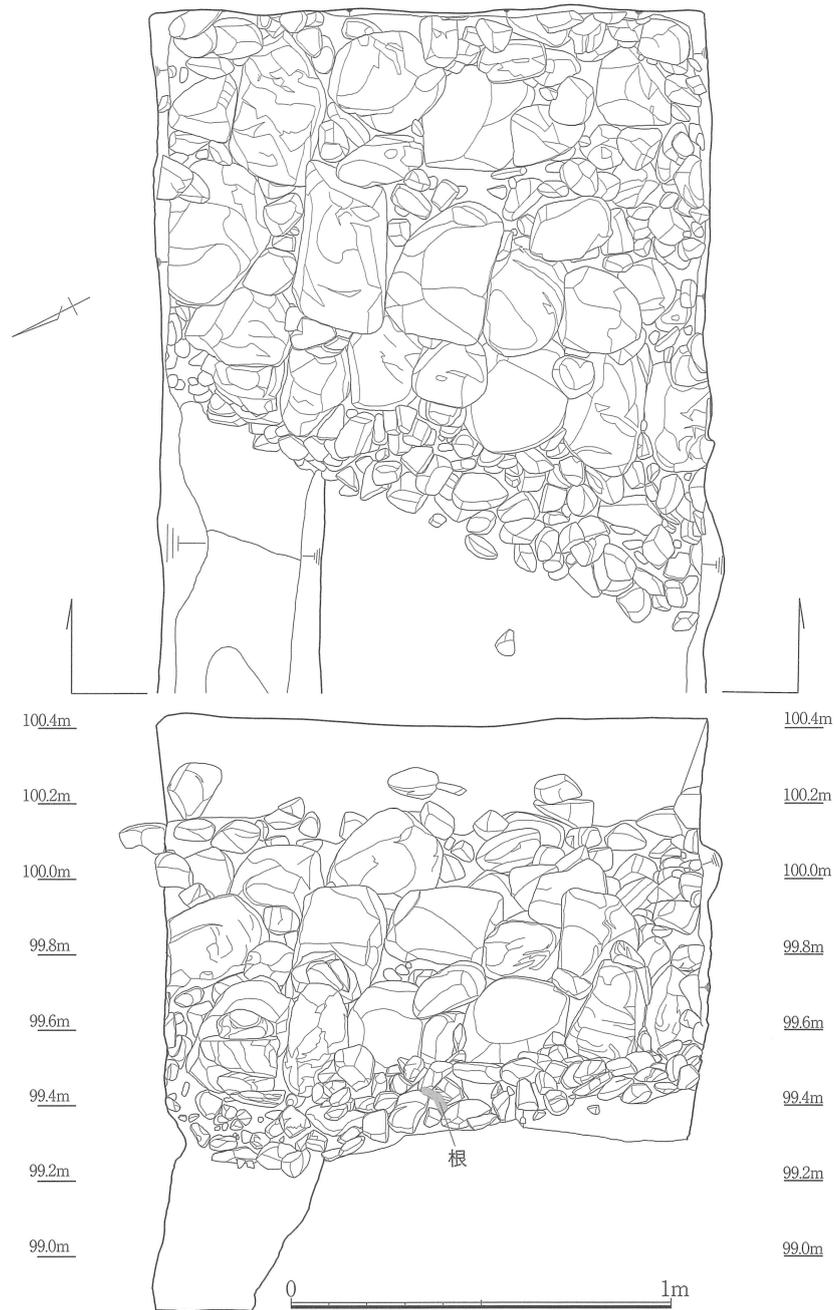
第8図 山邊道上陵 第3トレンチ葺石平面図・立面図 (1/20)

1段目斜面上端部に遺存していた葺石は、長径3～25cm程度の石材が用いられており、大きさは平坦面の礫敷のものと同大差ない。特に葺かれているといった状況も観察されず、平坦面上にあるのか傾斜変換線よりも下位にあるのか、という点で便宜的に区分した。その遺存状況から、検出したのは葺石面ではなく、裏込めの石材が残存したものであった可能性がある。

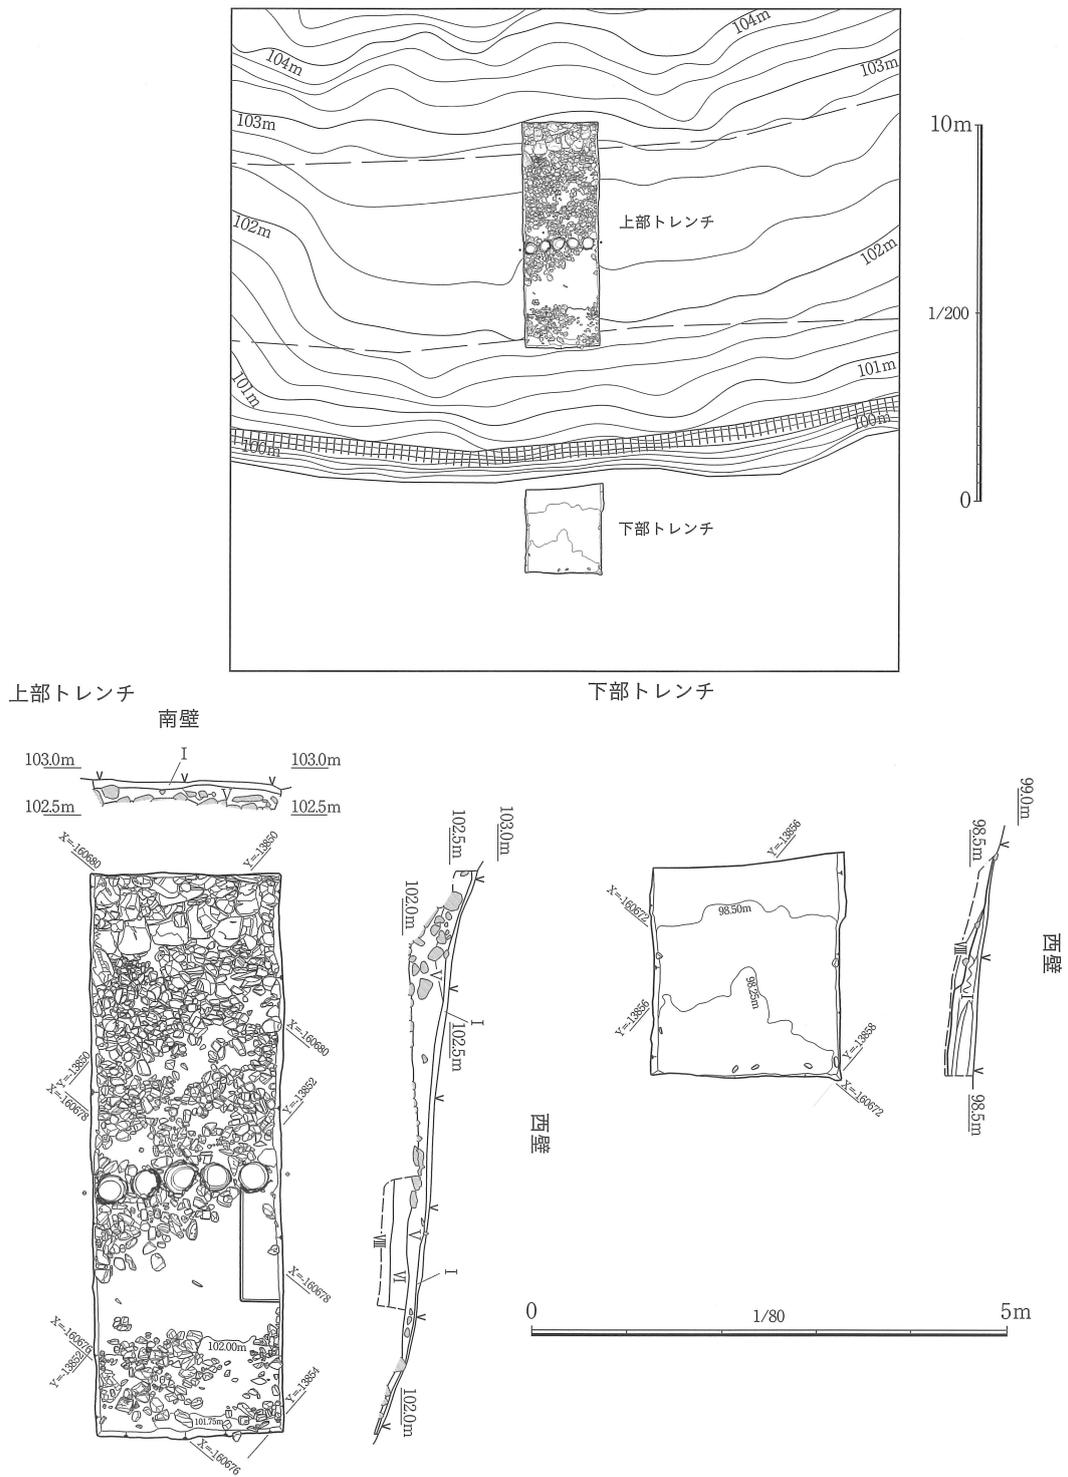
第9図 山邊道上陵 第4トレンチ平面図・断面図 (1/200、1/80)

平坦面の礫敷は、埴輪列を挟んだ濠側、墳塋側の双方で検出した。トレンチ平面図を見ると、平坦面の濠寄りに石材の認められない部分があるが、そこは、陵墓職員の巡回路となっている場所であり、人が何度も歩いた結果、石材が失われてしまったものと思われる。敷かれている石の大きさは、先述のとおり、第1段

斜面で確認されているものと大差なく、長径3～25cm程度のものである。礫敷上面は埴輪列付近をピークとして第2段斜面裾に向けてわずかに下降する状況となっているが、これは石をはずし過ぎたきらいがある。第2段斜面葺石基底石直前では、礫敷の隙間からさらに下方に石が存在することを確認しており、第3トレンチと同様に、葺石基底石の下に小ぶりの石からなる層が存在しているものと見られる。

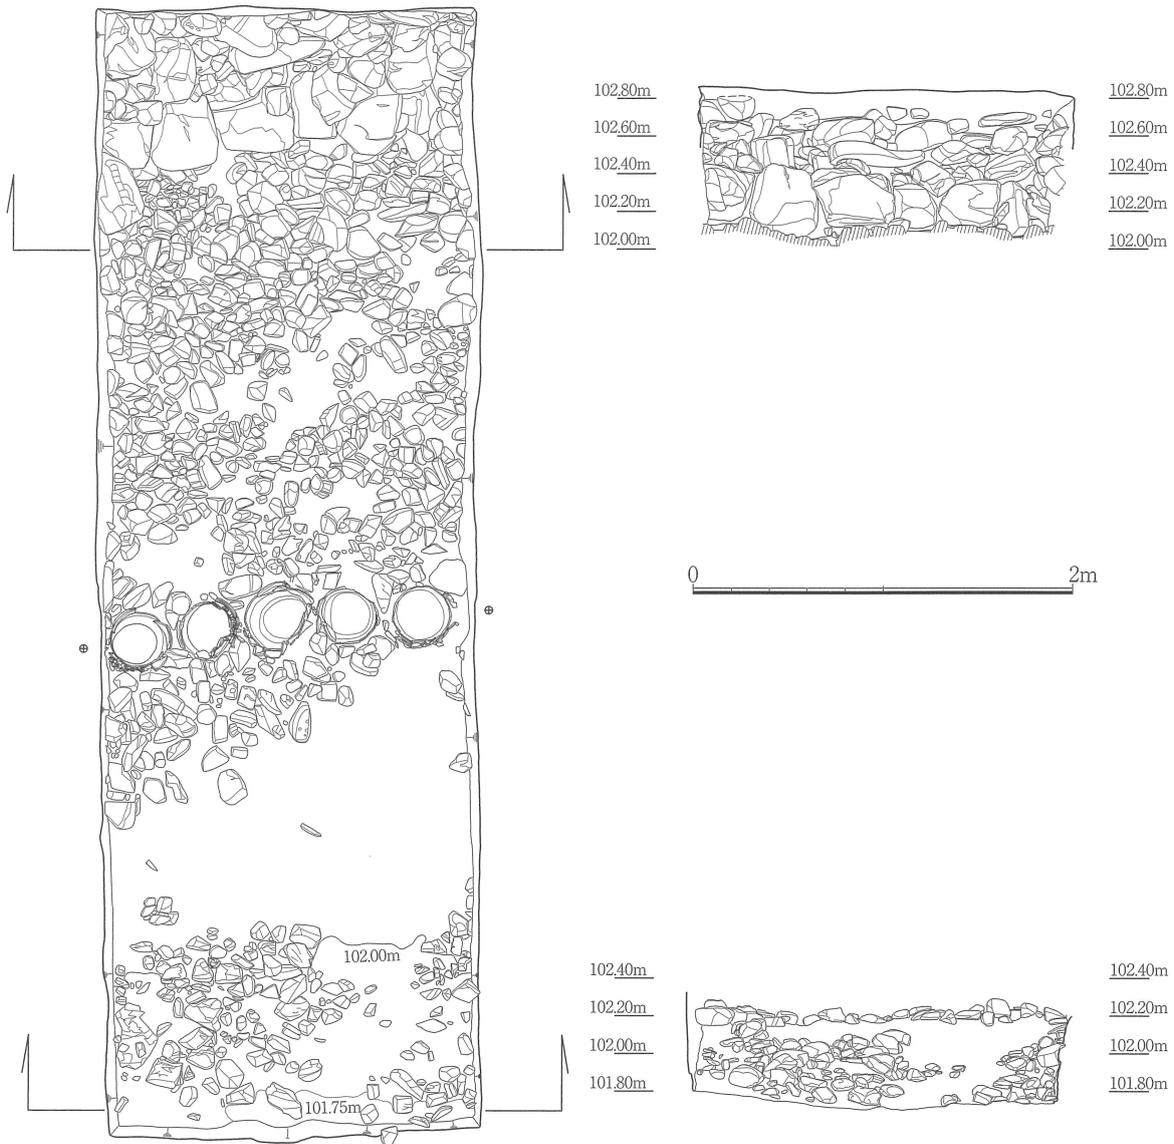
第10図 山邊道上陵 第4トレンチ葺石平面図・立面図 (1/40)

2段斜面の葺石は、上部トレンチの南端部分で検出した。基底石から斜面下部にかけての部分で、範囲は、長さ0.7～0.8m、高さ0.6m分である。基底石には、長径40cm前後の、やや扁平気味な石材が用いられており、最も広い面を見せるようにして置かれていた。石材の長軸を横に向けるヨコ置きが主体で、ひときわ大きな

石材が用いられているのは最下段の1段分のみである。基底石の上方には、基底石に比すると少し小ぶりではあるものの、扁平や直方体に近い大きめの石材が積まれており、やはりヨコ置き主体で、最も広い面や細長い面を見せていた。こうした大きめの石材の間には、長径5～15cm程度の小ぶりな石材が詰め込まれている。基底石が1段のみということもあり、基底石と斜面とで角度を大きく変えることなく立ち上がっていくものと観察された。

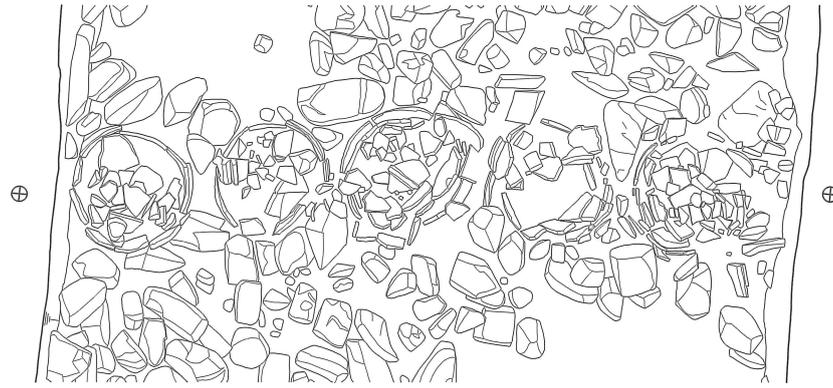
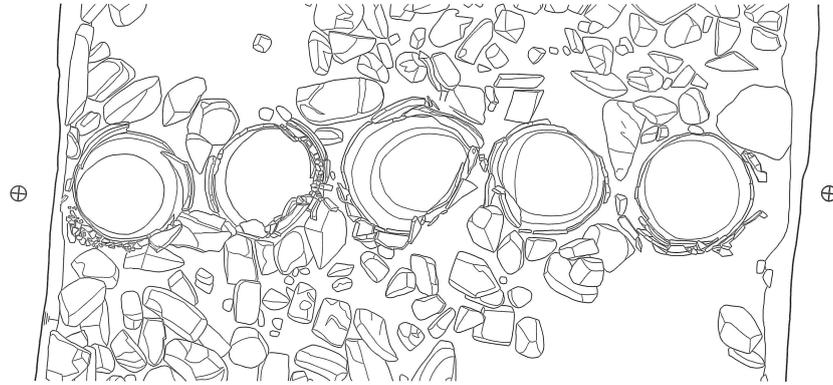
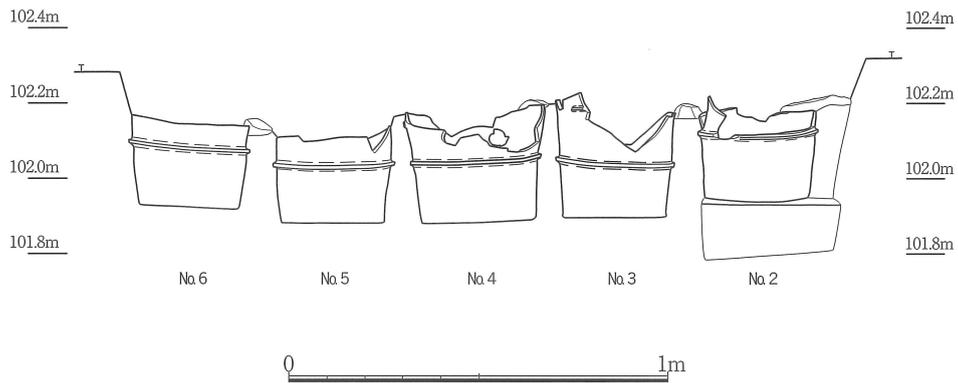
第11図 山邊道上陵 第4トレンチ埴輪列平面図・立面図 (1/20)

埴輪列は、検出当初、一部がかかっているものを含めてトレンチ内に6個体が存在するものと考え、報道公開や学会公開時にもそのように説明していた。しかし、上位に散らばっていた破片を取り上げたところ、No.1としていた個体の本体はトレンチ内にはないことが明らかとなり、最終的に、No.2～6の5個体となった。樹立されていたのは、直径30cm程度の円筒埴輪で、いずれも鱗はつかない。このうち、No.3は朝顔形埴輪であった可能性が高い。各埴輪の底面レベルが一定ではなく、最も低いNo.5が標高およそ101.88m、最

も高いNo.2がおよそ101.95m付近で、最大で7cm程度の差がある。埋められていたのは、No.2・4・6の各個体が2段目の中位付近まで、No.3・5が2条目突帯までであった。また、個体によって若干の差はあるものの、標高102.1m前後を境にして内部へ落ち込んだ破片が認められなくなったことから、厚さ20cm程度は埴輪内部へ土が充填されていたものと判断される。埴輪の掘方については、トレンチ西壁沿いに、埴輪列から濠側へ長さ1.5m、幅20cmほどを断ち割って確認を試みたが、その存在を示す土層の変化は確認できなかった。断ち割り内の土層は上下の2層あり、上層が淡黄色を呈する墳丘盛土層(VI)、下層が地山層(VIII)と判断された。埴輪列の掘方はなく、平坦面を整形する盛土をしながら埴輪を樹立しているものと見られる。なお、埴輪の取り上げが周囲の礫敷の破壊につながることから、当初は端の1個体のみを取り上げる方向で考えており、報道公開や学会公開時にもそのような発言をしていたところである。しかしながら、埴輪内部を掘り抜いたところ、いずれの個体も割れ目が入っていることが確認されたため、礫敷を破壊せずに取り上げることが可能だと判断し、最終的には5個体全てを取り上げて持ち帰った。

今回の調査において、原位置で検出し、取り上げたのはわずか5個体ではあったが、その特徴から区別することが可能である。まず、大きさからは、No.2・3・5・6とNo.4の2群に大別される。No.4は、ほかの個体よりもひとまわり大きく、底部高も高いなど、当トレンチ出土品の中に限れば、大きく異なる様相を示す。ほぼ大きさの揃うNo.2・3・5・6の内からは、器壁や色調の印象からNo.3が分離し得る。また、透孔の配置では、No.2・4・5とNo.3・6とで、原則が異なっている。2段目に透孔を配置しないNo.3と6は、近辺から朝顔形埴輪の破片が出土しており、そのことが透孔配置を異にする理由である可能性を指摘できよう。(有馬)

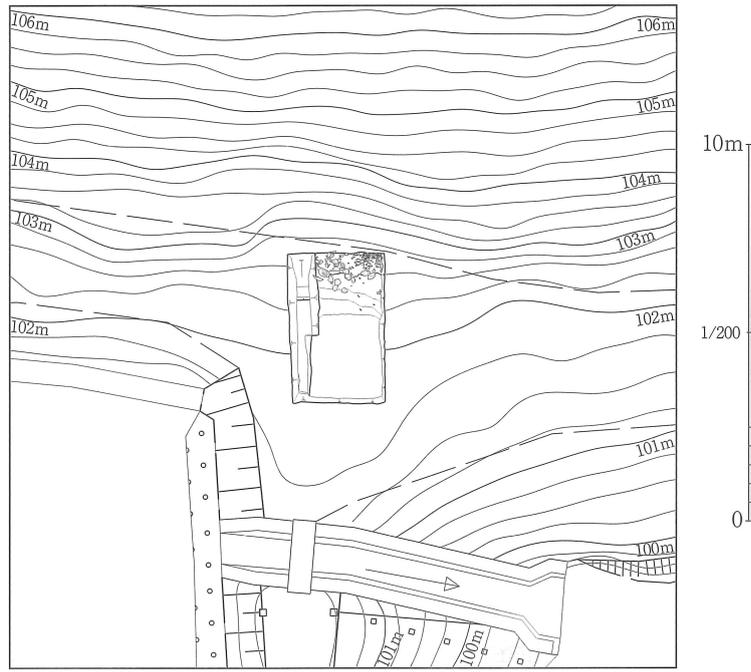
第14図 山邊道上陵 第6トレンチ平面図・断面図 (1/200、1/80)

**第6トレンチ** (第14・15図、図版38) D号渡土堤の漏水防止工事に向け、D号渡土堤が本来のものであるのか確認するとともに、渡土堤と墳塋との接続部の構造を確認することを目的として設定したトレンチである。すぐに墳丘盛土に行き当たるとの予想から、長さ、幅とも2.5mの正方形で掘削に着手した。しかし、その予想は大きくはずれ、掘削途中で現状の2段目斜面にかかるよう南方へ拡張、また、断ち割りもおこなったため、最終的には長さ4m、幅2.5m、断ち割り部分での深さ1.6～2mの掘削規模となった。本トレンチでは、土層の堆積状況を把握するのに苦労し、掘削方針も二転三転したが、最終的に、表土(I)、後世の盛土(II)、旧表土(I)、堤体と一連と思われる盛土(III)、墳丘盛土(VI)、墳丘構築以前の堆積層(VII)、地山(VIII)の各層が存在し、墳丘盛土層の上面に後円部第2段斜面の葺石の一部が残存する、との結論にいたった。

土層の堆積状況を把握に手間取った過程で断ち割りを敢行した結果、他トレンチでは確認することができなかった、墳丘内部深くの盛土の状況を知ることができた。墳丘盛土の表面には、先述の通り、淡黄色の均質な土が広く盛られているが、その下には、花崗岩のバイラン土を起源とする盛土層が、細かい単位で積み重ねられている状況を見て取れた。地山層と墳丘盛土層の間には青灰色粘質土の薄い層があり、これは墳丘構築以前の堆積層と思われる。

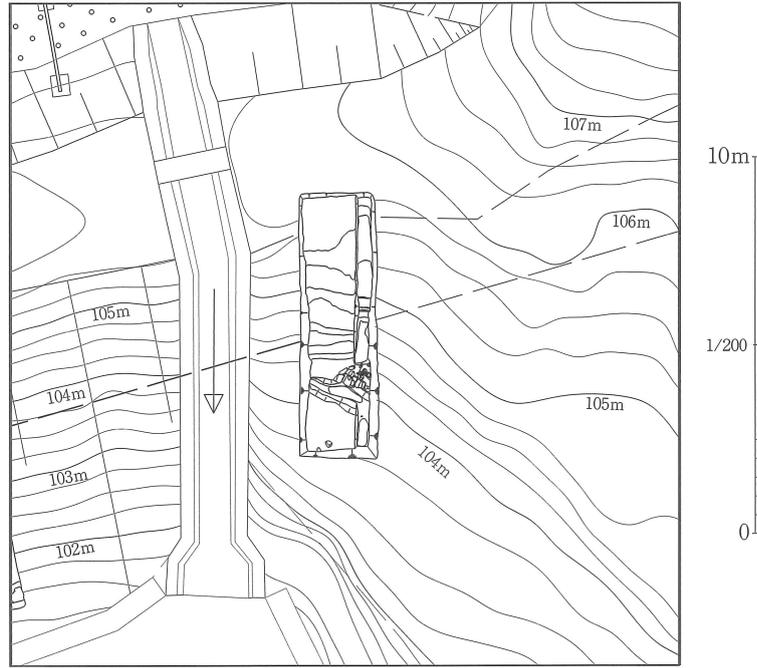
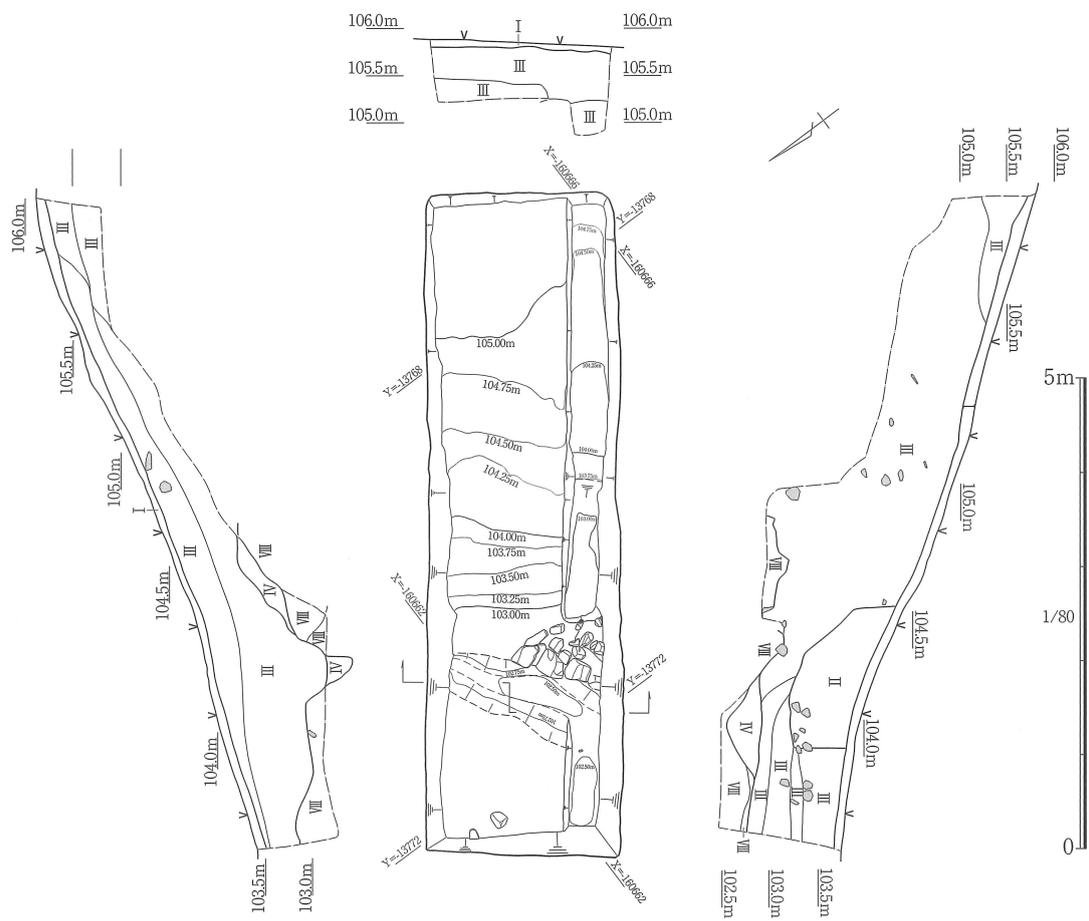
第16図 山邊道上陵 第8トレンチ平面図・断面図 (1/200、1/80)

**第8トレンチ** (第16・17図、図版22) E号渡土堤と後円部の接合部西側に設けたトレンチである。E号渡土堤の漏水防止工にあたり、渡土堤の本来の面、渡土堤と後円部の接合状況を探るために設定した。トレンチの大きさは長さ7m×幅2.5mである。

そして、地山(Ⅷ)と溝内堆積土(Ⅳ)の上からは、渡土堤盛土(Ⅲ)を確認した。厚いところでは約1.9mが積まれており、中からはいぶし焼成の瓦片や埴輪片が出土した。埴輪片は狭い範囲からまとまって出土したが、どれも接合はしなかった。周辺に露出していた埴輪片を集めて、まとめて廃棄されたという状況が考えられる。

また、トレンチ南側の土層では渡土堤盛土(Ⅲ)が約0.8m掘り込まれ、攪乱土(Ⅱ)が入り込んでいた。

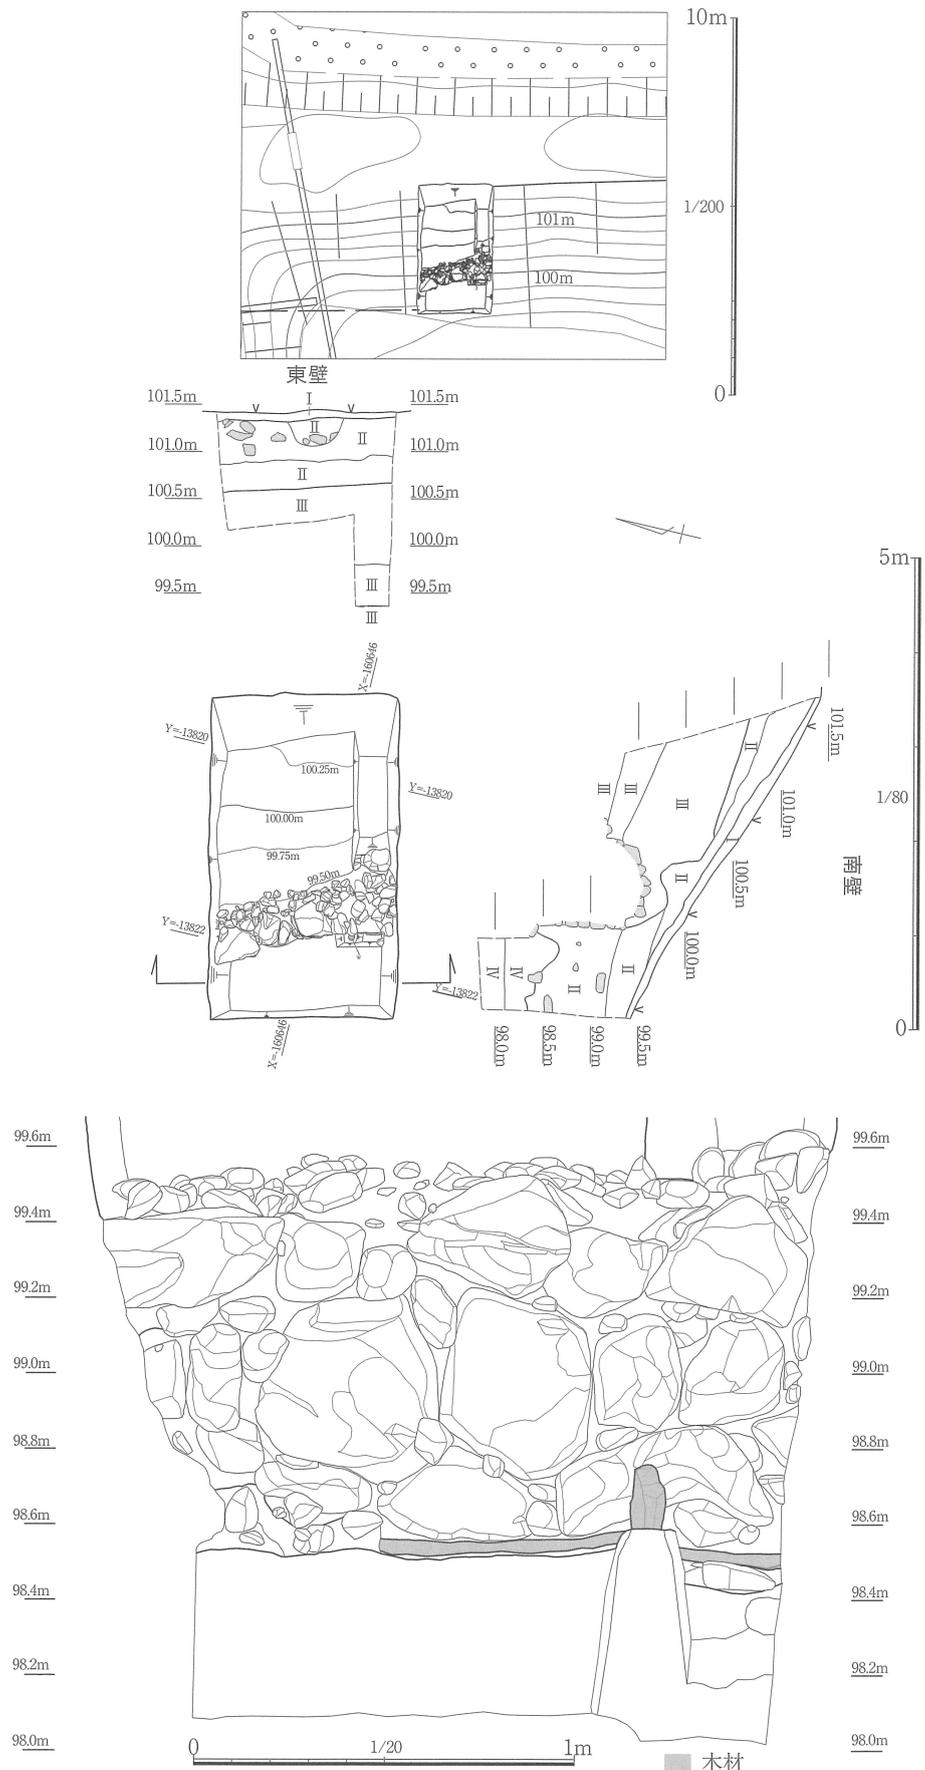
第19図 山邊道上陵 第7トレンチ平面図・断面図 (1/200、1/80、1/20)

**第 7 トレンチ** (第 19 図、図版 23) D 号渡土堤の西側に設けたトレンチである。D 号渡土堤の漏水防止工にあたり、渡土堤の本来の面を探るために設定した。トレンチの大きさは、長さ 3.5 m × 幅 2 m である。確認された土層は上から表土 (I)、渡土堤盛土 (石垣構築後) (II)、渡土堤盛土 (石垣構築時) (III)、石垣構築後の堆積土 (II)、石垣構築以前の堆積土 (IV) であった。調査の結果、渡土堤は近世以降に新旧二度にわたって構築されたものであることがわかった。

渡土堤斜面下側の標高 98.5 m ~ 99.6 m の箇所でも石垣を確認した。石垣は高さ約 1.1 m、奥行き約 0.6 m で

あり、3段の石が垂直に積み上げられる。標高 98.5 m 付近の石垣底には、径約 4 cm の木が水平方向に設置されている。これは近世以降に多くみられる胴木基礎であろう。この上に3段の石が積まれている。どの段の石も上端のレベルが揃えられ、平坦面が外向きになるように積まれているが、段ごとに石の大きさや長軸方向は異なっている。1段目の石は長さ約 40 cm ~ 60 cm と大型であり、横使いである。2段目の石は、隙間ができないよう様々な大きさの石が用いられており、石は縦使いが多い。3段目には2段目と同様に様々な大きさの石がみられるが、1、2段目よりも小さな石が用いられる。石は横使いである。3段目上端の奥側では、長さ約 10cm の小さな石がまとまってみられた。石垣よりも奥側であることから、これは裏込めの石であろう。

には胴木基礎が設けられ、石垣が構築される。石垣は渡土堤盛土 (Ⅲ) の中に設けられており、これらは同時期のものであろう。そして石垣の前にはⅣ層に打ち込まれた長さ約 10cm の杭がみられる。石垣は渡土堤の土留め石として機能し、その石垣を杭で補強していたと考えられる。Ⅳ層からは磁器碗 (64・65) が出土した。そして、これらの層を覆うように新しい渡土堤盛土 (Ⅱ) が確認できる。この層によって石垣は完全に見えなくなり、土留め石としての機能はなくなったようである。このように、現状の渡土堤は少なくとも新旧二度にわたって構築されたことが確認された。

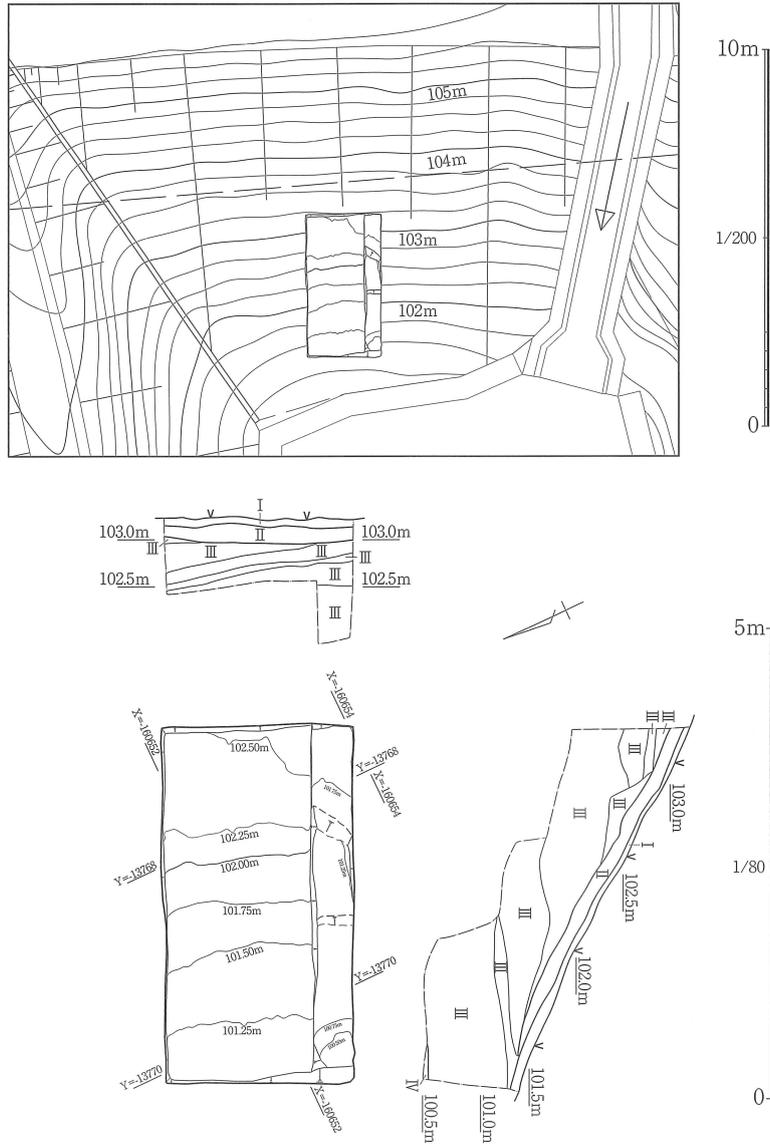
第 20 図 山邊道上陵 第 9 トレンチ平面図・断面図 (1/200、1/80)

**第 9 トレンチ** (第 20 図、図版 40) E 号渡土堤の西側に設けたトレンチである。E 号渡土堤の漏水防止工にあたり、渡土堤の本来の面を探るために設定した。トレンチの大きさは長さ 3.8 m × 幅 2.0 m である。

地表下約 1 m からは堆積土 (Ⅳ) がみられた。周溝の影響をうけて泥化しており、第 7 トレンチのⅣ層に対応する層であると考えられる。その上には渡土堤盛土 (Ⅲ) が厚く積まれている。これは第 7 トレンチの

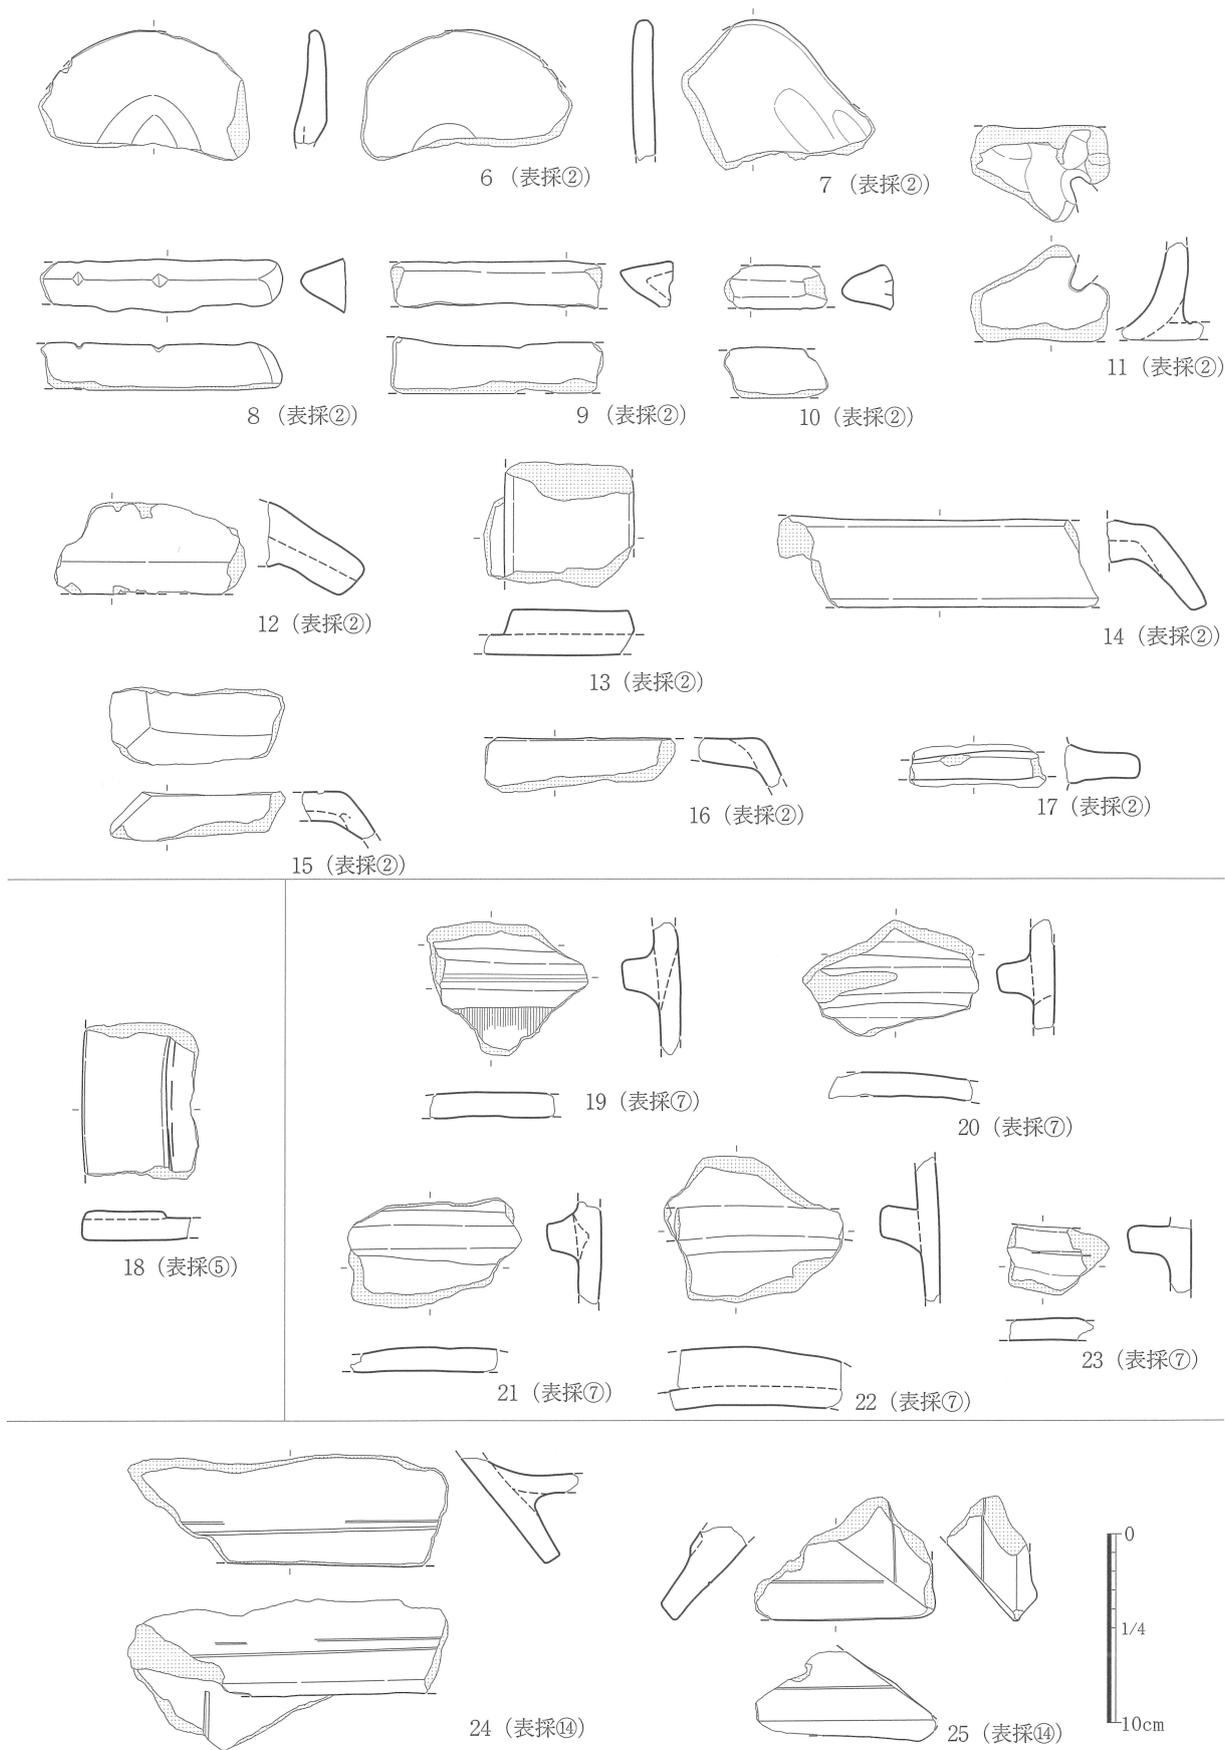
第22図 山邊道上陵 出土品実測図(2) 家形埴輪(1/4)

**家形埴輪** (第22図、図版25) 家形埴輪は、前方部墳頂(②)、くびれ部墳頂(⑤、⑦、⑭)において採集した。

前方部墳頂(②)では、屋根(破風板・鱗)・身舎(柱)・裾廻突帯を確認した。6～7は破風板の破片である。8～10はどの部位か不明であるが、②からは家形埴輪がまとまって出土しているため、家形埴輪の一部である可能性が高いと判断した。棟飾りの一種であろうか。断面三角形を呈し、下面は剥離面である。上面には所々に凹む部分があり、何らかの接合痕であると考えられる。11は入母屋造屋根の上屋根と下屋根の間につく鱗の破片である。2つの鱗の中間部分であろうか。下面は剥離面であり、水平に接合されていたようである。12は後述する裾廻突帯と比べて分厚いことから、下屋根先端の軒先にあたる部分の破片であると考えられる。13は身舎の柱の破片であり、角柱が表現されている。左側には壁体が続いているが、

右側には壁体が続いておらず窓があったと考えられる。14～17は裾廻突帯の破片である。14～16は平坦面と斜面からなり、とくに15は隅部にあたる。17は他とは異なり斜面がみられない。異なる個体であろうか。

くびれ部墳頂(⑤、⑦、⑭)では、屋根(下屋根)、身舎(柱)、基部を確認した。18は身舎の柱の破片であり、角柱が表現されている。左側には壁が続かず窓があったようである。右側には壁体が続き、縦方向の線刻がみられる。文様と考えるには細すぎるため、柱表現を作る際の目印であったのだろうか。19～23は⑦から採集したものであり、全て同じ部位であると考えられる。若干内湾する面に大きな突帯がつくことから、基部の破片であろう。ただ、家形埴輪に限らず他の形象埴輪の基部につく可能性も否めない。24、25は屋根の破片である。24は下屋根と壁体の接合部分であろう。下屋根は下端の軒先が残存しており、軒先

と平行方向に2つの線刻がみられる。また壁体にも軒先と垂直方向に1つの線刻がみられる。25は下屋根の軒先の破片である。隅の部分であり、軒先と平行する方向に線刻がみられる。24と比べて分厚いことから、別個体であろう。

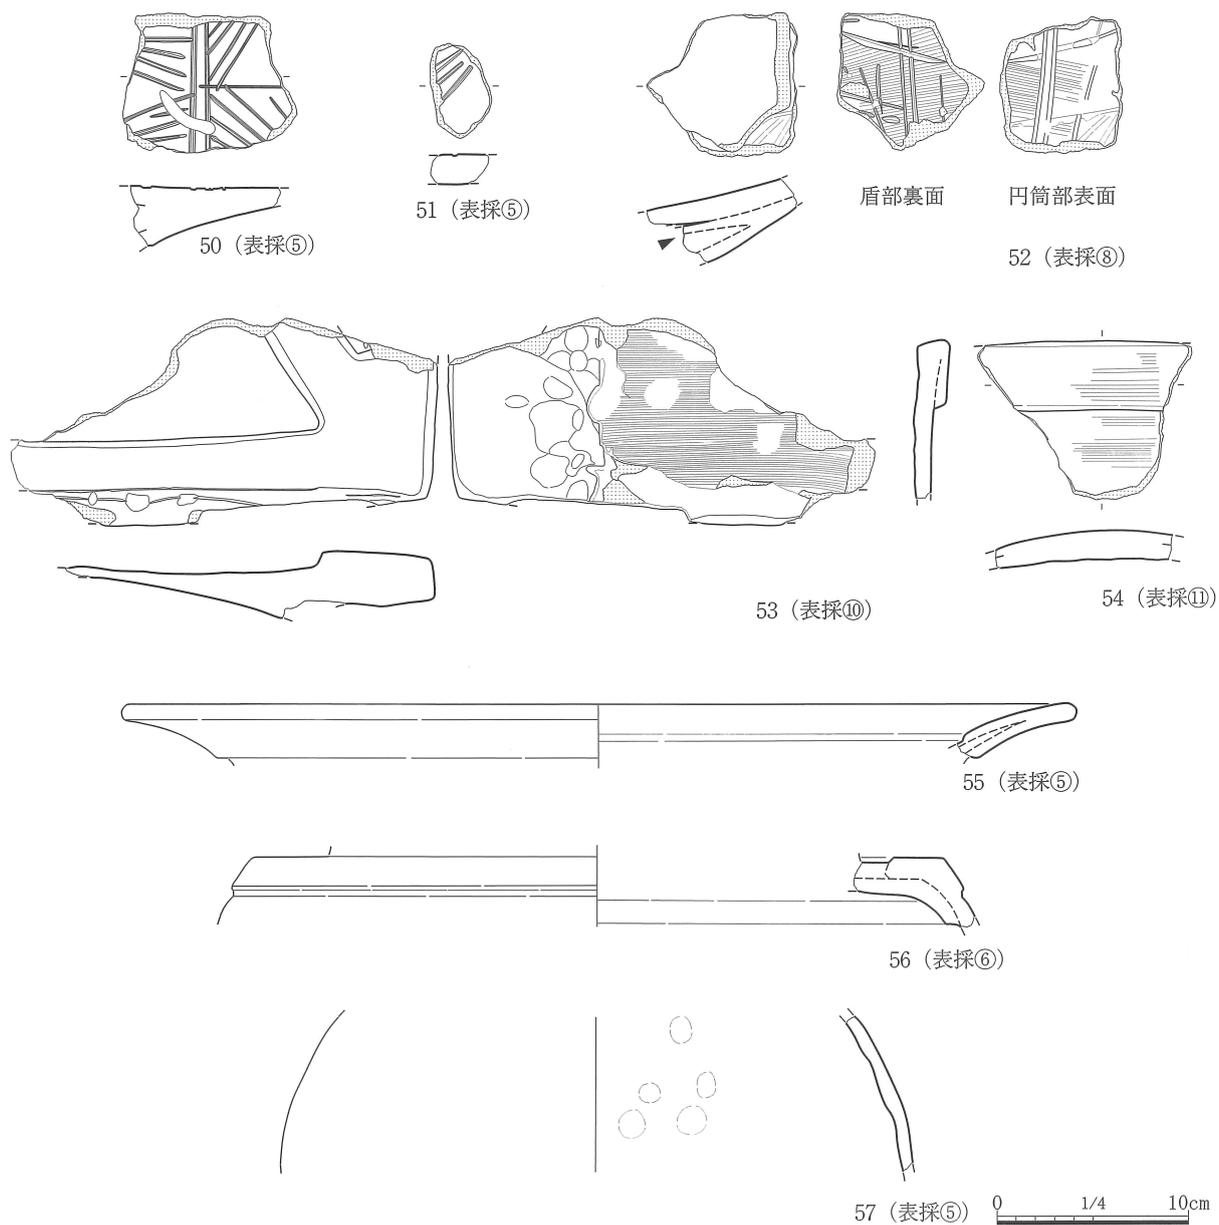
第26図 山邊道上陵 出土品実測図(6) 盾形埴輪・高杯形埴輪・壺形埴輪 (1/4)

くびれ部墳頂(⑤)では、盾面内区の破片(50・51)を確認した。50は基部のカーブを一部利用して盾面が形成されているようにみえる。盾面には界線を隔てて右側に菱形文、左側に鋸歯文が確認できる。菱形文は横1本の線刻の上下にそれぞれ4本の斜め方向の線刻がつく。界線は縦2本の線刻からなる。鋸歯文は4本の線刻が三角形の頂点に集められている。線刻の切り合い関係は、古い順に縦方向、横方向、そして斜め方向である。51は小さな破片であるが50の近くから出土しており、斜め3本の線刻がみられることから盾形埴輪の一部と考えた。これらは革盾を模倣したものであろう。

くびれ部墳頂(⑧)では、盾面と基部の接合面付近の破片と考えられる(52)を採集した。盾面と基部が剥離した状態で出土したが、接合関係が認められたため、同一個体であると判断した。盾面は平たく薄い破片であり、表面に線刻はみられない。盾面外区の破片であろうか。裏面にはヨコハケがみられ、その上から縦方向の線刻が5本、左斜め上方向の線刻が5本ほどこされる。このヨコハケと線刻は、基部表面にも転写されている。ヨコハケと線刻は外からはみることができないことから、これらは盾面と基部を接合しやすくするためのものであると考えられる。盾面と基部の境目には補強材がつけられ、太くなっている。基部左端には表面からの切り込みがみられる(図上、▲の部分)。この切り込みは、これより右側には盾面がつくため突帯を設ける必要がないという目印として機能していた可能性が考えられる。

後円部墳頂(⑩)では、盾面下隅の破片(53)を確認した。基部のカーブを一部利用して盾面が形成されている。表面では外形沿いに加えて、左斜め上方向にも突帯状の粘土が貼り付けられる。隅の鋸歯文が立体的に表現されたものであろうか。裏面の基部にはヨコハケがみられ、盾面と基部の境目に付近にはナデ痕跡が残る。このような特徴をもつものは類例がみられず、革盾とは異なるもの(例えば鉄盾)が模倣された可能性がある。

**高杯形埴輪**(第26図、図版28) 55は杯部の口縁の破片であると考えた。くびれ部墳頂(⑤)で採集した。口縁は平縁状であり、口径約50cm、1段目の高さ約3cmに復元できる。下端には傾斜変換がみられ、接合単位を境に剥離したようである。

**壺形埴輪**(第26図、図版28) 56は壺形埴輪の破片であると考えた。くびれ部墳頂(⑥)で採集した。突帯の上下ともに欠損しているが、下側は内彎する。上側はまっすぐに伸びるか、外彎するか確定できない。突帯を境に上下で傾斜が大きく変わることはたしかであり、ここでは壺形埴輪の頸部突帯の破片の可能性を考えておきたい。突帯下端付近で径約38cmに復元できる。

57は壺形埴輪の壺部もしくは朝顔形埴輪の壺部の破片である。ここでは壺形埴輪に含めておく。くびれ部墳頂(⑤)で採集した。最大径約33cmに復元できる。内面にはわずかに指ナデ痕がみられる。(土屋)

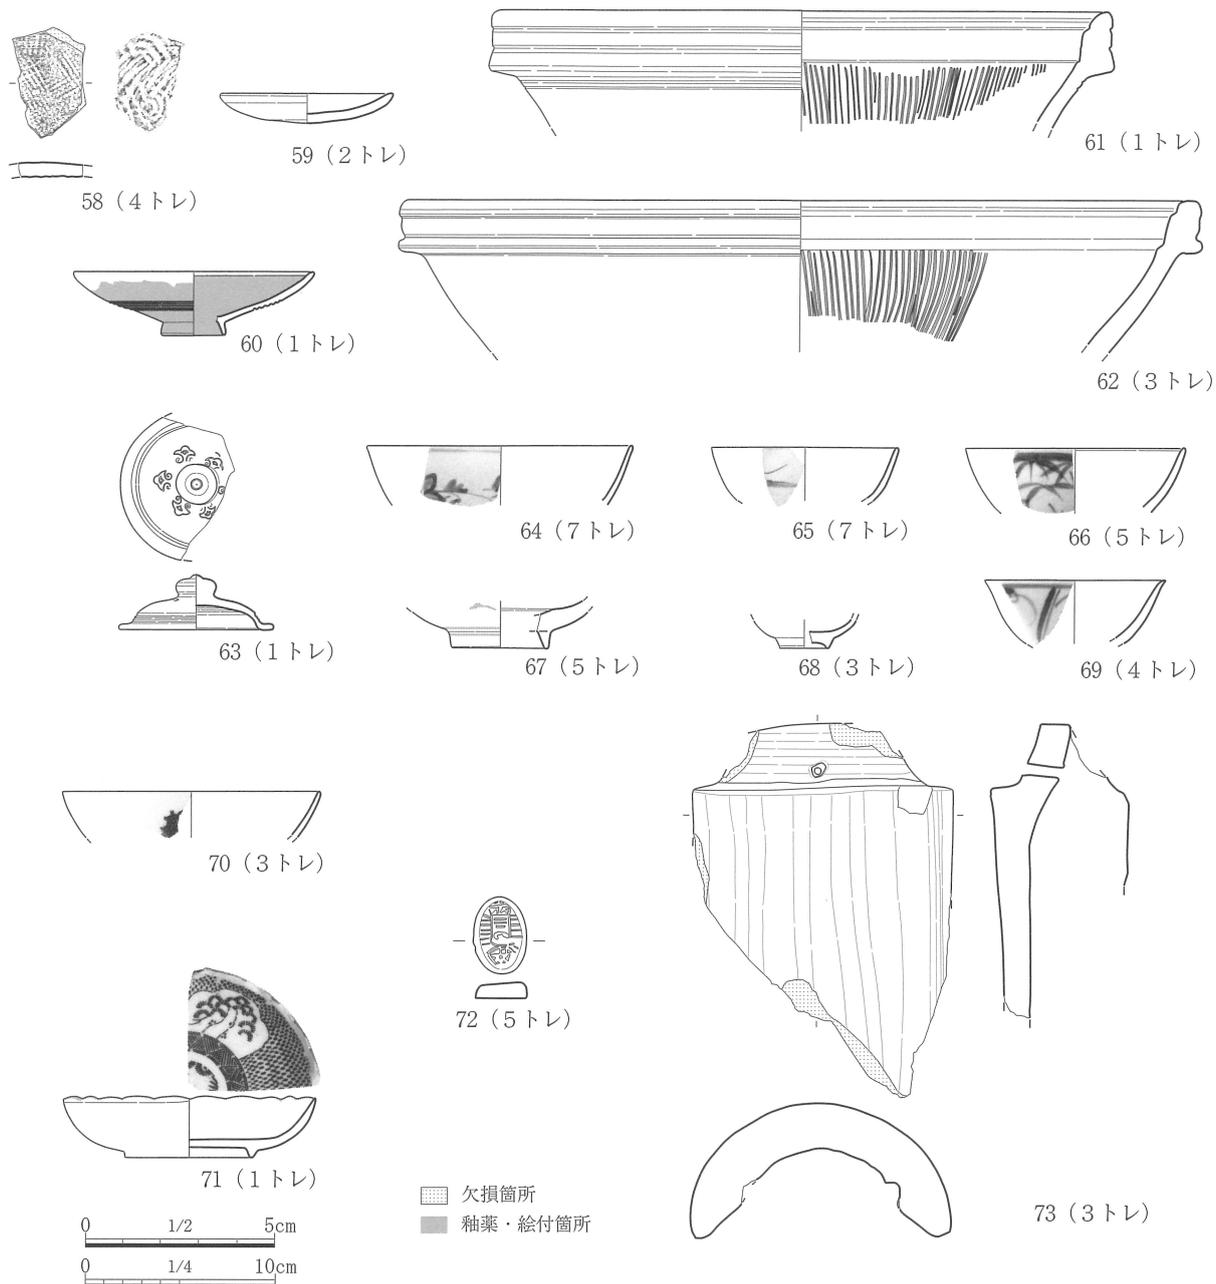
第 27 図 山邊道上陵 出土品実測図 (7) 土器・陶磁器・瓦 (67 は 1/2、その他は 1/4)

築造以後の遺物（第 27 図、図版 40） 58 は須恵器大甕の破片である。第 4 トレンチから出土した。外面には格子叩き文がみられ、部分的にその上から横方向のハケメがほどこされる。内面には同心円叩き文が確認できる。内面ナデ消しがみられないことから、古墳時代中期後半以降のものであろう。

64～66 は磁器碗口縁の破片である。64、65 は第 7 トレンチ、66 は第 5 トレンチから出土した。64 は復元口縁部径約 14.0cm、65 は復元口縁部径約 10.0cm、66 は復元口縁部径約 11.6cm。全て外面には青色の染付がある。64 にはナズナ文様、65 には何らかの植物文様、66 には笹文様がみられる。全て染付後に透明釉がほどこされる。近世以降のものである。

67 は磁器碗高台の破片である。第 5 トレンチから出土した。高台復元径約 5.2cm。外面には青色の染付があり、高台脇には独楽筋、腰には植物と思われる文様がみられる。内面の見込みには蛇ノ目釉剥がみられる。蛇ノ目部分が周囲より明らかに窪んでいることから、素焼き前に削られたものであろう。近世以降のものである。

69 は磁器碗口縁部の破片である。第 4 トレンチから出土した。内外面ともに明るい青色の染付がある。外面にはナズナと思われる文様、内面には口縁部付近に独楽筋がみられる。内外面ともに染付後に透明釉がほどこされる。口縁端部が外反することから、近世末頃のものであると考えられる。復元口縁部径約 13.6cm、残存高約 3.5 cm。

73 はいぶしの丸瓦である。第 3 トレンチの渡土堤盛土（Ⅲ層）中から出土した。玉縁と胴の一部が残存している。玉縁の中央には瓦釘用の穿孔が 1 つみられる。玉縁外面には横方向、胴外面には縦方向のナデがある。玉縁内面には縄目叩き痕、胴内面には縄目の上に指ナデ痕跡がみられる。近世以降のものである。

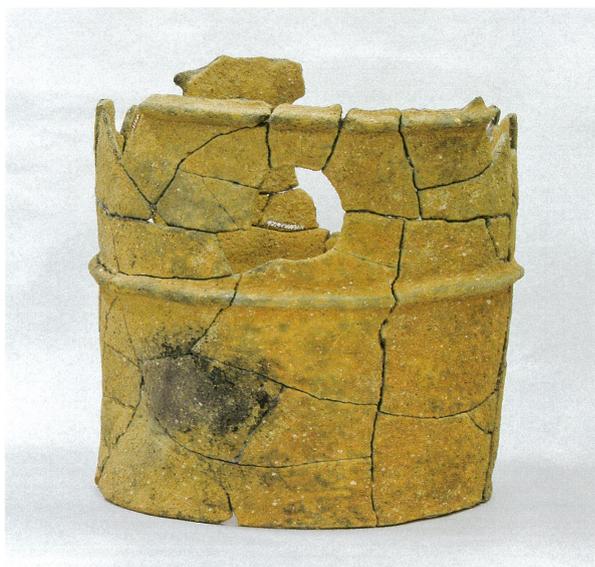
1 円筒埴輪 1 (第4トレンチ埴輪列No.2)

1は、第4トレンチ埴埴列のNo.2の個体である。欠損部分はあるものの、2段目までの形状を知ることができる。底径はおよそ28cm、底部高はおよそ16cm、2段目幅はおよそ12.5cm。突帯は、風化のため本来の形状はわからないが、断面形状は台形に近いものと思われる。2段目に対向する円形透孔が認められる。外面調整は、風化のため全く観察できない。内面には突帯貼付時のオサエによる凹凸がみられる。器面は暗い橙色から淡い茶色に発色し、底部から1段目にかけて、対向する位置に2箇所の黒斑が認められる。器壁は、ほかの出土個体と比べると、相対的に「薄い」印象を与えるつくりのものである。

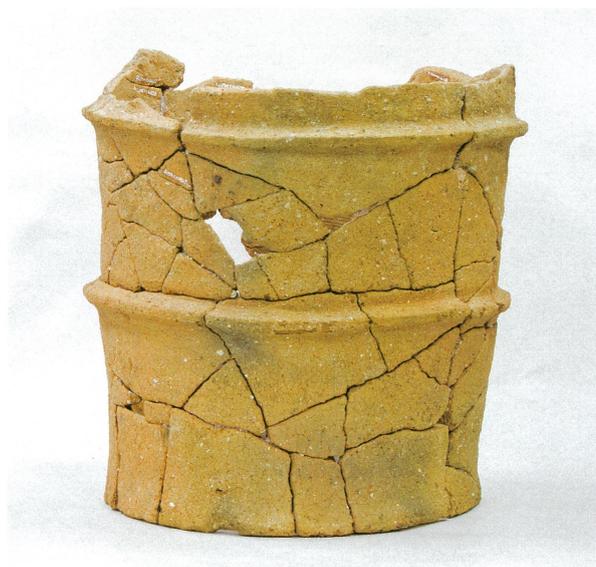
2 円筒埴輪 2 (第4トレンチ埴輪列No.3)

2は、同じく埴埴列のNo.3の個体である。一部に欠損があるが、2段目までほぼ完存し、3段目下位までの形状を知ることができる。底径はおよそ23cmで、底部高はおよそ15.5cm、2段目幅はおよそ13cm。断面形状台形のしっかりとした突帯がめぐる。2段目に透孔は存在せず、わずかに残る3段目に長方形透孔が認められる。1段における穿孔数は不明。外面調整は、1段目にタテハケが確認できる部分があるほかは、風化のため不明である。内面調整は、底部上部から1段目上部にかけて、断続的なヨコ～ナメハケが認められる。突帯の裏側にあたる部分にはハケメが認められないので、突帯貼付時のオサエにより、ハケメが消えてしまっているものと思われる。器面の色調は赤みが強く、底部から1段目にかけて、対向する位置に2箇所の黒斑が認められる。器壁の厚さは、ほかの個体と比べると、相対的に「厚い」印象を与えるものである。なお、No.2として取り上げた破片の中に朝顔形埴埴の口縁部があり、胎土の様相が似ていることから、No.3のものである可能性が高い。
