# 景行天皇 山邊道上陵整備工事予定区域の事前調査

その当陵において、整備工事が検討されることになったため、陵墓調査室では、工事予定区域における遺構・遺物の存否の確認をはじめとする、工法検討に必要な情報収集を目的とした事前調査を、平成27年度に実施した。以下、その成果を報告する。

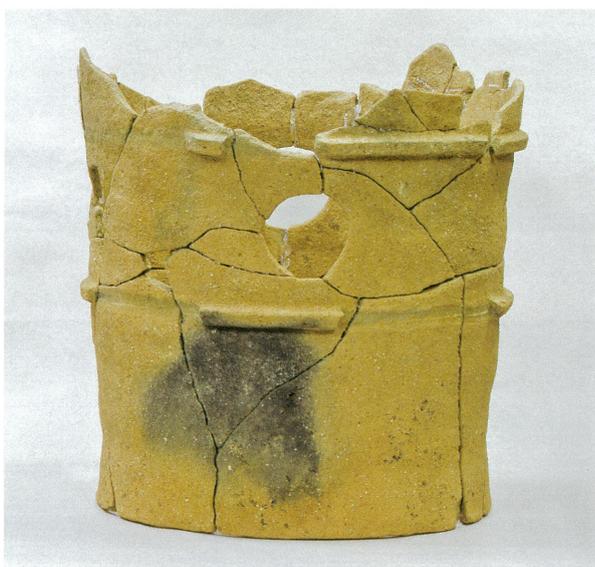
3 円筒埴輪 3 (第4トレンチ埴輪列No.4)

3は、埴埴列No.4の個体である。ごく一部の欠損を除き、2段目まで遺存し、3段目下位までの形状が判明する。底径はおよそ32cm、底部高はおよそ17.5cm、2段目幅はおよそ13cm。断面形状直方体に近い印象を与える、しっかりとした突帯がめぐる。突帯は多くの部分で剥離しており、剥離面には、突帯設定時の痕跡とみられる凹線が認められる。凹線は、幅のごく狭い板か角柱のような、先端が平坦なもので引かれており、その上辺と突帯上辺が対応する。2段目の対向する位置に、円形透孔が認められる。外面調整は、底部にタテハケが認められるほかは、風化のため、観察できない。内面では、2段目のごく一部の範囲でヨコ～ナメハケが確認できる。色調は、ほかの個体と比して「白っぽい」印象を与えるもので、黒斑は、底部外面の1方向にしか見られない。器壁は、ほかの個体と比べると、「中くらい」の印象を持つ。

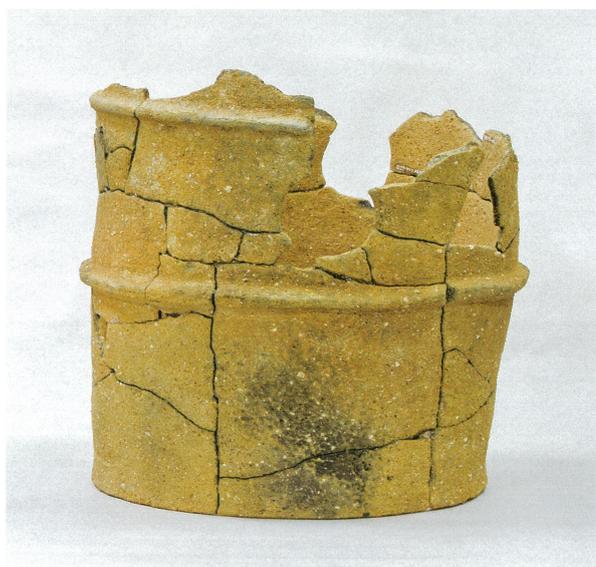
4 円筒埴輪 4 (第4トレンチ埴輪列No.5)

4は、埴埴No.5の個体である。欠損が多く、ほぼ全周するのは2段目の下位までで、2条目の突帯が確認できるのは、1/4周ほどである。底径はおよそ29cm、底部高はおよそ16cm、2段目幅はおよそ12.5cm。突帯の断面形状は台形に近いものと思われる。2段目に円形透孔が2孔認められるが、穿孔位置は対向せず、大きく左右にずれている。外面、内面とも風化のため、調整痕は全く見えない。器面は暗い橙色から淡い茶色に発色し、黒斑は3方向に認められる。器壁は、ほかの出土個体と比べると、相対的に「薄い」印象を与えるつくりのものである。

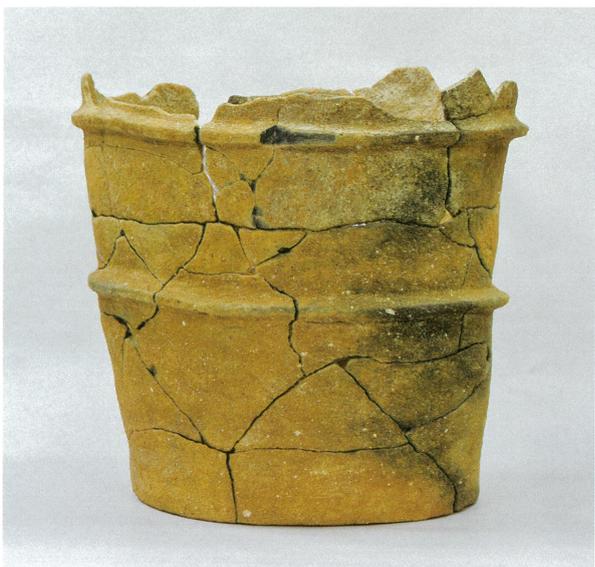
5 円筒埴輪 6 (第4トレンチ埴輪列No.6)

5は、埴埴列No.6の個体である。ごく一部の欠損を除き、2段目まで全周する。底径はおよそ25cm、底

部高はおよそ16cm、2段目幅はおよそ12cm。断面形状台形と覚しき突帯がめぐる。2段目に透孔が存在しない。外面調整は、風化のため全く見えない。内面では、何らかの工具痕と思われる、横方向の沈線が数条みとめられる箇所がある。器面は暗い橙色から淡い茶色に発色し、対向する位置に黒斑が認められる。器壁は、ほかの出土個体と比べると、相対的に「薄い」印象を与えるつくりのものである。なお、No.6として取り上げた破片の中に、数点の朝顔形埴輪の口縁片が含まれている。
