## 綏靖天皇 桃花鳥田丘上陵鳥居改築工事に伴う立会調査

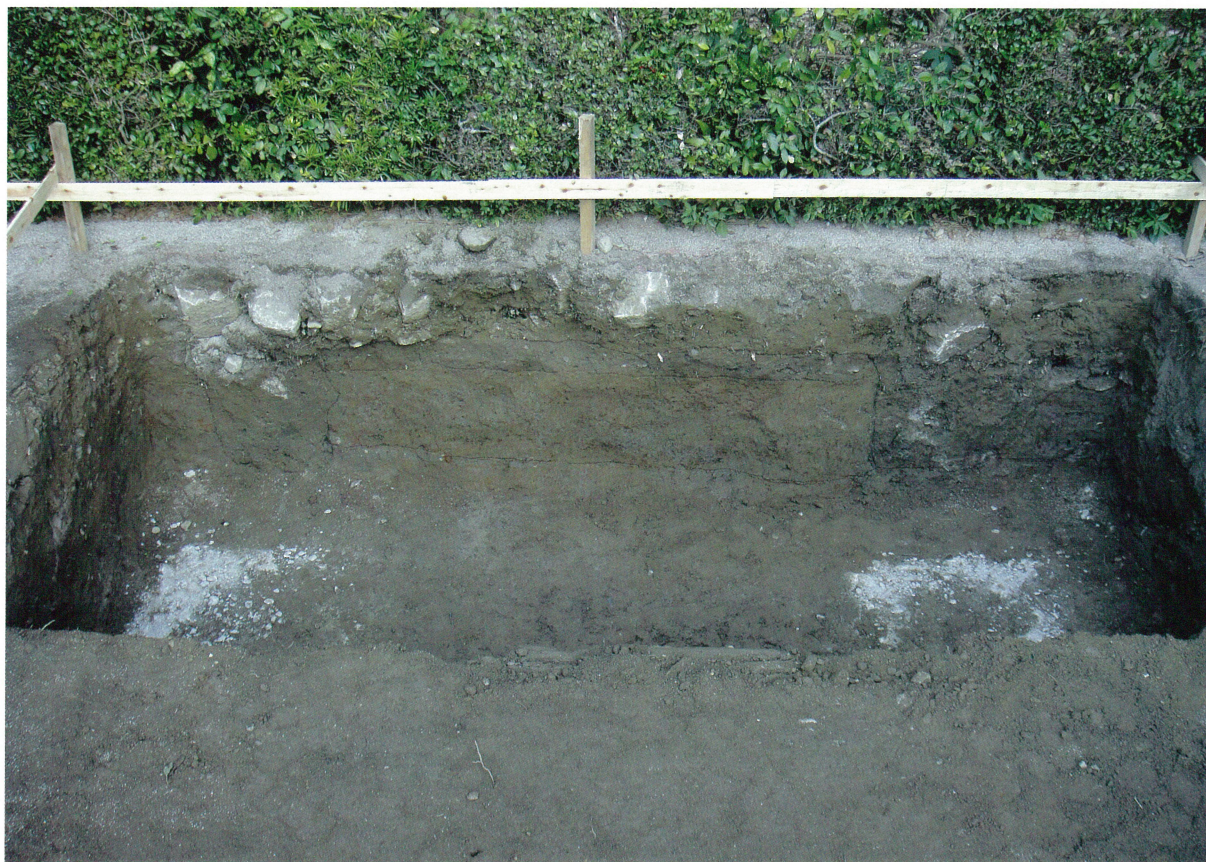
今回の工事に伴う掘削範囲は、既存の木製鳥居の基礎を除去し、新規の石製鳥居の基礎を施工するための余掘りを考慮して幅約5.5m×長さ約2.7m×深さ約1.4mとなった。掘削範囲の大半は既存の鳥居を設置した際の埋土や、さらにもう一代前の鳥居を設置した際の埋土であったが、トレンチ状となった掘削範囲の四壁周辺ではそれ以外の土層も確認された（第31図、図版29-1）。

1 桃花鳥田丘上陵 調査箇所全景（南から）
