# 日本武尊 能褒野墓外構柵その他整備工事に伴う立会調査

第16図 能褒野墓 工事施工平面図及び調査箇所位置図 (1/1250)

第 17 図 能褒野墓 調査箇所平面図及び断面図 (1/40・1/200)

第 18 図 能褒野墓 外構柵及び土留め板柵断面図 (1/100)

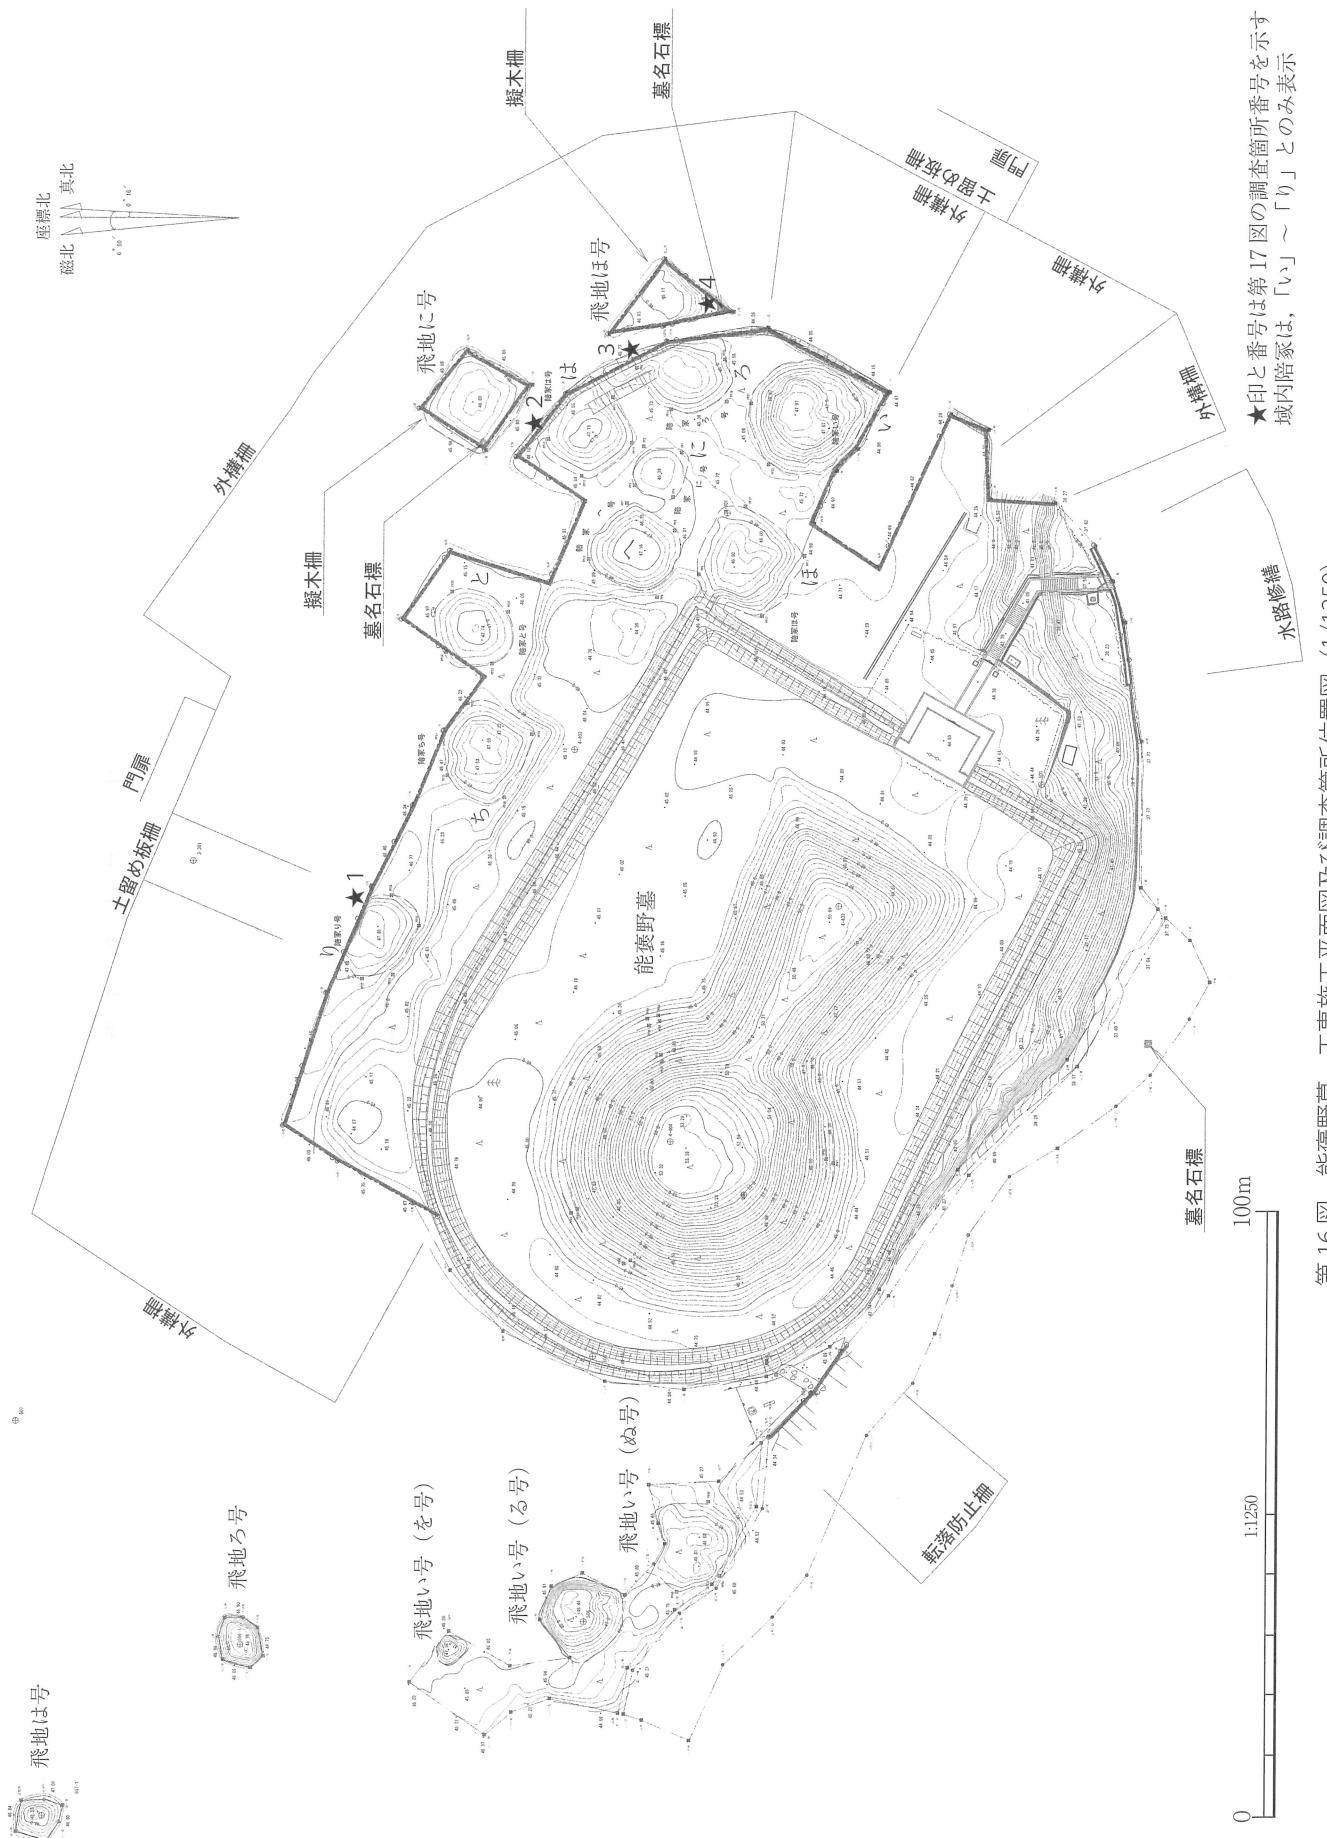
**調査方法** 個別の工事内容は第 16 図に示したとおりである。その中でも掘削を伴う工事は外構柵設置が中心であり、基礎埋設坑の大きさは、おおむね長さ 0.7 m × 幅 0.5 m × 深さ 0.5 m である。また、墓名石標の設置は、飛地のため一見すると陵墓地と認識されにくうことから、その表示を目的としたものであり、掘削の規模は外構柵基礎埋設坑と比較してやや大きく、長さ 0.9 m × 幅 0.7 m × 深さ 0.8 m である。これら以外としては、飛地に施工される擬木柵、南側崖地上部に施工される転落防止柵の設置工事があるが、掘削規模は外構柵と同程度である。これらの壺掘りされた基礎埋設坑等を観察して、必要に応じて写真撮影、実測図作成などを行った。

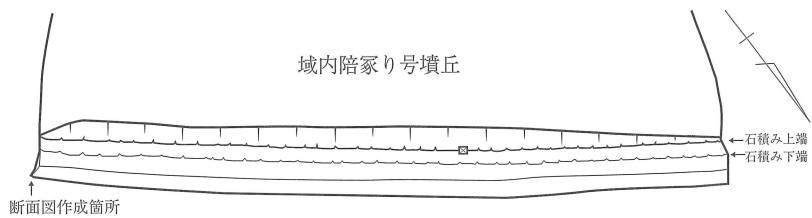
1 域内陪冢り号土留め板柵設置箇所 (平面図のみ 1/200)

当該箇所の調査では、既にり号の崖面裾部に沿って石積みの存在が知られていたため、り号の墳丘に沿って長さ約 18 m × 幅約 1.5 m × 深さ約 1 m の規模で掘り下げて、石積みの現状を確認した（第 17 図 1、図版 14-1～3）。この石積みは非常に丁寧に施工されたものであるが、同様の石積みは飛地いへは号でも確認できる（第 17 図 5）。当墓の治定を契機に、境界に接していて墳丘部分に損傷が認められるものについて、その保護を目的として構築された可能性が考えられる。東端部の土層断面をみると、石積み最下段の接地面が地山面（V）となっており、その上に堆積したものは、すべて明治期以降の盛土（Ⅱ）や流土（Ⅲ）である。よって、石積み設置段階の地表面は現在よりも 1 m 近く低かったことが推測できる。地山検出面の高さは、標高 45.9 m 付近である。

域内陪冢り号（以下、り号）は、事前調査の結果、北側が削り取られた墳丘内に南面する横穴式石室が確認されており、その奥壁は境界線（削られた崖面）から極めて近い位置にあることが判明した。よって、崖面保護を行い、かつ施工の際に残存する石室壁体に影響を及ぼさない工法を検討して、プラ擬木による土留め板柵を鋼管の打ち込みで固定する工法を採用した。板柵は境界線に沿って設置して、板と墳丘の隙間に土を詰めることで、墳丘の崖面を保護することを意図したものである（第 18 図右）。

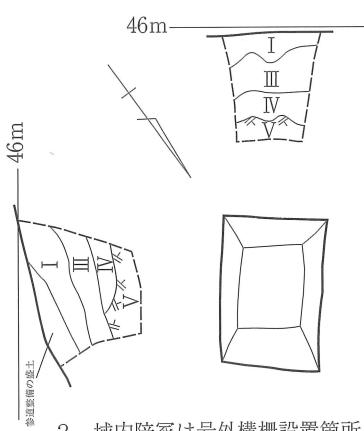
2 域内陪冢は号外構柵設置箇所

域内陪冢は号（以下、は号）では、外構柵設置箇所の調査を行った（第 17 図 2、図版 14-4）。表土（I）

の上に、一部能褒野神社の参道整備のための盛土がかかっている。表土の下には流土と考えられる暗茶褐色土（Ⅲ）が確認されており、その下の黒色土が墳丘盛土（Ⅳ）の一部である可能性が考えられる。標高45.5m付近で地山面（V）に至る。

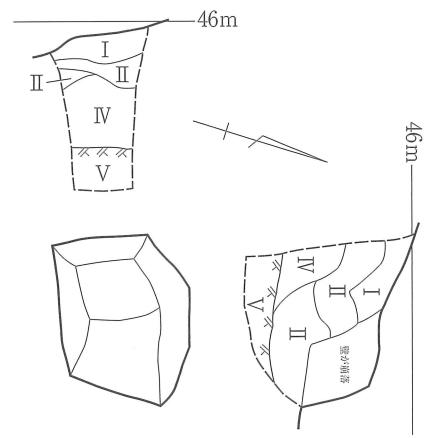
3 域内陪冢ろ号外構柵設置箇所

域内陪冢ろ号（以下、ろ号）では外構柵設置箇所の調査を行った（第17図3、図版14-5・6）。ろ～は号にかけては、境界線沿いに土堤が築かれており、それが墳丘にもかぶっているような状況にある。表土（I）の下には、3層に分けられる盛土（II）があるが、これが、ろ～は号間に築かれた土堤の盛土である。黄褐色土、茶褐色土、黒褐色土を主体としており、3層中最下層には石が多く含まれている。これら盛土に覆われた形で黒色土が確認され、墳丘盛土の可能性が高いと考えられるものである（IV）。このIV層は傾斜が急であり、本来の傾斜を考えるよりは、ある時期に削られた可能性が高いと考えられる。標高45.3m付近で平坦な地山面（V）に至る。

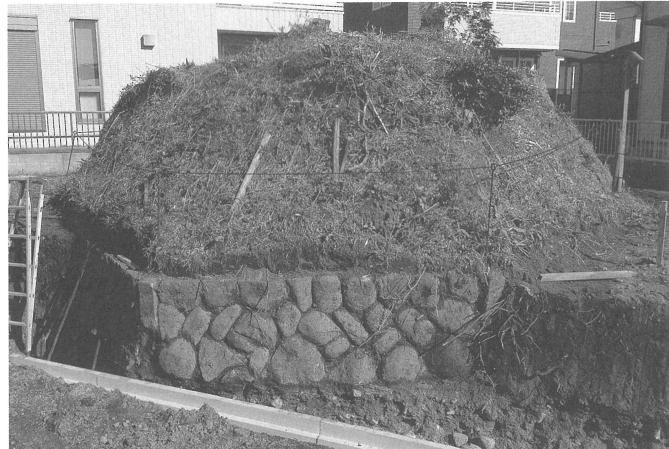
5 飛地ろ号石積みの状況 (南から)

なお、石積み周辺の状況は、飛地いへろ号においても同様である。土層の状況を把握できた飛地ろ号の場合、石を多く含む地山面が石積みの基盤となり、その上に粘性の強い黄褐色土と、厚い黒褐色土が盛土されている。この黒褐色土が、今回の外構柵設置の契機となった周辺の宅地開発以前に広がっていた茶畠の耕作土であった可能性が考えられよう。
