百舌鳥陵墓参考地駒形制札改築工事に伴う立会調査

はじめに

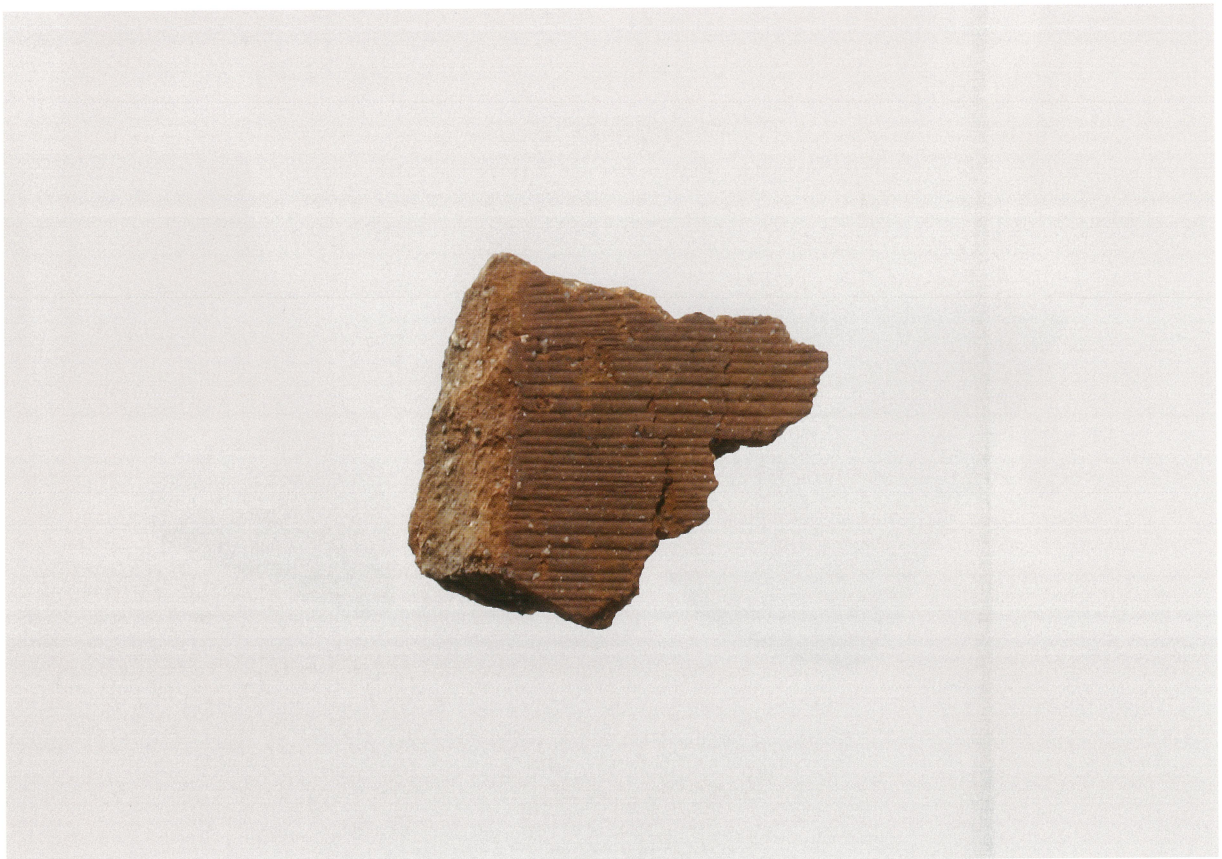
4 形象埴輪

浚渫土中からは埴輪片1点が出土した(第26図、図版16-4)。扁平な破片であり、表面にはヨコハケ、裏面にはタテハケがほどこされている。おそらく形象埴輪であると考えられるが、種類を同定することは難しい。
