平成 29 年度 陵墓関係調査報告

陵 墓 調 査 室

垂仁天皇皇后日葉酢媛命 狹木之寺間陵 佐紀部事務所ほか整備工事に伴う立会調査

五十瓊敷入彦命 宇度墓外堤護岸その他整備工事に伴う立会調査

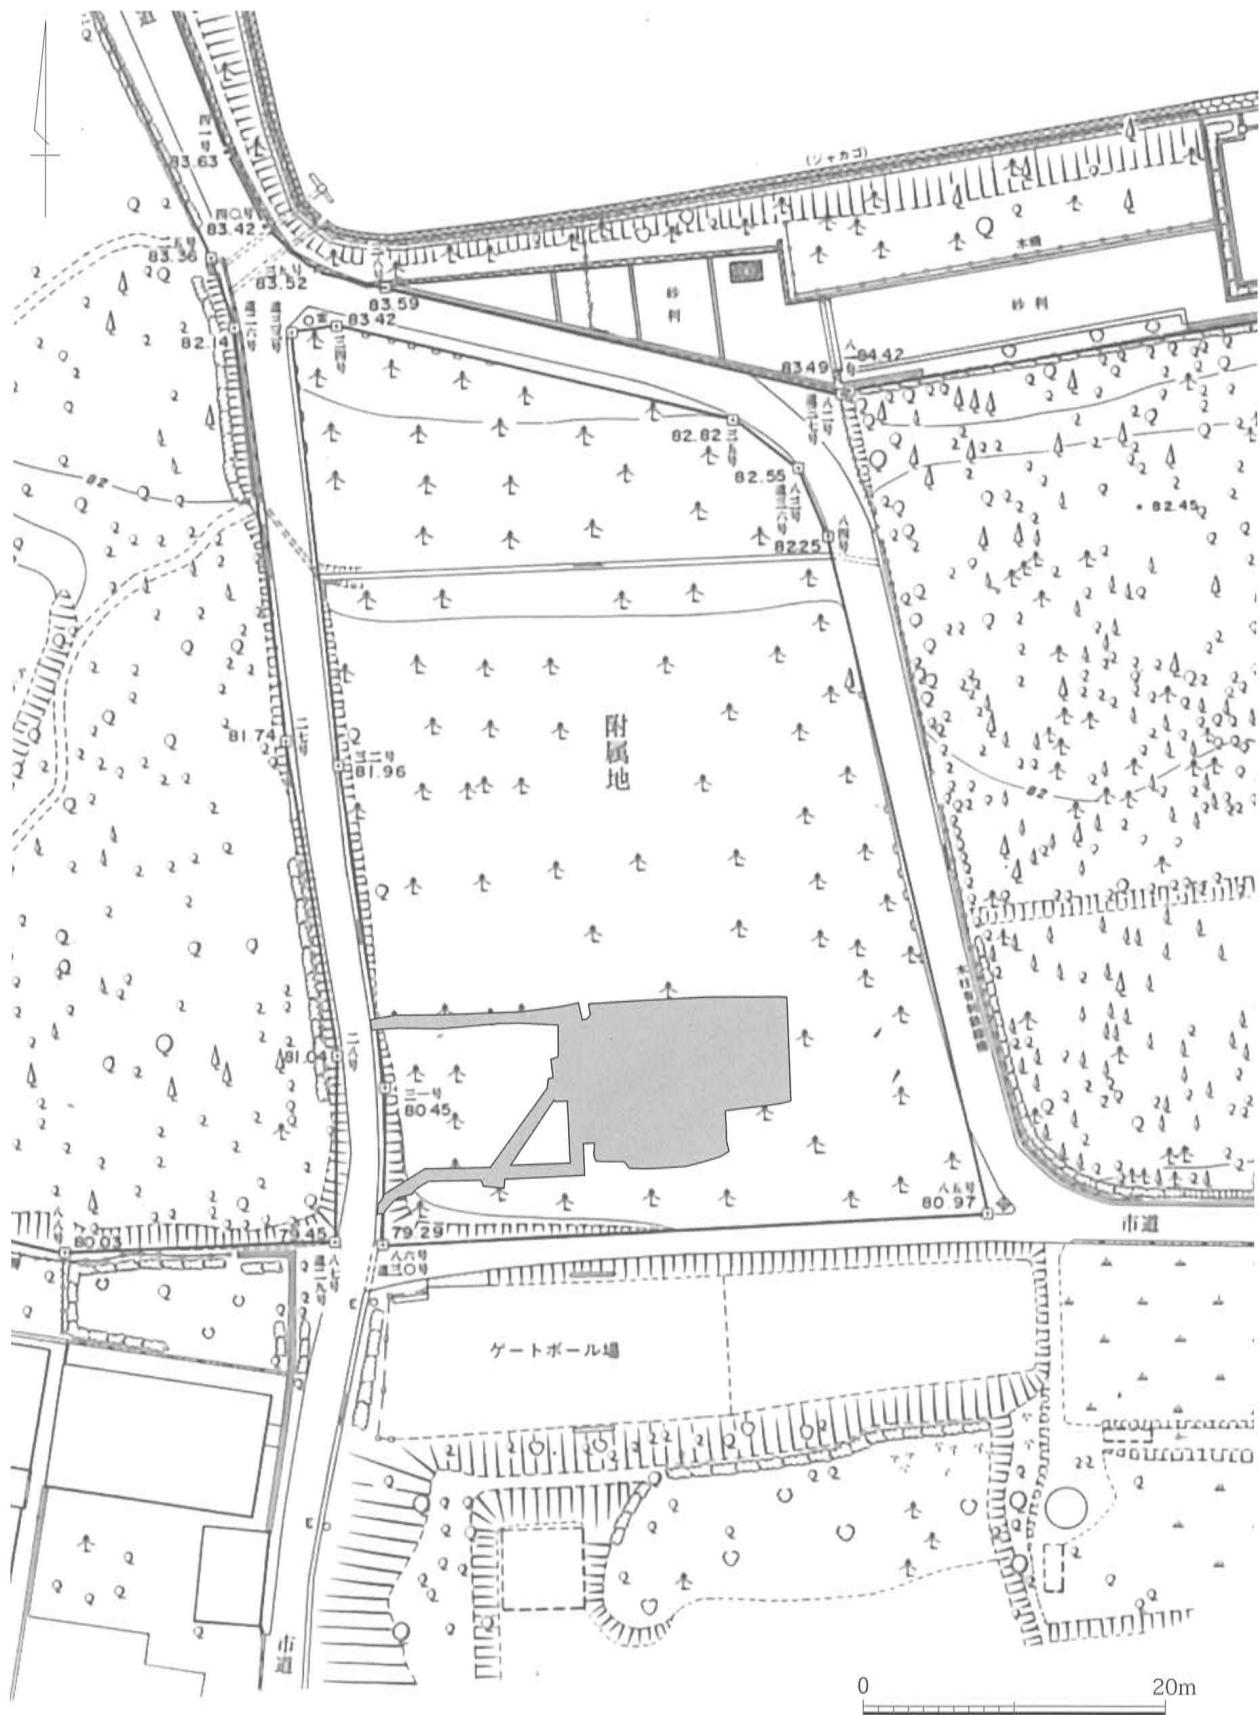
第2図 狹木之寺間陵 掘削箇所位置図 (1/500)

冒頭で触れたように、新しく建てられる部の事務所は、執務スペース、生活スペース、車庫・倉庫を一体化させることを基本としており、佐紀部事務所においては、景観に配慮し、それら3スペースをL字形に配した平面形が選択された⁽⁷⁾。各スペースの規模は、壁体の心心間で、執務スペースが長さ5.5m、幅4.0m、生活スペースが長さ6.5m、幅3.0m、車庫・倉庫が長さ7.5m、幅5.0mであり、掘削は、各壁体下の基礎設置部分について、幅1.0～1.2m、深さ0.5～0.6mの規模で行われた。ただし、生活スペースの西辺は、汚水枠等を設置するため、掘削の幅は2.2mほどになった。また、建物外周に犬走りが設置されることから、その部分についても掘削があり、その規模は、幅1.0m、深さ0.2mの範囲であった（第2・3図、図版11-1）。

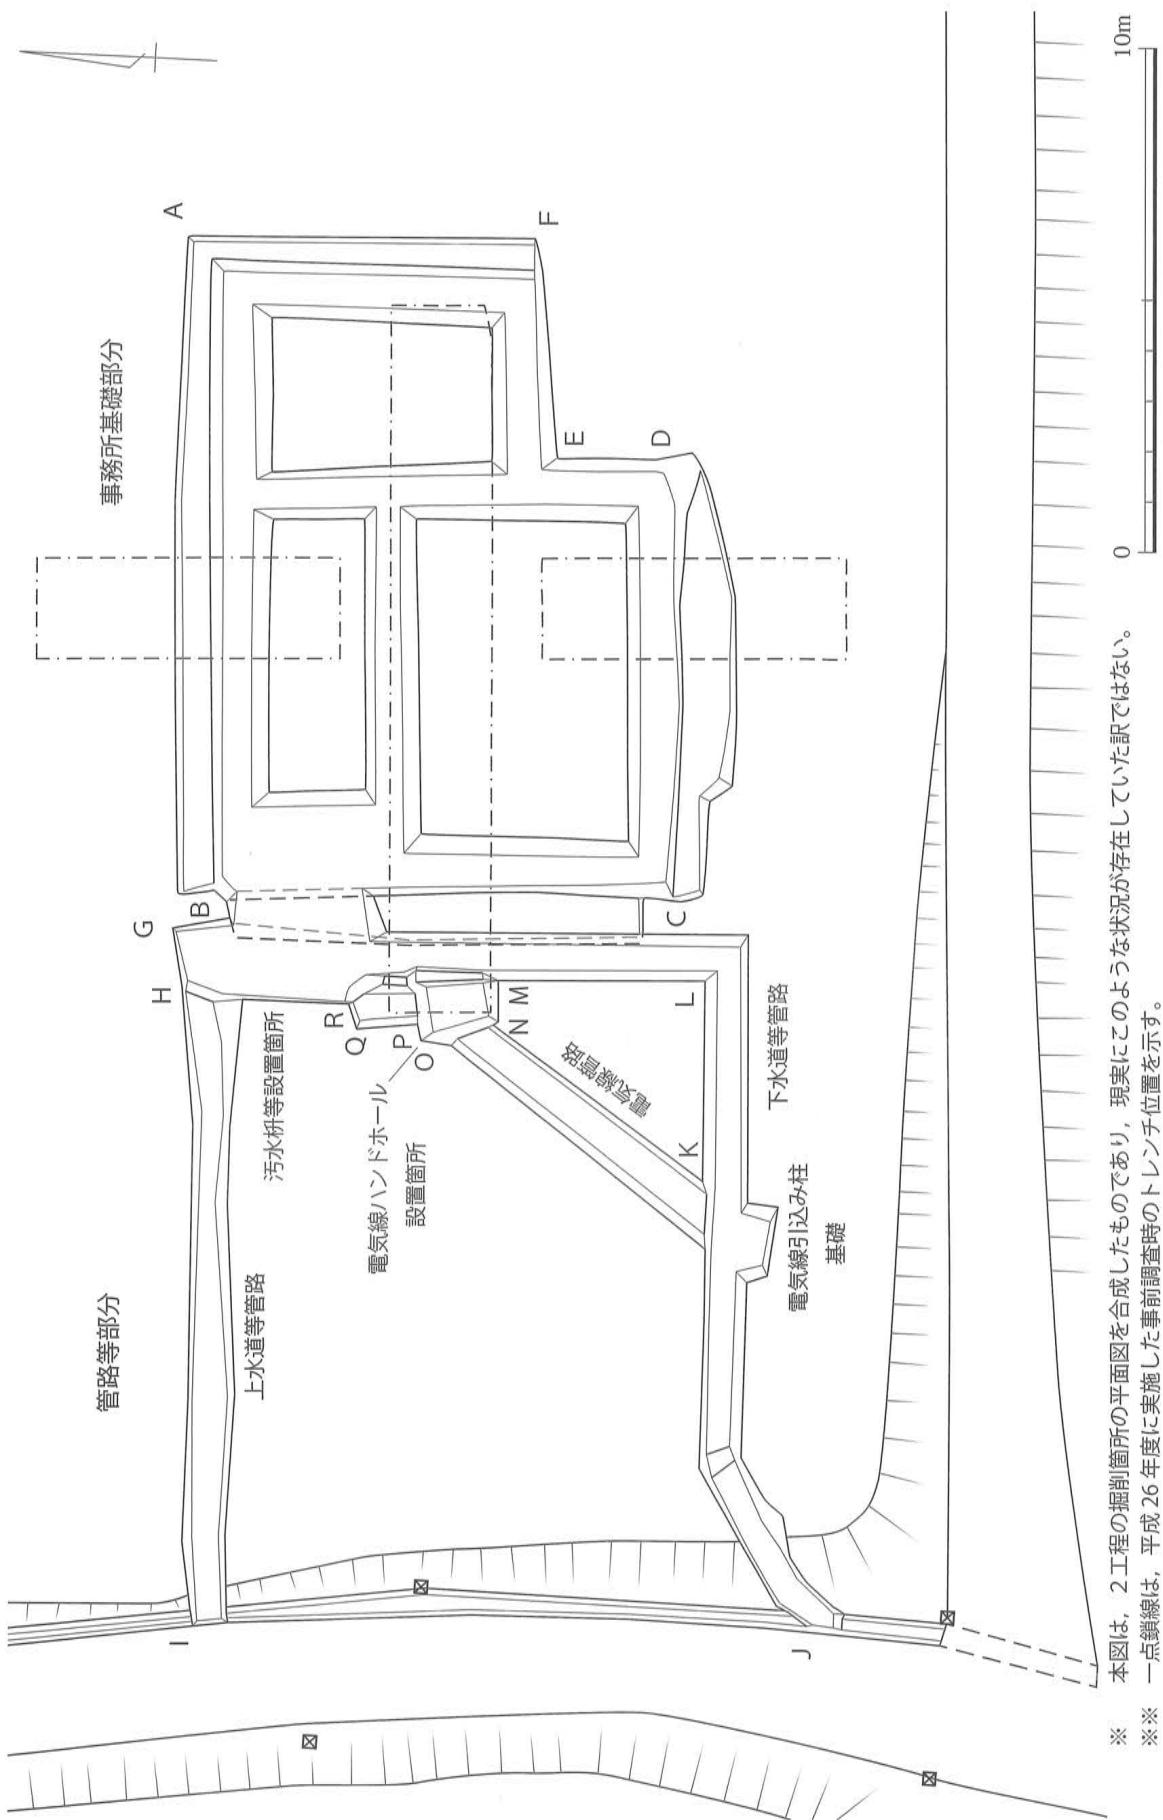
第3図 狹木之寺間陵 挖削箇所平面図 (1/150)

事務所基礎にコンクリートが打たれたあと、平坦面の西側において上水道、下水道、電気線などを敷設するための管路やハンドホール、引込み柱を設置する箇所の掘削が行われた。各所の掘削の規模は、南端平坦面の北端付近を走る上水道等の管路が、長さ約13.0m、幅0.7～1.2m、深さ0.4～1.0m、途中で直角に折れ曲がり、平坦面の南寄りを走る下水道等の管路が、長さ約21.0m、幅0.7～0.9m、深さ0.7～1.6m、ハンドホール設置箇所から方向を変え、下水道管路の半ばまでを斜めに走る電気線の管路が、ハンドホール設置箇所を挟んで、長さ約7.2m、幅0.8～0.9m、深さ0.6m、電気線引込み柱の基礎が、長さ1.7m、幅0.6m、深さ1.3m、電気線ハンドホール設置箇所が長さ1.5m、幅1.2m、深さ1.0m、汚水枠等設置箇所が長さ4.0m、幅1.6m、深さ0.7mであった。上水道管等と下水道管等の管路にとりわけ深い箇所があるが、これは、それぞれ西側道路にまで延びていた公共の上下水道に接続させるために、平坦面と道路との高低差分深く掘る必要があったためである（第3・5図、図版11-8、12-1～8）。

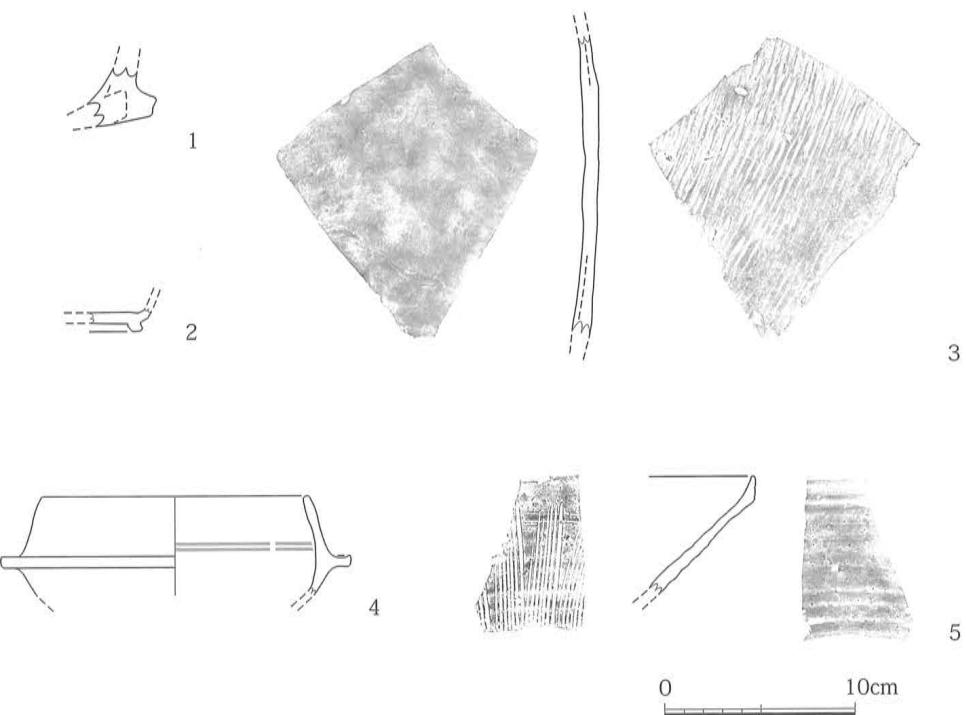
第6図 狹木之寺間陵 出土品実測図 (1/4)

今回の調査に伴う遺物は、いずれも管路等部分の掘削中に出土したものである。総数は37点で、埴輪、土師器、須恵器、陶器、磁器など、古墳時代から近世のものまで認められる（第6図）⁽⁹⁾。1は埴輪片で、朝顔形埴輪の、頸部から口縁部へ屈曲する部分である。断面が黒色を呈しており、野焼き焼成によるものと思われる。電気線ハンドホール設置箇所に近い下水道等管路の造成土中から出土した。埴輪片は事前調査においても今回においても出土しているが、窯窯焼成と判断されるものは含まれていない。2は、高台付きの須恵器の壺である。奈良時代のものであろう。3は、同じく須恵器で、甕の胴部と思われる。外面にはタタキ痕が認められるが、内面の当て具痕は丁寧にナデ消されている。平坦面南西角に近い下水道等管路の造成土中から出土した（第5図J-K-L間断面図×印）。4は、土釜か焙烙か判断に迷うものである。口縁部は内傾し、その端部は丸く收められている。鍔は、幅が狭く、強いナデにより上面は凹むものの、その断面

形状はおおよそ長方形を呈する。胴部は、鍔の直下から底部に向かっての湾曲を始めており、鍔より下方の外面には煤が付着する。5は近世の擂鉢である。内面の擂り目は7本を1単位とした櫛書きによるもので、口縁部に直交する方向で、密に施されている。外面は、口縁部付近で上方に屈曲して直立する面をなし、そこに工具による沈線1条とナデによるものかと思われる凹線1条が確認できる。断面は灰色、口縁部外面から内面は赤褐色、外面の口縁部より下は黄灰色を呈する。

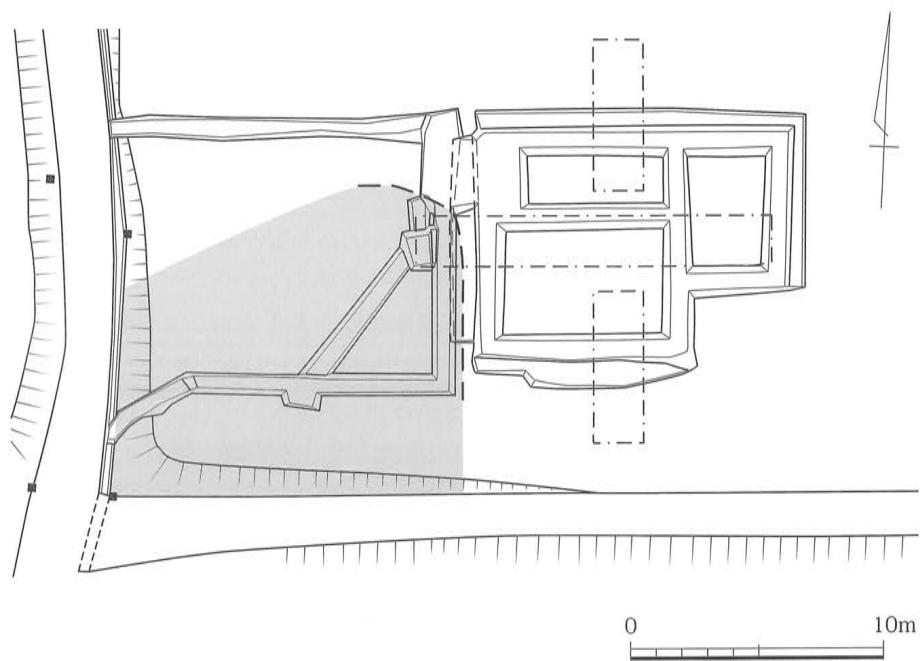
第7図 狹木之寺間陵 造成土範囲想定図 (1/300)

今回の調査によって、狭木之寺間陵附属地南端平坦面の南西部には、かなり大がかりな造成土が存在することが明らかになった（第7図）。この造成土を伴う土地の改変が、一度の機会に行われたものであるのか、あるいは、時間を隔てて段階的に行われたものであるのかという点については、ほとんどの遺物の出土層位が不明であることもあり、明らかにすることが出来ない。ただ、遺物からは、この改変が、狭木之寺間陵や高野陵の築造、あるいは平城京の造営などに伴うものではなく、それらとはまったくの無関係に後の時代に行われたものであることは指摘できよう。現状では、この平坦面のさらに西側、道路を挟んだ高野陵側にもほぼ同じ高さの平坦面が広がっているが、これについても、後世の改変によって造作されたものである可能性が高いと思われる。

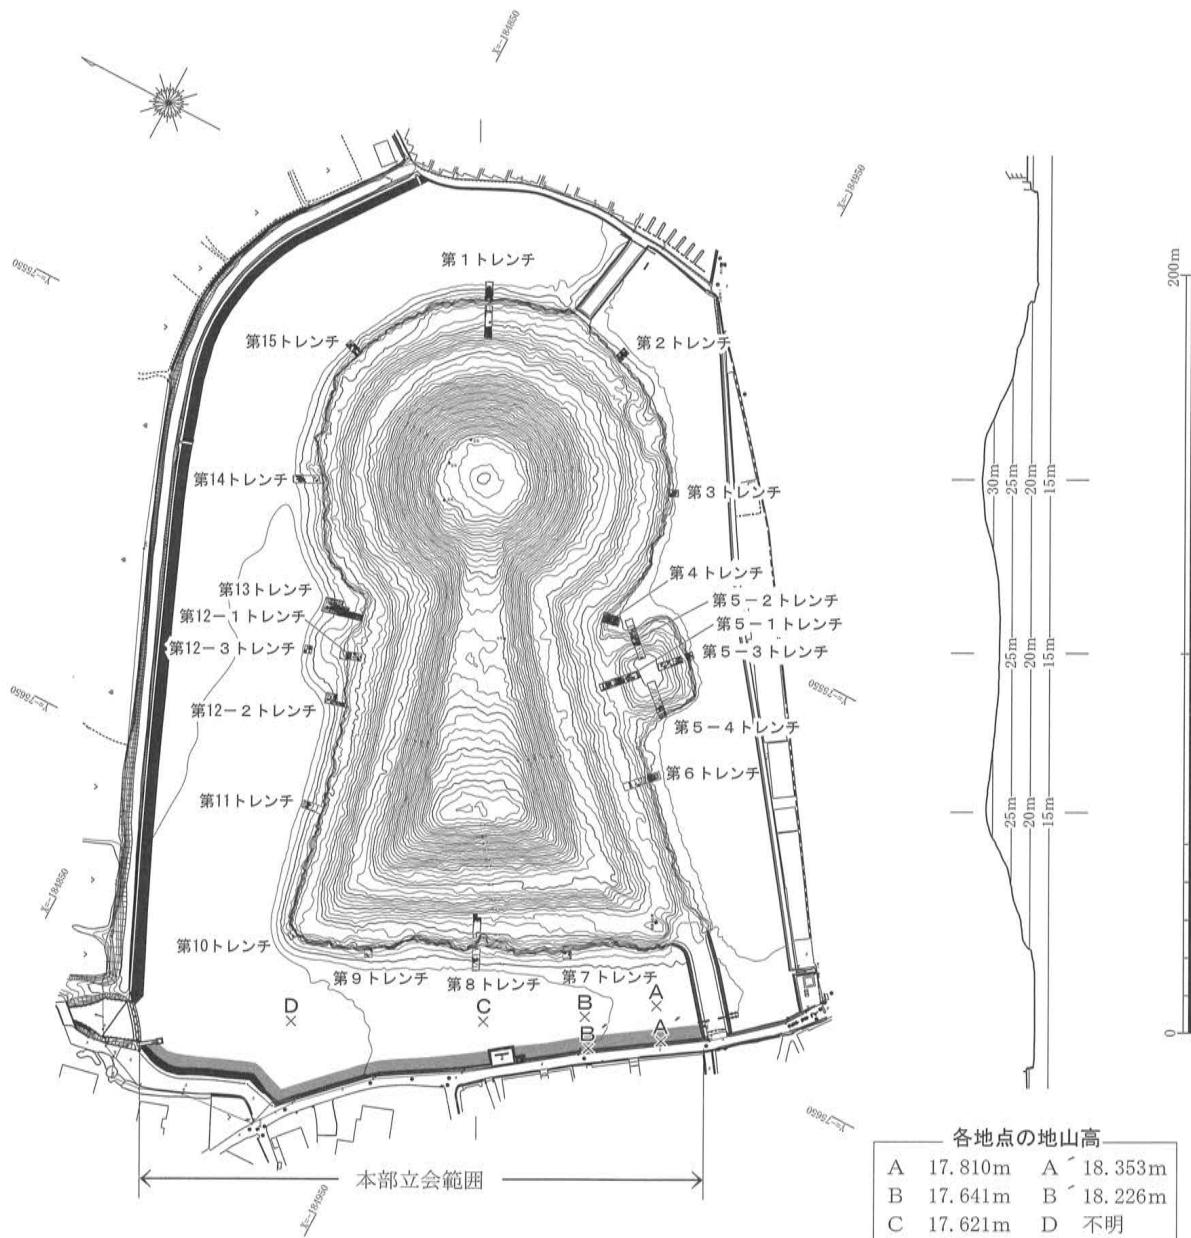
第8図 宇度墓 調査地位置図 (1/2,000)

五十瓊敷入彦命宇度墓（以下、「本墓」という）は、大阪府泉南郡岬町に所在する前方後円墳である。本墓の遺跡名は、宇度墓古墳となっている。本報告は、本墓整備工事のなかでも、とくに外堤護岸整備のための掘削と濠内堆積土浚渫にともなう立会調査にかんするものである（第8図）。

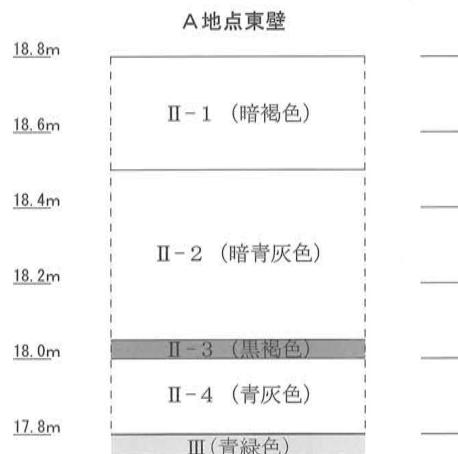
第9図 宇度墓 A地点東壁模式図(1/20)

前方部南寄りのA地点では、濠内堆積土から地山（濠底）までが約1mであった。地山は標高17.81mで検出した。濠内堆積土のII-1層は暗褐色でヘドロ状の柔らかい土（厚さ約30cm）、II-2層は暗青灰色の土（厚さ約45cm）、II-3層は黒褐色土（厚さ約5cm）、II-4層は青灰色の土（厚さ約20cm）、III層の地山は青緑色の土で礫を多く含んでいた（第9図）。

II-3層が黒褐色となっているのは、この時期に濠が堆積土によって埋まり、落葉などの有機質が堆積したためと考えられる。II-2層は、その色調から空気にあまり触れておらず、水分を多く含んでいることから、II-3層より後の時期に外堤をより高く盛土して、周濠の貯水量を増やした結果と考えられる。ゆえに、II-3・II-4層間の高さ、標高約18mは、本墓築造当時の濠水における満水位を示している可能性があり、そのことは平成26年度事前調査の結果⁽¹⁾とも整合的である。少なくとも、A地点については、後世の貯水量を増やすことや浚渫を目的とした濠底にまでおよぶ掘削はなかったと考えられる。

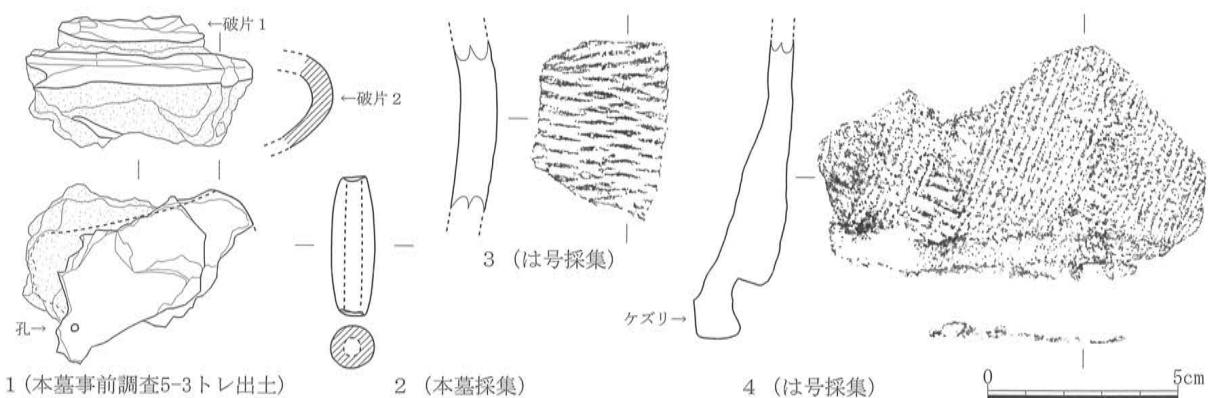
第11図 宇度墓 本墓・飛地は号 出土・採集遺物実測図 (1/2)

本墓採集遺物 2の土錘は、長さ3.65cm、幅1.15cmで、中央に約4mmの孔が貫通している。淡黄褐色で素焼きのものである。

本墓飛地は号採集遺物 3の須恵器は、壺・甕類体部片である。外面にはタタキ痕が残るが、内面に当具痕がないことから、丁寧にナデ消したものと考えられる。色調は暗青灰色で、焼成は良好である。4の埴輪は、円筒埴輪の底部片である。外面には、タタキ痕の上からハケメを施す。底部外面下端は、内側に鋭い角が残るように凹んでいる。内面には、ナデの痕跡が残るが、下端はケズリによって整えられている。

本墓出土遺物（平成26年度事前調査） 1の鉄製品は、平成26年度事前調査時に5-3トレチ流土より出土した。発見当初は鎧が付着し、何であるのか、何片からなる物かも不明であったが、平成28年度に実施した保存処理事業の結果、2つの破片からなることが明らかとなった。なお、本報告に掲載した鉄製品の写真（図版13-7・8、図版14）は、事業委託業者の株式会社文化財ユニオンによるものである。破片1は、板状の鉄片であり、保存処理およびX線撮影の結果、孔があることが判明した。詳細は不明であるが、鉄製甲冑の部品には、薄い板状で孔を有するものがあることから、これも甲冑の一部という可能性がある。

破片2は、板状の鉄を大きく曲げたものであることが判明した。U字形の残存断面が確認できることから、鉄斧の袋部とも考えられる。鉄斧の場合、袋部の反対側で、さらに外側に続いていたと思しき痕跡があることから、有肩袋状鉄斧の可能性がある。

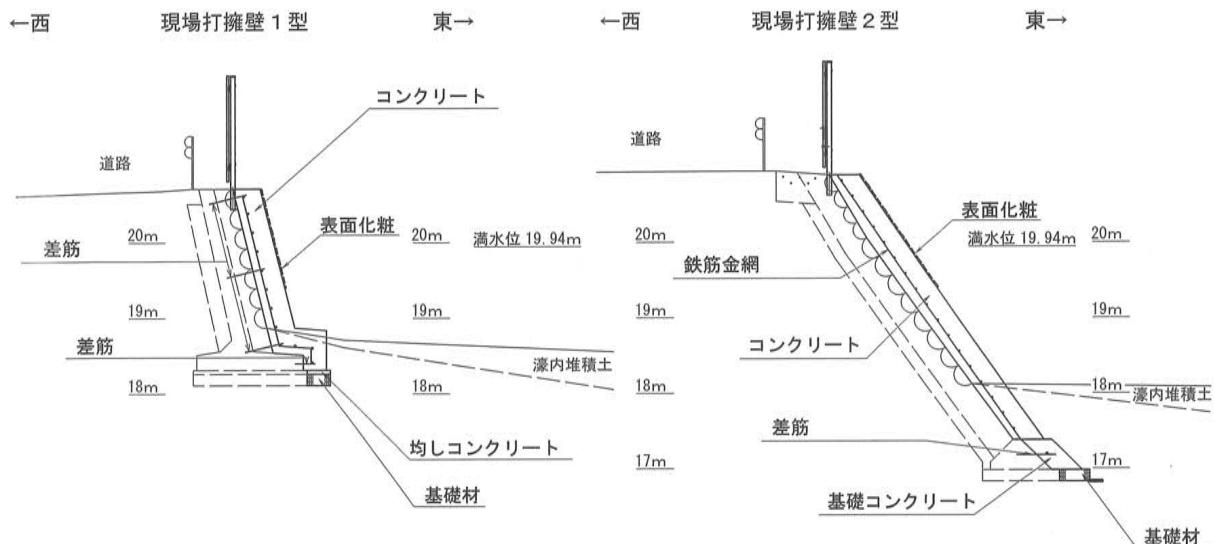
第 12 図 宇度墓 外堤護岸工事断面模式図 (1/100)

今回の立会調査は、宇度墓外堤および周濠の範囲内であったため、遺構・遺物の出土に注意した。調査の結果、本墓にともなう遺構は確認できなかったが、埴輪などの遺物を採集した。また、濠内堆積土掘削では、濠内における地山の高さ（濠底）を確認し、本墓築造時の満水位が、標高約 18 m付近にあったのではないかと推定した。立会調査と直接関係はないが、飛地は号から採集した遺物や本墓の事前調査時に詳細が不明であった鉄製品の保存処理成果についても、報告をおこなった。上述の通り、立会調査では遺構が確認されなかったため、工事については予定通り施工した（第 10、12 図）。

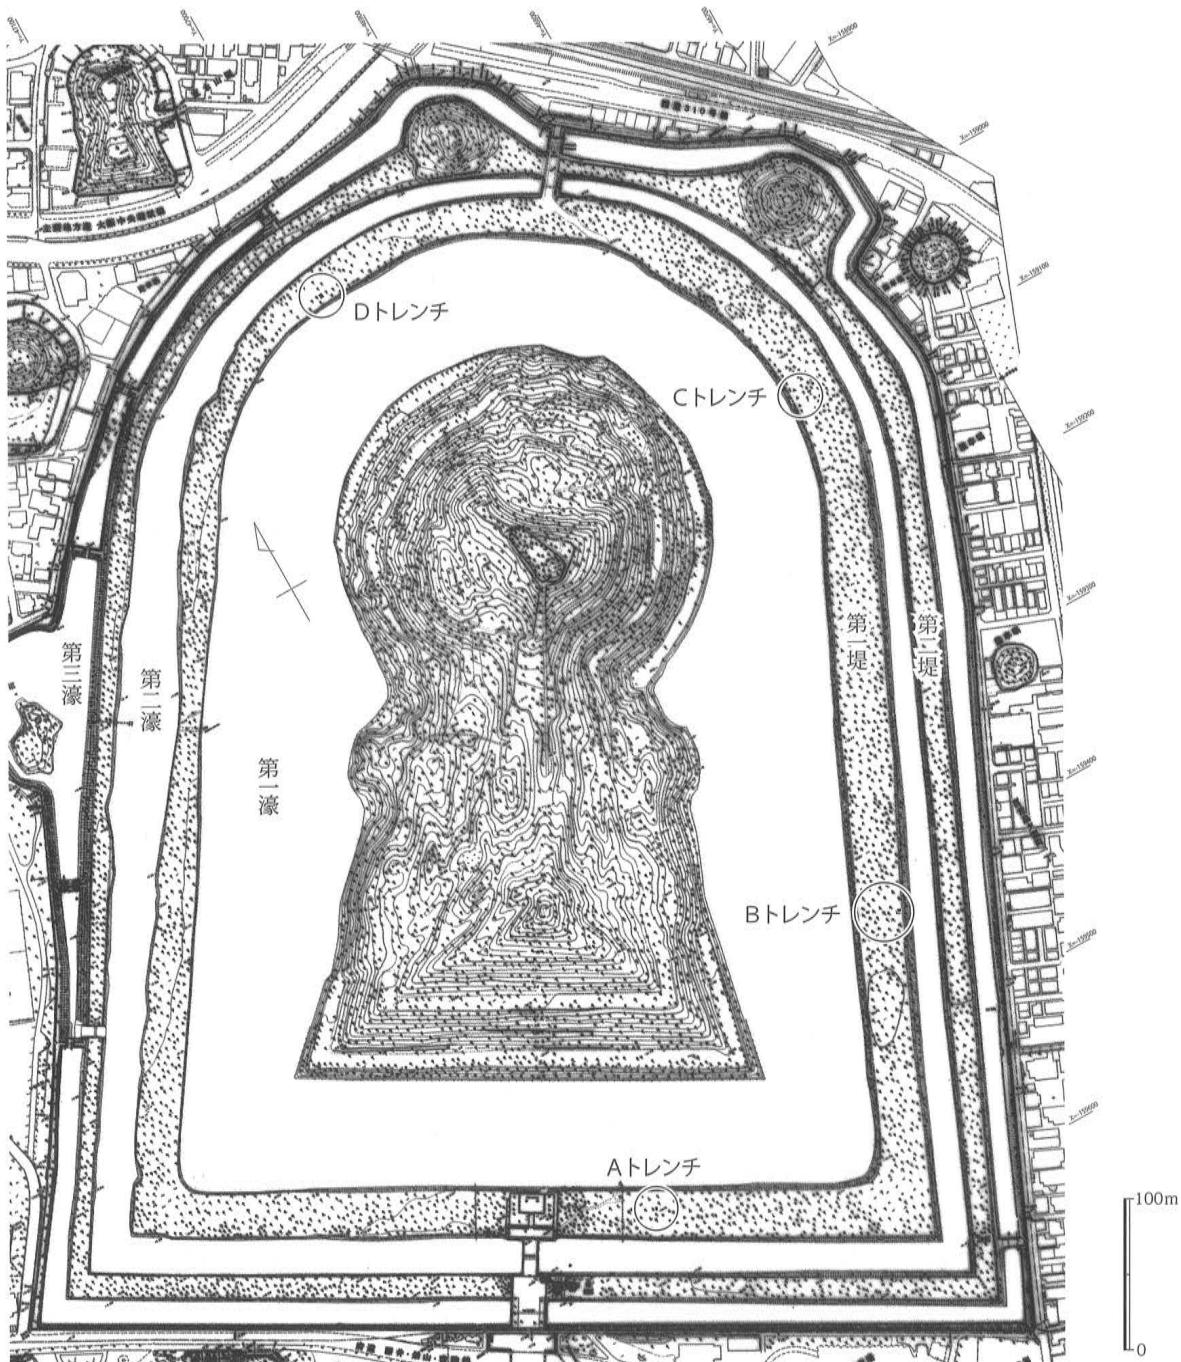
第13図 百舌鳥耳原中陵 トレーンチ配置図 (1/5,000)

調査は平成 29 年 10 月 16 日から 27 日まで実施し、当陵の第 1 堤上に A～D のトレンチを設けた（第 13 図）。当初は A～D の 4 箇所において、それぞれ長さ 3 m × 幅 2 m のトレンチを設ける予定であったが、調査状況などを勘案してトレンチの追加を適宜おこなった。その結果、B トレンチと C トレンチで追加のトレンチを設けたため、計六つのトレンチを調査することとなった。

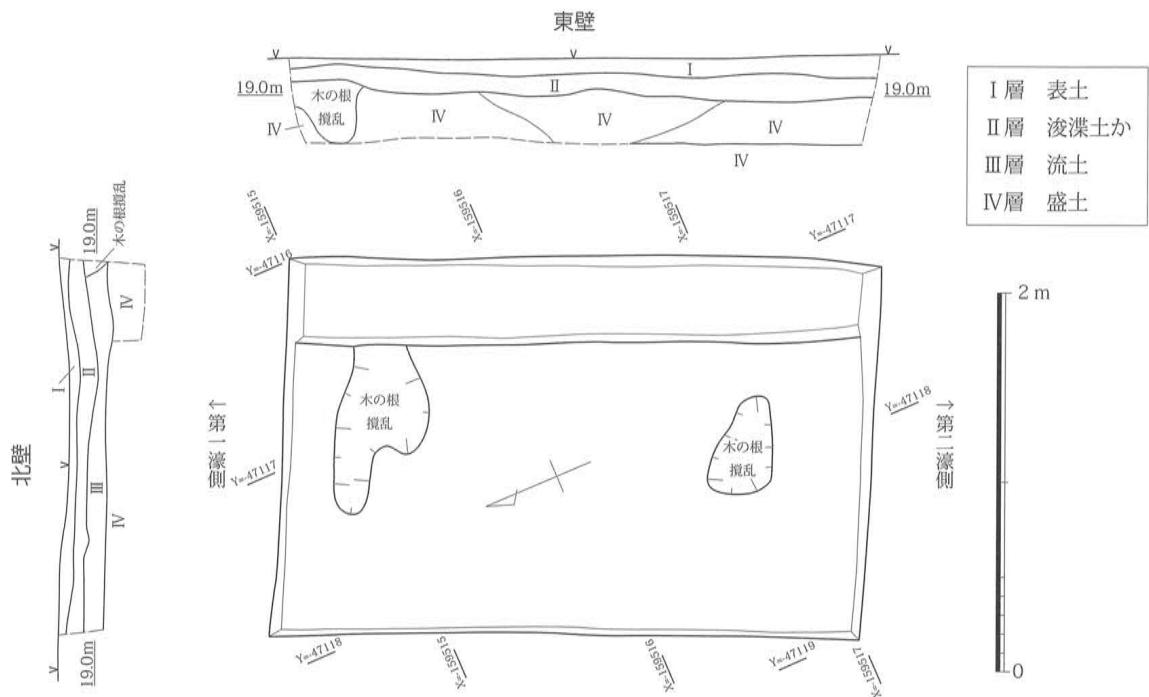
第14図 百舌鳥耳原中陵 Aトレンチ平面図・断面図 (1/40)

前方部前面に対面する部分の拝所東側に設けたトレンチである。トレンチの大きさは長さ 3 m × 幅 2 m で、第 1 堤上の第 1 濩にも第 2 濩にも面しない中央付近に設定した。

確認された土層は、上から表土（I）、浚渫土である可能性のある土層（II）、流土（III）、盛土（IV）である。II 層は黄灰色粘質土で、粘土ブロックが混じるものであり、百舌鳥陵墓参考地や東百舌鳥陵墓参考地における事前調査の際にみられた浚渫土に類似する。10cm 程度の堆積で、上述した参考地における浚渫土に比べるとかなり土量が少ないため、その可能性があることを指摘することにとどめておく。III 層は暗黄褐色砂質土で、盛土とした IV 層を起源とするものと考える。IV 層は黄褐色砂質土を基調としており、古墳の築造とともに第 1 堤を構築した際の盛土であろう。現在の地表面から 20cm 前後で盛土となっており、第 1 堤の拝所西側の第 2 濩際において、第 1 堤上面端の埴輪列を構成していると考えられる原位置の円筒埴輪を検出した調査時の所見とも齟齬をきたさない⁽¹⁾。

A トレンチでは木の根による搅乱を確認した以外、顕著な遺構は確認されなかった。ただし、流土（III）と盛土（IV）の境界で小さい礫がわずかに確認された点は注意される。第 1 堤上面にバラス敷のようなものが設けられていた可能性も考えておく必要があるかもしれない。なお、出土した遺物は、III 層において埴輪片が 3 点確認された程度である（第 15 図）。

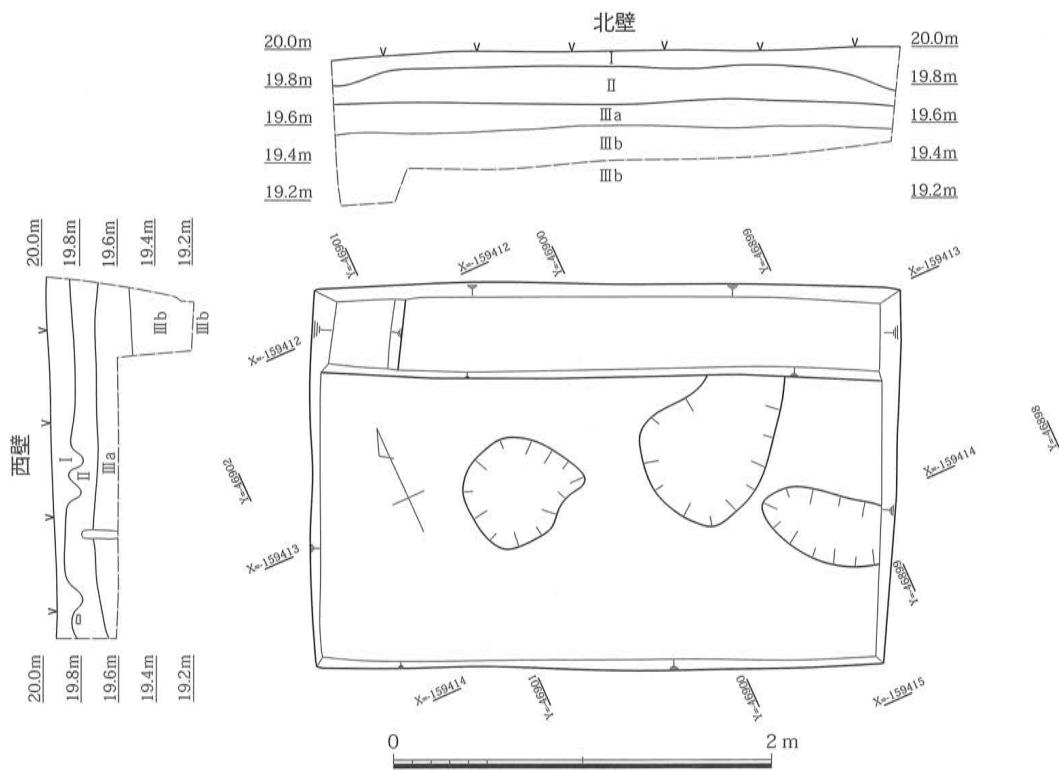
第16図 百舌鳥耳原中陵 Bトレーニチ西側 平面図・断面図 (1/40)

① B トレンチ西側（第 16 図、図版 16） 第 1 堤の東側で前方部の中央付近にあたる箇所に 2 つのトレンチを設けた。本トレンチは第 1 号濠側（西側）に位置する。トレンチの大きさは、長さ 3 m × 幅 2 m である。調査の結果、地表下 30cm 付近で地山を確認した。

確認された土層は、上から表土（I）、第1堤築造後の堆積土（II）、地山（IIIa）、地山（IIIb）であった。表土（I）は厚さ8～20cmであり、堆積土（II）は厚さ10～20cmほどである。堆積土（II）は暗黄褐色を呈しており、ここから3cmほどの埴輪片が多く出土した。

地山（IIIa）は、地表下30cm（標高19.7m）から厚さ10～14cmほどである。褐色に灰色の粘土ブロックが混じる層であり、礫はあまり含まれていない。地山（IIIb）は、地表下40cmから確認した（標高19.6m）。灰色に褐色がマーブル状に混じった色を呈しており、1～5cmほどの礫が多く含まれている。IIIa層とは色調と胎土で区別することができる。この2層には埴輪片が含まれていない。第1堤築造にともなう盛土か、あるいは地山である可能性が考えられたが、盛土単位が確認できることから、地山層である可能性が高い。

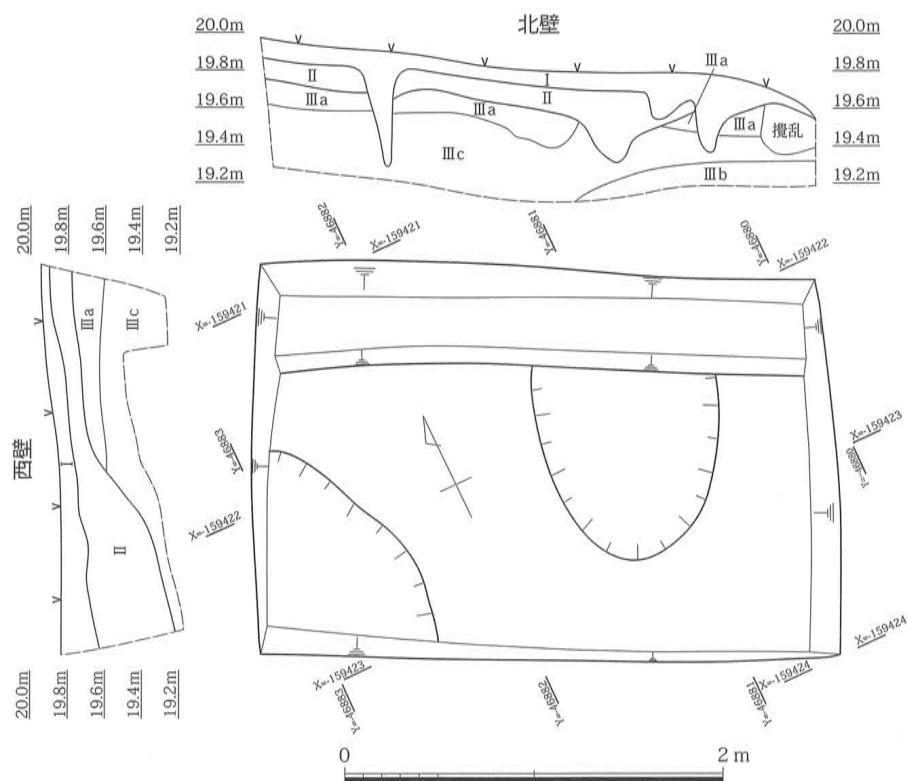
第17図 百舌鳥耳原中陵 Bトレーニチ東側 平面図・断面図 (1/40)

②Bトレンチ東側（第17図、図版17） 本トレンチは第2号濠側（東側）に位置し、堤の平坦面と傾斜面の境付近に設置した。トレンチの大きさは、長さ3m×幅2mである。調査の結果、埴輪片を多数検出するとともに、地表下30cm付近で地山を確認した。

確認された土層は、上から表土（I）、第1堤築造後の堆積土（II）、地山（IIIa）、地山（IIIc）、地山（IIIb）であった。表土（I）は厚さ10cmほどであり、堆積土（II）は厚さ10cmほどである。根攪乱による改変が目立ち、場所によって深さは異なる。堆積土（II）は暗黄褐色を呈しており、ここから3～9cmほどの埴輪片が非常に多く出土した。

地山（Ⅲa）は、地表下20cm（標高19.7m）から厚さ14～18cmほど確認した。灰色に褐色がマーブル状に混じった色を呈しており、礫は含まれていない。西側トレンチのⅢa層に対応する。地山（Ⅲc）は、地表下30cm（標高19.6m）から確認した。厚さは40cm以上あるようである。Ⅲa層よりはやや明るい色を呈しており、礫は含まれていない。西側トレンチには対応する層はみられない。地山（Ⅲb）は、地表下50cm（標高19.3m）から確認した。Ⅲcとはほぼ同じ色調であるが、1～5cmほどの礫を多く含む点で区別することができる。西側トレンチのⅢb層に対応するが、西側トレンチでは標高19.6mから確認されるのに対して、東側トレンチでは標高19.3mから確認される。場所によって地山層の構成がやや異なっていたようである。この3層には埴輪片は含まれていない。西側トレンチと同様に細かな盛土単位もみられないことから、地山層である可能性が高いと考えている。

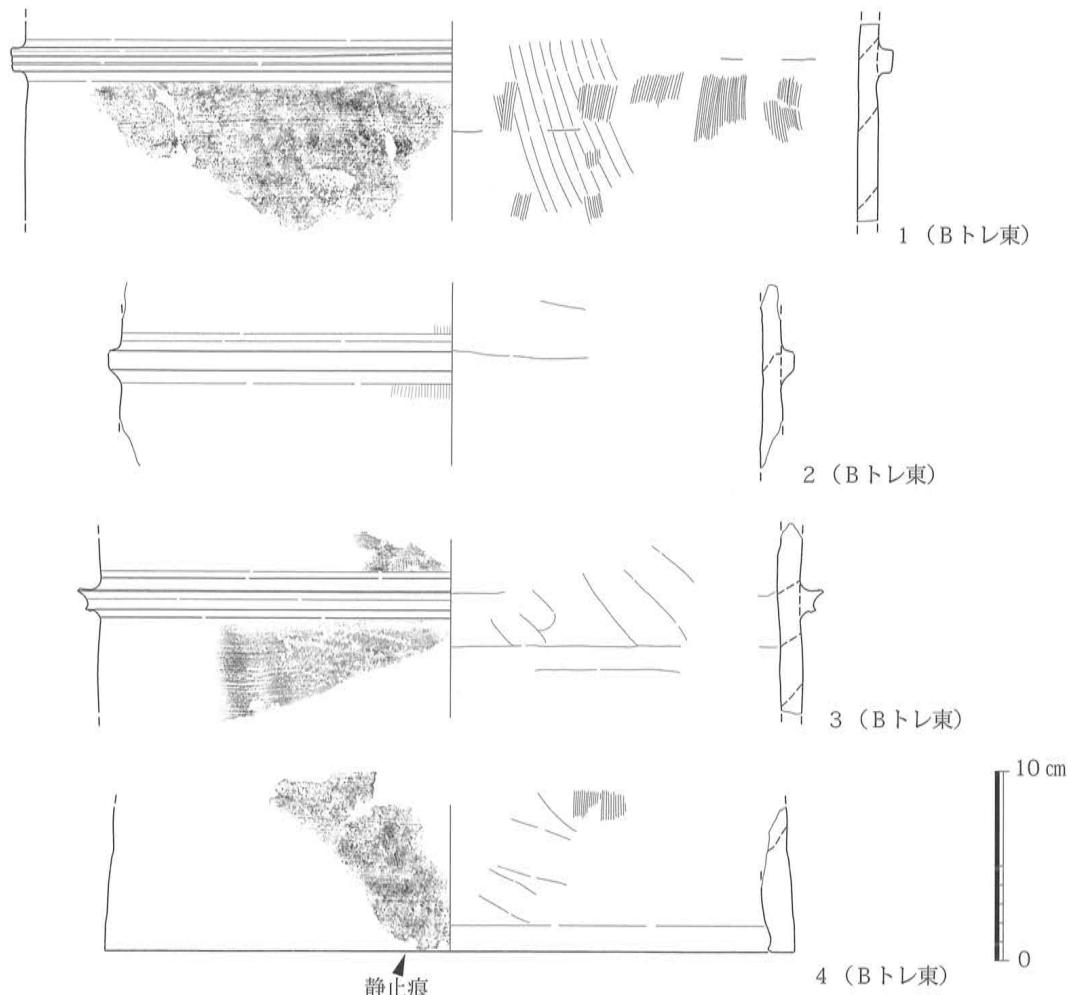
第18図 百舌鳥耳原中陵 Bトレンチ出土品実測図（1）（1/4）

埴輪（第18, 19図、図版20, 21-1） 径が復元できるものや部位が特定できるものを中心に図化した。全てⅡ層から出土したものである。埴輪は、全て円筒埴輪の破片である。口縁部、胴部、底部の破片が確認できる。

破片からの推測ではあるが、復元径は個体ごとに違いがあり、復元径40cm以上の大型のもの（第18図1）と、35～38cm程度の中型のもの（第18図2, 3, 4）がある。口縁部形態は、外反して端部に丸みもつもの（第19図5, 8）と、端部を肥厚させたもの（第19図6, 7）があり、突帯形態は、断面台形のもの（第

外部調整は、底部(一段目)付近の破片(第19図13)にはタテハケのみがみられ、その他には1次調整タテハケの後、2次調整ヨコハケがほどこされる。とくに、右斜め上方向の静止痕がみられる個体(第18図4)は、途中で欠損しているため確定はできないものの、Bc種ヨコハケの範疇で解釈できると考えられる。

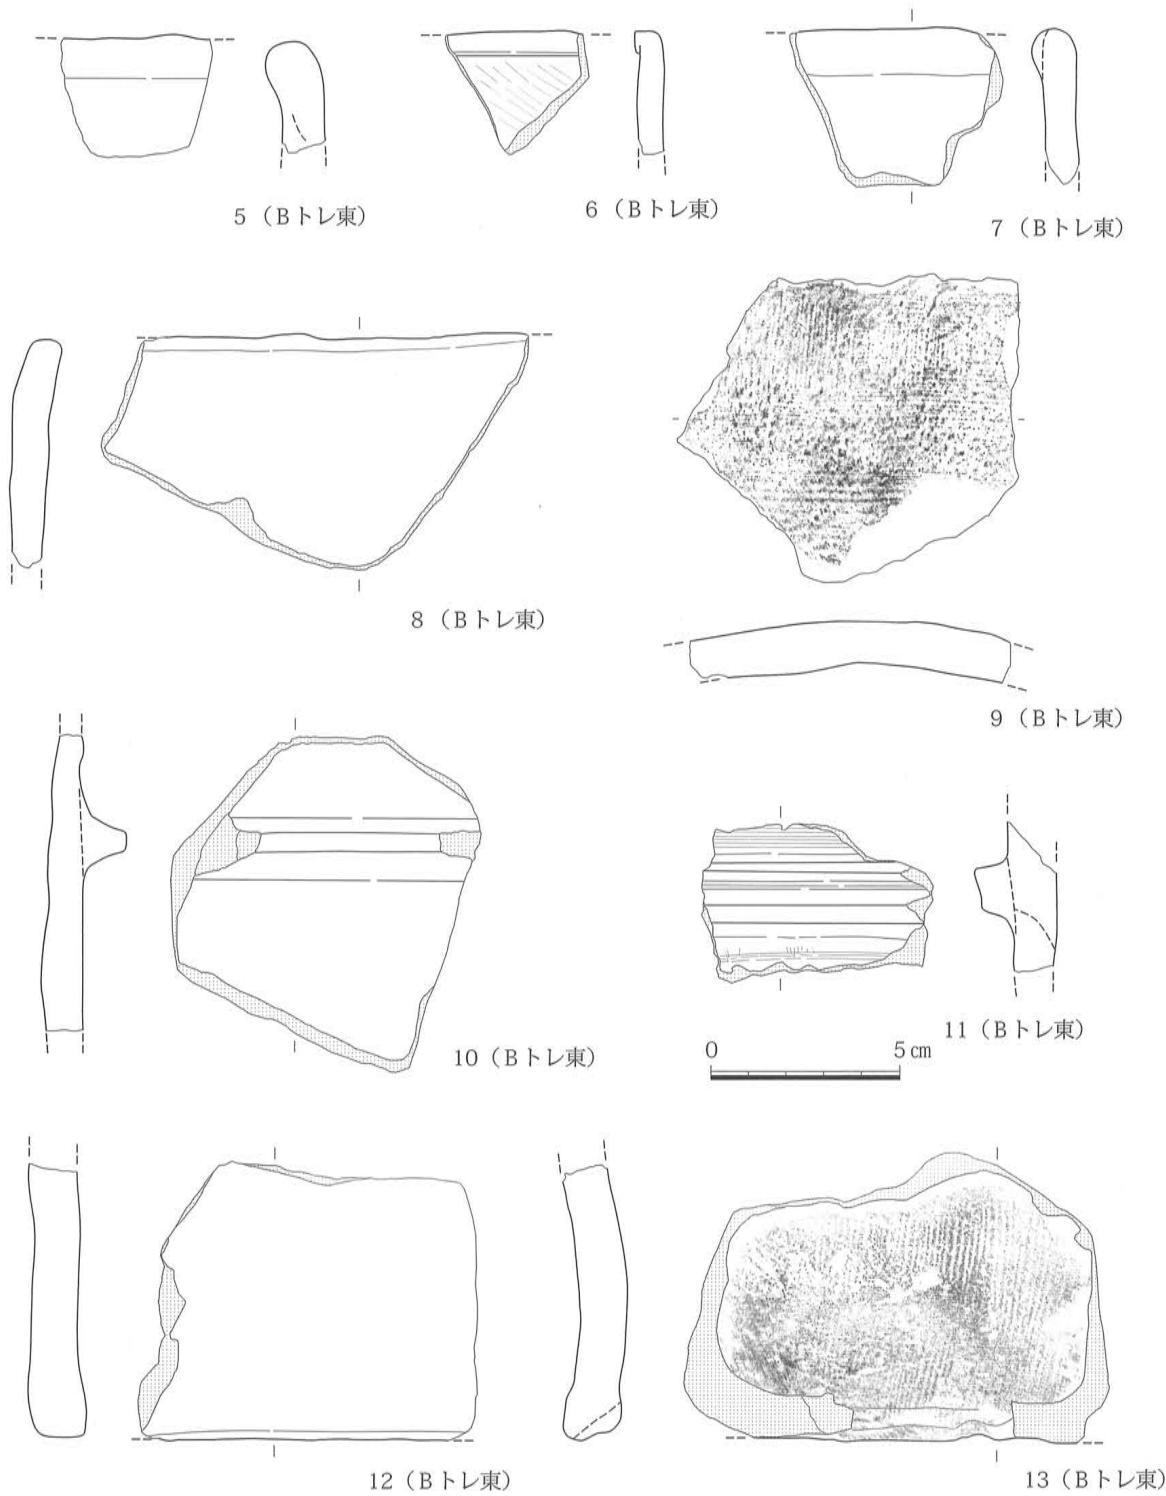
第19図 百舌鳥耳原中陵 Bトレント出土品実測図（2）（1/2）

18図1, 2、第19図10)と断面M字形のもの(第18図3、第19図11)がみられる。

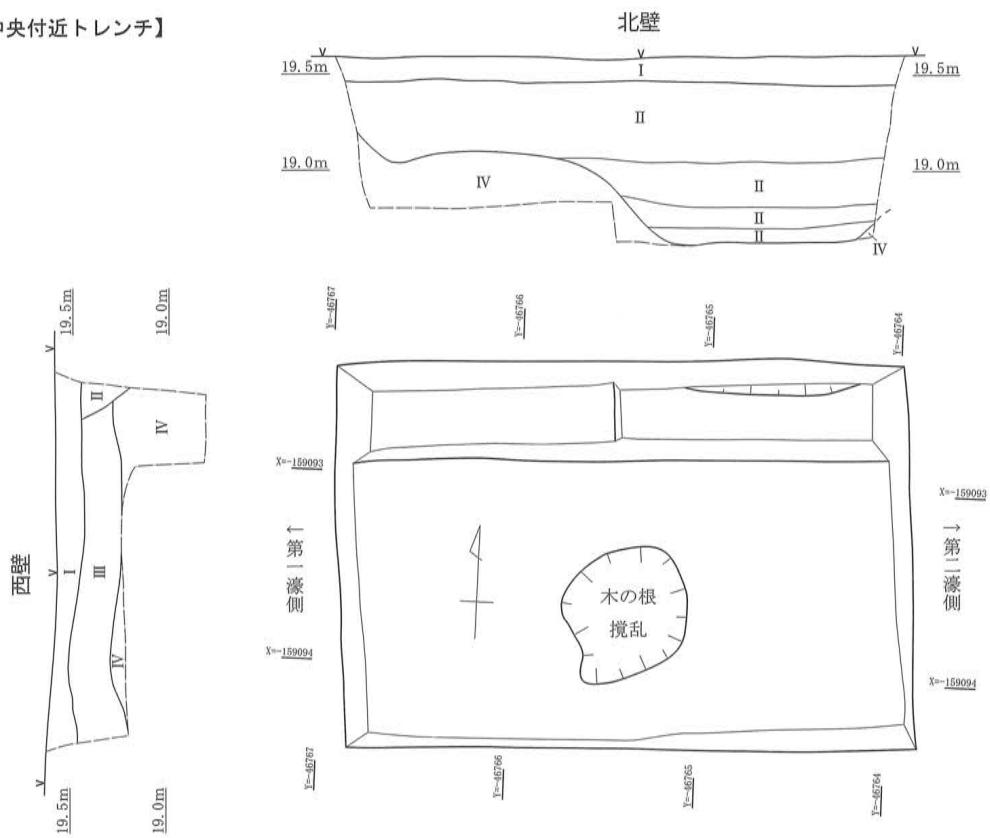
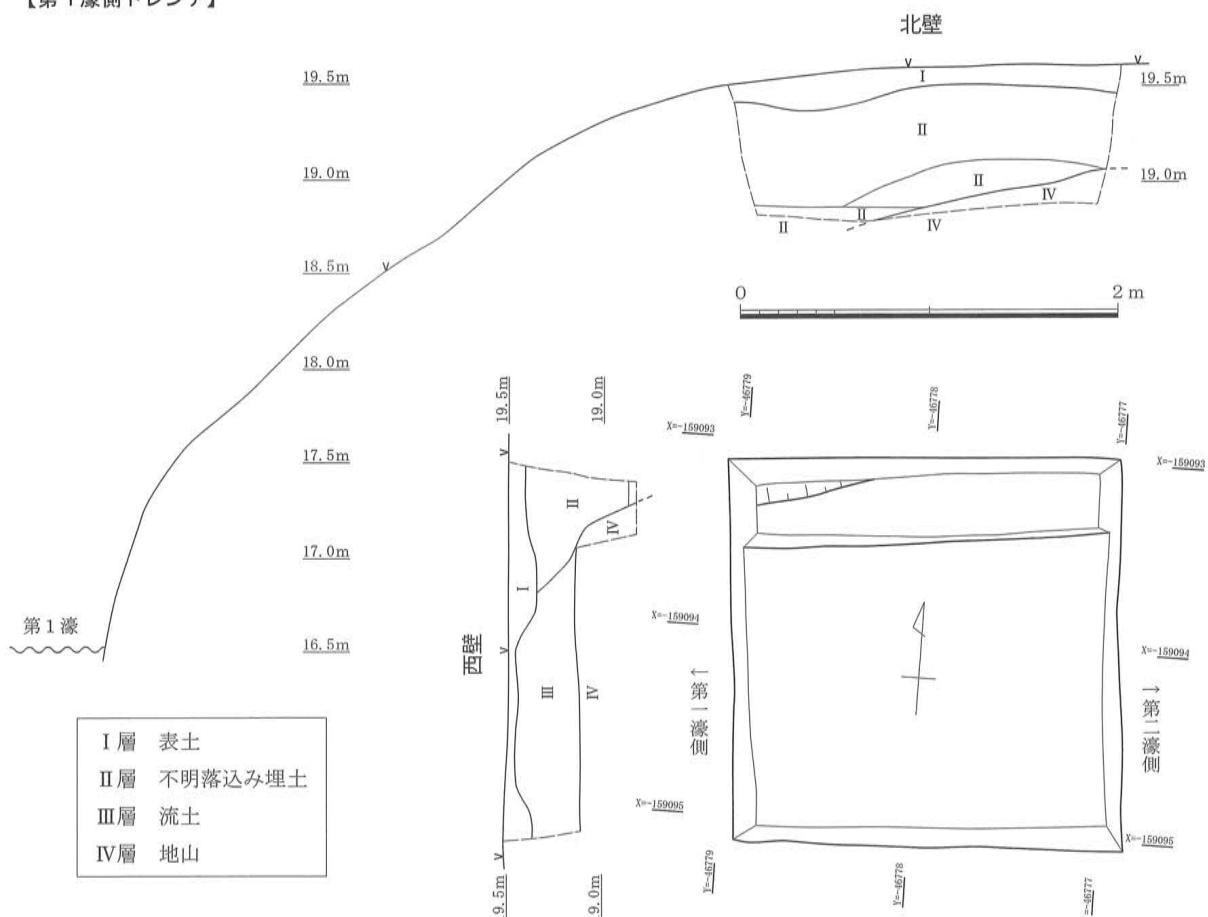
第21図 百舌鳥耳原中陵 Cトレンチ平面図および断面図 (1/40)

①第1堤中央付近トレンチ（第20～22図、図版18-1） 確認された土層は、上から表土（I）、不明落ち込み埋土（II）、流土（III）、地山（IV）である。II層は黄褐色砂質土を基調とし、IV層（地山）に由来すると思われる砂利や礫を含む。若干ではあるが、埴輪片も含まれており、古墳築造以降に形成された遺構であると判断した。III層（流土）は暗黄褐色砂質土であり、埴輪片を少し含む。IV層（地山）は灰白色砂質土で非常に堅緻であり、礫を多く含む。現在の地表面から40cm前後で地山となっている。

上述した不明落ち込みは、トレンチの北辺に沿ってその上端がかろうじて確認されたのみであり、その全貌や性格を把握することは困難である。ただし、当トレンチの北辺に沿って延び、さらに後述する第1濠側トレンチにおいてもトレンチ北辺に沿って同様の落ち込みが確認できることから、第1堤を横断するような落ち込みが存在していた可能性が高いと考える。

②第1濠側トレンチ（第20～21図、図版18-2） 確認された土層は、上述した第1堤中央付近トレン

チと同様で、現在の地表面から 40 cm 前後で地山となっている。当トレンチでは、II 層から埴輪の微細片が 1 点出土したのみである。第 1 堤の第 1 濟際に円筒埴輪列が存在していたとすれば、検出されてもおかしくない位置に設定したトレンチではあるが、そのような存在をまったく感じさせない状況であった。（加藤）

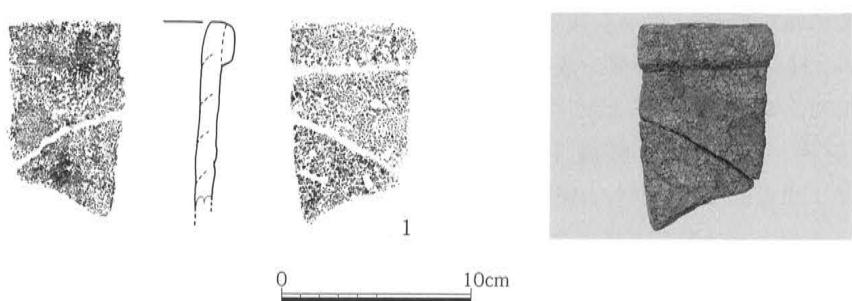
第22図 百舌鳥耳原中陵 Cトレンチ出土 円筒埴輪実測図 (1/4)

当トレンチでは、II層とIII層から埴輪片など10点が出土している。そのうち、特徴的なものを図示しておく（第22図）。1は貼付口縁とされる形状の円筒埴輪口縁部の破片である。当陵においては珍しい口縁部形態といえる。

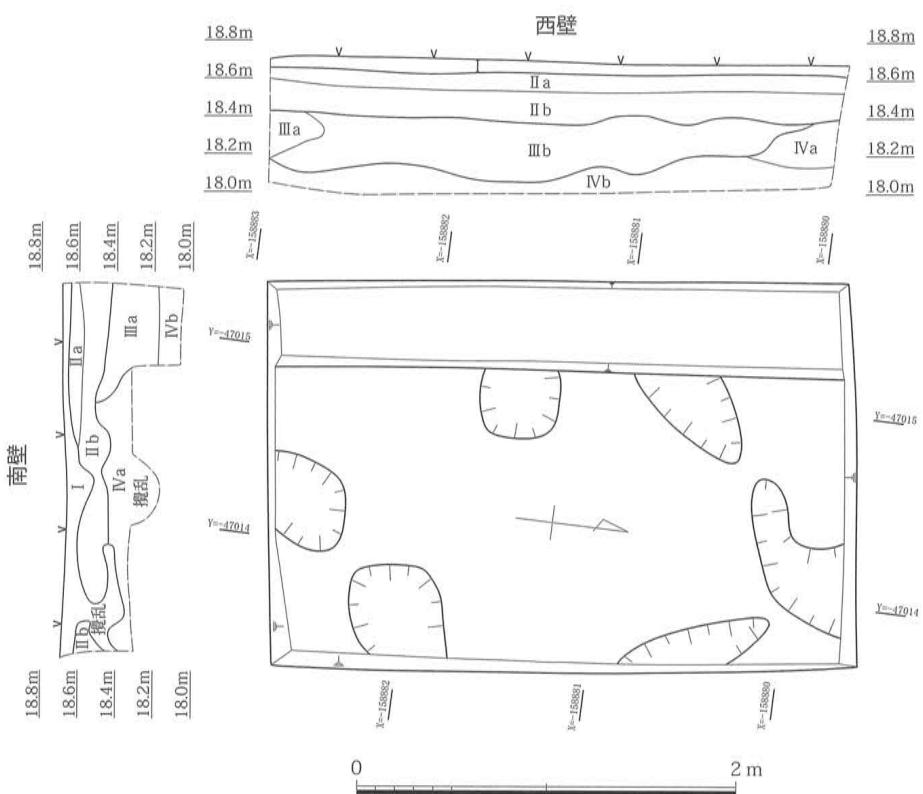
第23図 百舌鳥耳原中陵 Dトレンチ 平面図・断面図 (1/40)

本トレンチは第 1 堤の北西に位置し、第 1 号濠側に設けた。トレンチの大きさは、長さ 3 m × 幅 2 m である。調査の結果、地表下 30 cm 付近で地山を確認した。

表土（I）は厚さ 6 cm ほどであり、堆積土（II）は厚さ 20 cm ほどである。堆積土（II）は暗黄褐色を呈する IIa 層と、灰色と褐色が混じる IIb 層に区分できる。

地表下 30 cm 付近（標高 18.4 m）から、明黄褐色を呈し粘土ブロックを含む地山（IVa）と、灰色と褐色が混じった色を呈し礫を多く含む地山（IVb）がみられる。両層ともに西側で落ち込みがみられ、そこに堆積した暗黄褐色土（III）には埴輪片が含まれていた。この落ち込みが根攪乱によるものであるか、人工的なものであるかを確定することは難しい。III 層は、色調がやや明るい IIIa 層と、やや暗い IIIb 層に区分できる。

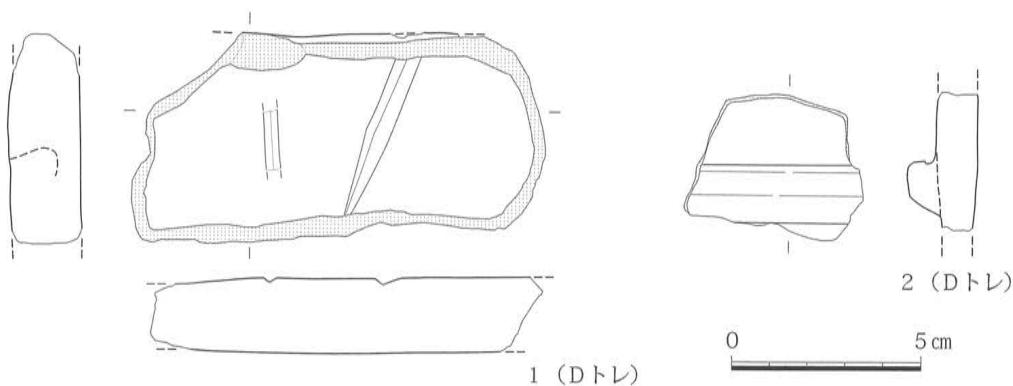
第24図 百舌鳥耳原中陵 Dトレンチ出土品実測図 (1/2)

埴輪（第 24 図、図版 21-2） 堀輪片は 11 点出土した。その内、部位が推測できる個体を 2 点を図化した。これらは IIIa 層から出土したものである。どちらにも黒斑はみられず、窯窓焼成によるものである。第 24 図 1 は扁平な板状で、厚さは 2.0 cm である。表面には、幅 0.4 ~ 0.7 cm の線刻が 2 箇所で確認できる。形態的特徴と線刻からみて、蓋形埴輪の飾板か、家形埴輪の破片であると考えられるが、確定はできない。第 24 図 2 は、円筒埴輪の胴部の破片である。突帯は断面台形を呈している。表面は摩耗しており、外部調整は確認できない。

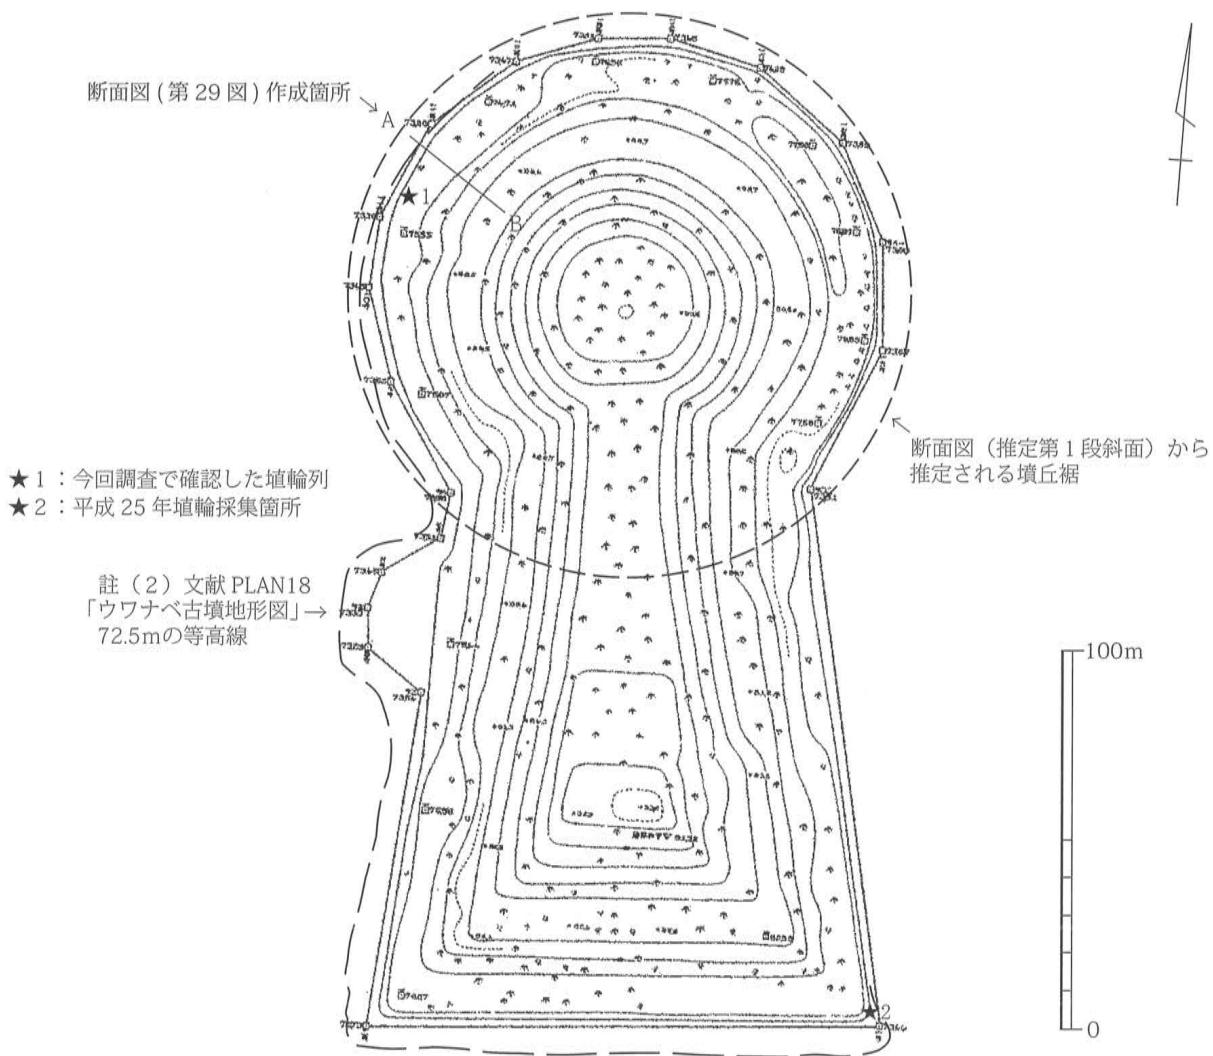
第26図 宇和奈辺陵墓参考地 陵墓地形図 (1/2,000)

本参考地の墳丘には、2種類の測量図がある⁽¹⁾。ひとつが帝室林野局作成の陵墓地形図（大正15年測量、昭和2年製図）である（第26図）。測量年次が古く、外堤部分を含めてより築造時に近い様相が記録されるが、等高線は2m間隔であり細部地形の読み取りが難しい。もうひとつが奈良国立文化財研究所（以下、奈文研）により作成された地形図である（第27図）⁽²⁾。等高線間隔は1mとなっており、陵墓地形図と比較して地形の判読を行いやすくなっているほか、造出についても等高線が入っている。また、白石太一郎氏により周濠の検討が行われて、断面模式図が示されている（第28図）⁽³⁾。

後円部 第1段テラス面は、陵墓地形図作成時点では既に高低差が認められる。後円部の東半分の範囲と主軸の西側約20m付近までは、77m付近に平坦面が認められる。この高い平坦面は後円部の西半分については徐々に高さを減じて、第26図に示した断面図作成箇所や埴輪列確認箇所付近においては、標高約75mできれいに高さが揃う。標高77m付近と75m付近の平坦面は、観察の結果からは明らかに様相が異なる。濠際で埴輪列が認められることからも、本来の平坦面が75m付近にあることは明らかである。77m付近の平

坦面は凹凸や不規則な斜面などが認められることから、後世の人為的な盛土によって形成されたと考えられる。

第29図で推定される後円部の裾を第26図に示した。奈文研作成測量図での造出からくびれ部付近の濠内等高線の形状と比較的整合しているように見えるが、第1段斜面の角度が推定である点、第1段テラス面濠側の傾斜変換点が陵墓地形図作成時点の位置であるという点から、あくまで参考程度にとどまるものと理解いただきたい。

なお、陵墓地形図では要所に高さが記入されているが、後円部頂上平坦面と前方部頂上平坦面では、ほぼ同じ高さであることが示されている。
