平成 29 年度 陵墓関係調査報告

陵 墓 調 査 室

垂仁天皇皇后日葉酢媛命 狹木之寺間陵 佐紀部事務所ほか整備工事に伴う立会調査

五十瓊敷入彦命 宇度墓外堤護岸その他整備工事に伴う立会調査

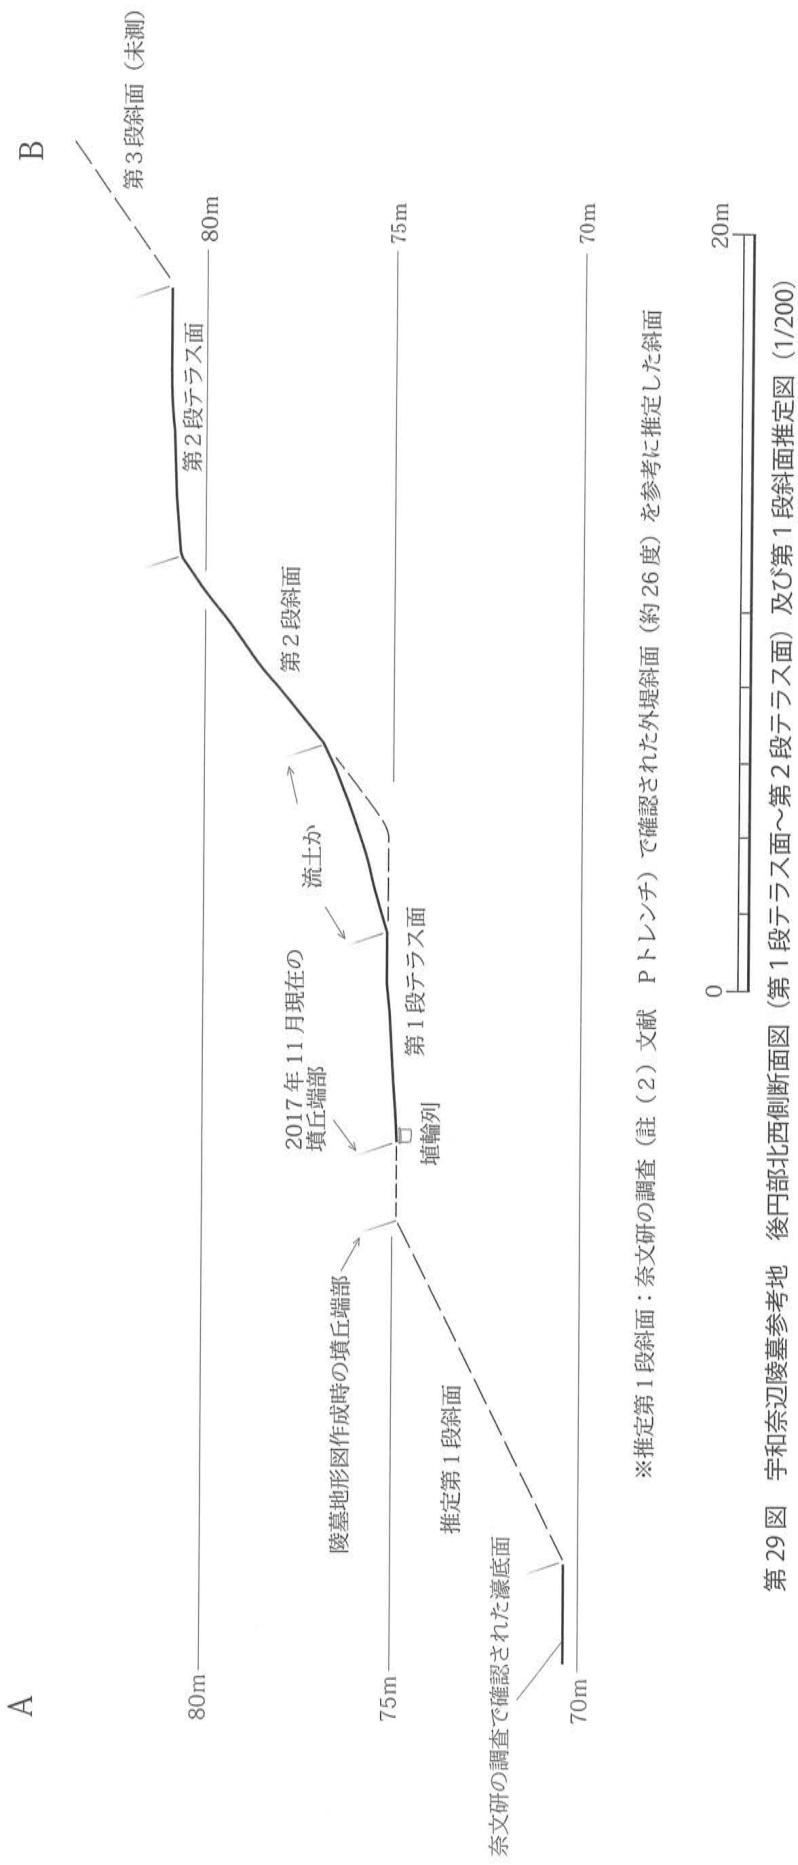
第29図 宇和奈辺陵墓参考地 後円部北西側断面図（第1段テラス面～第2段テラス面）及び第1段斜面推定図（1/200）

※推定第1段斜面：奈文研の調査（註（2）文献 Pトレンチ）で確認された外堤斜面（約26度）を参考に推定した斜面

第29図で推定される後円部の裾を第26図に示した。奈文研作成測量図での造出からくびれ部付近の濠内等高線の形状と比較的整合しているように見えるが、第1段斜面の角度が推定である点、第1段テラス面濠側の傾斜変換点が陵墓地形図作成時点の位置であるという点から、あくまで参考程度にとどまるものと理解いただきたい。

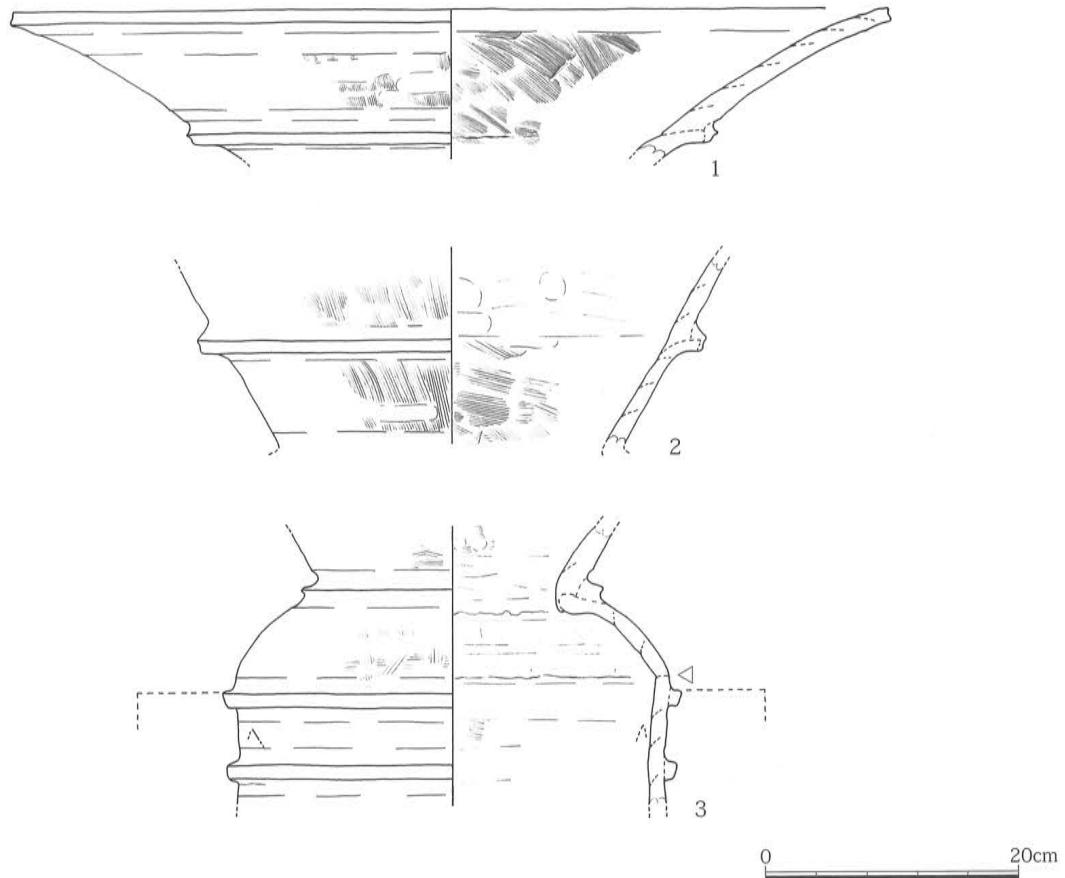
第 30 図 宇和奈辺陵墓参考地 採集品実測図 (1) 朝顔形埴輪 (1/6)

すでに述べたように、1～3 は朝顔形埴輪である。1 は二次口縁部を含む破片で、口径は復元で 70 cm であった。2 は一次口縁部から二次口縁部にかけての破片である。1・2 とともに、一次口縁部を通常の口縁部のように形成したのちに、二次口縁部を積み上げ、一次口縁部と二次口縁部の境界に突帯を貼付していることが断面の観察からわかる。

3は鰭付朝顔形埴輪であることが判明した資料である。同様の資料は以前にも本誌で紹介したことがある⁽⁴⁾。円筒部上段から頸部にかけての破片で、円筒部の最上段における突帯間隔が、通常の突帯間隔にくらべて狭くなるいわゆる極狭口縁の形態を反映したものであることがわかる。この間隔の狭くなる段には、小さな三角形の透孔が複数穿たれていたことを確認できる。

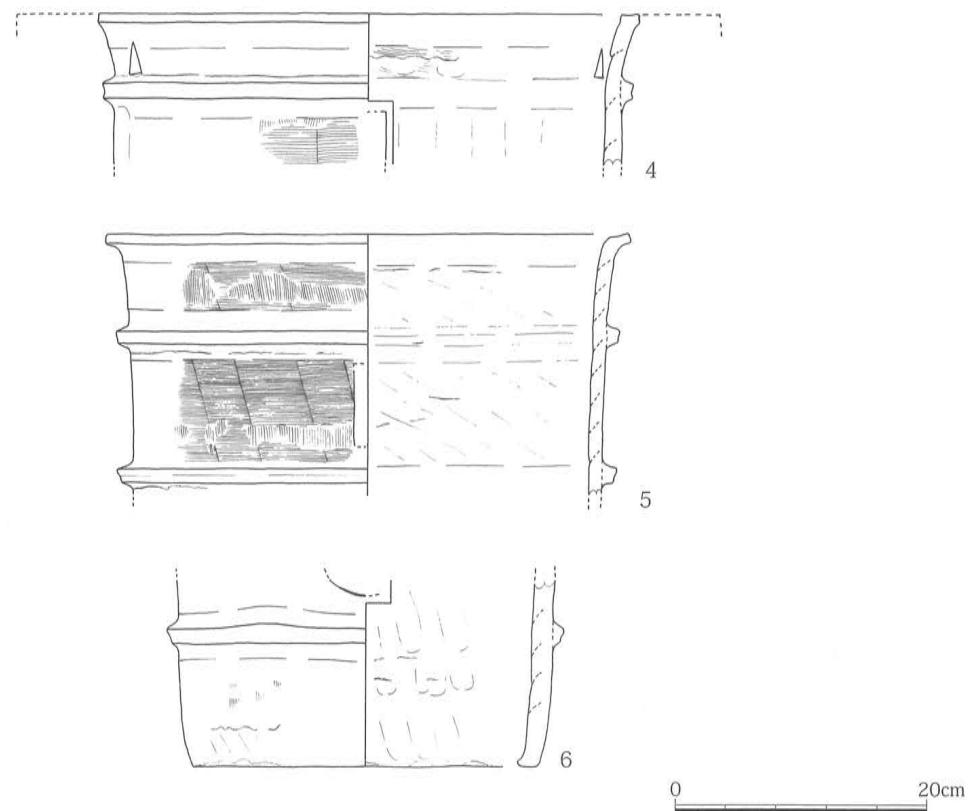
第31図 宇和奈辺陵墓参考地 採集品実測図(2) 円筒埴輪(1/6)

4は円筒埴輪の口縁部を含む破片で、鰭が付属していたことを確認できる。口径は復元で43cmであり、口縁部高は5.5cmである。最上段には小さな三角形の透孔が穿たれている。その下の段には長方形の透孔を穿っていたことが、同一個体と考えられる接合しない破片から推測される。この段の外面調整には、静止痕をともなうヨコハケがみられるものの、段の全体が残存しているわけではないため、ヨコハケの種類を確定するにはいたらない。

5は円筒埴輪の口縁部を含む破片であるが、鰭が付属するかどうかは不明である。口径は復元で41.5cm、口縁部高は7.5cm、突帯間隔は約11cmである。最上段の下段には長方形の透孔がみられる。外面の最終調整は、やや傾いているもののBc種の範疇で理解されるヨコハケといえる。内面調整はナデを基本としている。4・5のいずれも、最上段の口縁部高が突帯間隔よりも狭くなる極狭口縁といわれる形状となっている（図版23-2）。

6は底部を含む破片であり、底径は27.5cm、第1段高は11cmである。器壁の表面は摩滅がいちじるしいものの、第1段の外面にはわずかにタテハケが確認できる。内面調整はナデを基本とし、第2段には円形もしくは半円形の透孔が穿たれている。

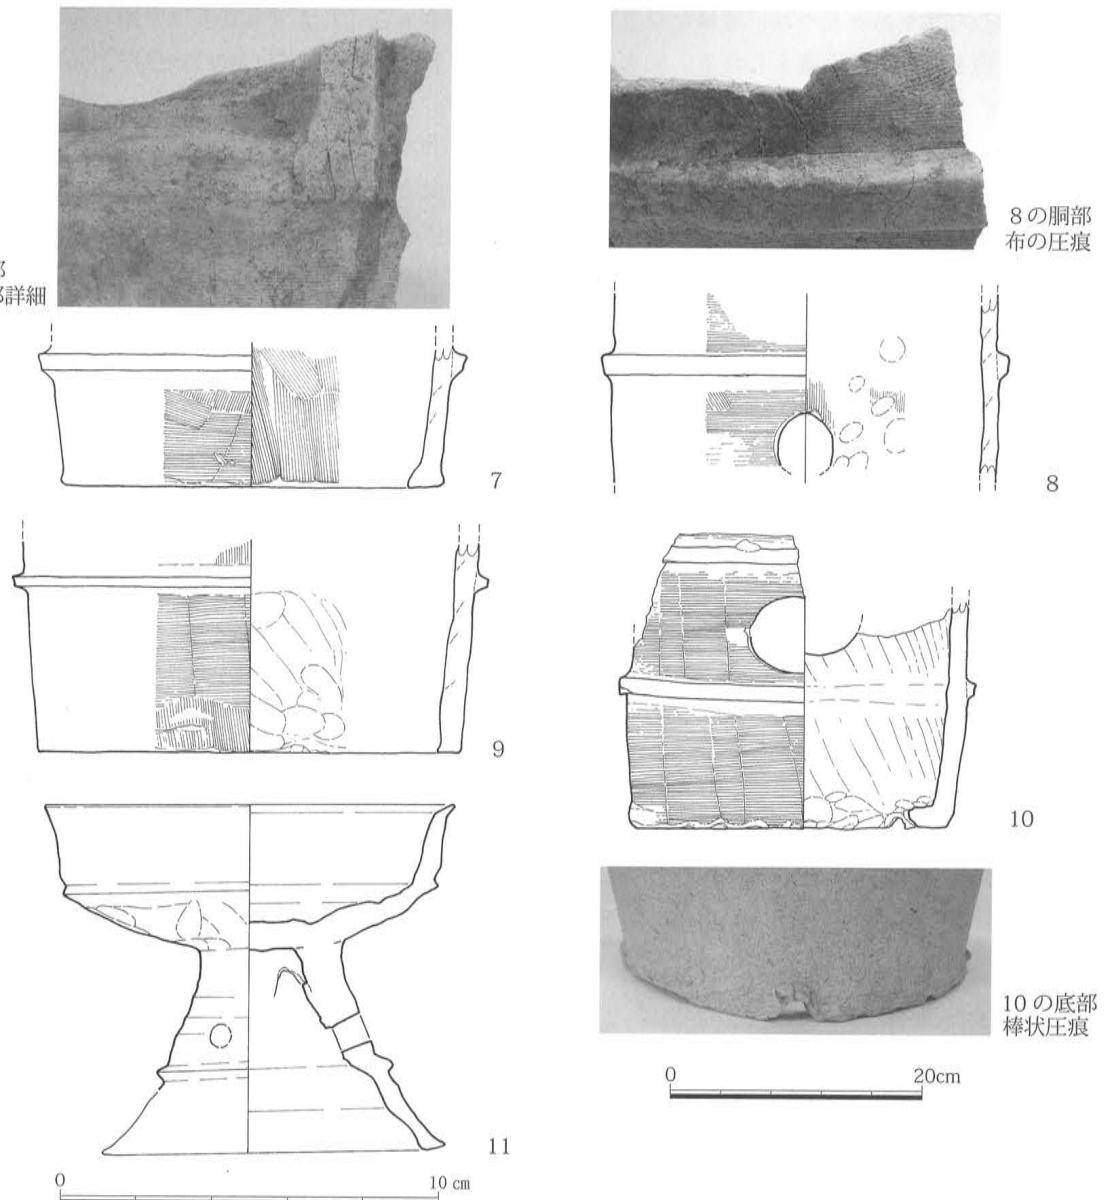
第32図 宇和奈辺陵墓参考地 採集品実測図（3）円筒埴輪（1/6）・須恵器（1/2）

埴輪（第 32 図、図版 24～25-1）朝顔形埴輪や形象埴輪と考えられる破片は認められず、基本的には円筒埴輪の破片で占められると判断できる。破片を整理した結果、4 個体分になると考えられる。底部が完存するものが 1 個体あるほか、残り 3 個体は接合しないものもあるが、いずれも底部の破片を含んでいる。また、各個体とも胎土は密で、径 1 mm 程度の砂粒を含むほか、大きいものは径 5 mm 程度のものも散見される。

9（第 32 図 9、図版 24-5・6）は、現存高 16.8 cm、底部復元径 33.6 cm を測る。鰐付の個体であるかどうかは不明である。外面は、タテハケの後 B 種ヨコハケが施されている。静止痕の間隔は 3～4.5 cm である。内面は、左斜め上に向かっての指ナデである。底部から第 1 段突帯直下までの高さは 13 cm である。透孔は不明である。色調は黄白色を呈しており、同一個体と考えられる胴部の破片には赤色顔料の塗布が認められる。

須恵器（第 32 図 11、図版 25-2～4）無蓋高壺である。脚下半部の 2/3 を欠くが、全形を知りうる資料である。高さ 9.2 cm、口縁部径 10.8 cm、脚端部復元径 9.1 cm を測る。色調は、焼成前に塗布されたと考えられる赤色顔料により、暗赤褐色を呈する。脚部内面も壺底部付近以外のほぼ全面に施されている。赤色顔料に覆われていない脚部内側の壺底部外面は、黄橙色を呈する。胎土は密である。
