平成 29 年度 墳丘外表面調査の成果報告—宇和奈辺陵墓参考地—

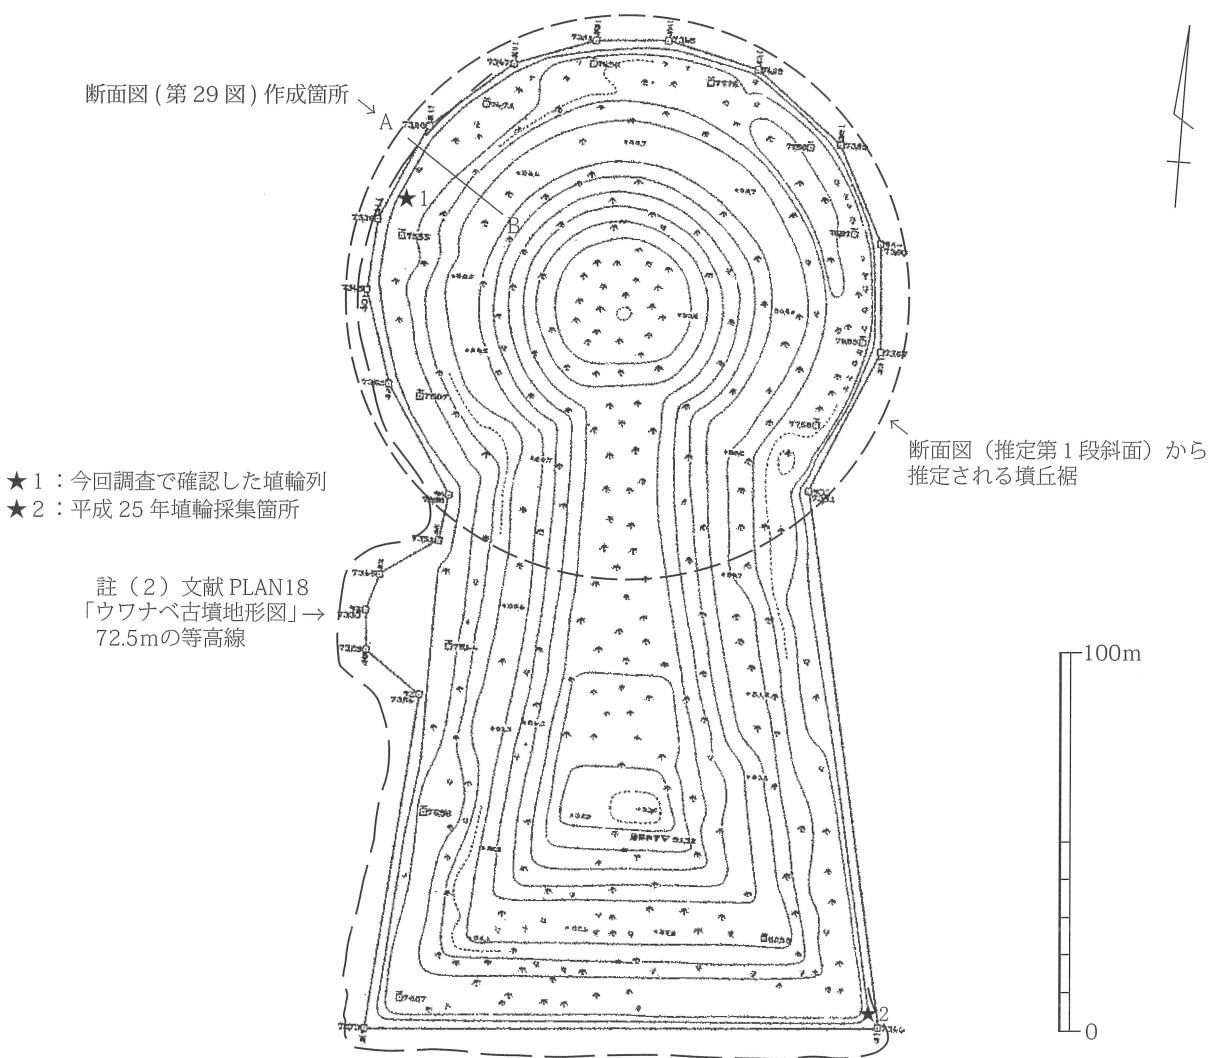
第26図 宇和奈辺陵墓参考地 陵墓地形図 (1/2,000)

本参考地の墳丘には、2種類の測量図がある⁽¹⁾。ひとつが帝室林野局作成の陵墓地形図（大正15年測量、昭和2年製図）である（第26図）。測量年次が古く、外堤部分を含めてより築造時に近い様相が記録されるが、等高線は2m間隔であり細部地形の読み取りが難しい。もうひとつが奈良国立文化財研究所（以下、奈文研）により作成された地形図である（第27図）⁽²⁾。等高線間隔は1mとなっており、陵墓地形図と比較して地形の判読を行いやすくなっているほか、造出についても等高線が入っている。また、白石太一郎氏により周濠の検討が行われて、断面模式図が示されている（第28図）⁽³⁾。

後円部 第1段テラス面は、陵墓地形図作成時点では既に高低差が認められる。後円部の東半分の範囲と主軸の西側約20m付近までは、77m付近に平坦面が認められる。この高い平坦面は後円部の西半分については徐々に高さを減じて、第26図に示した断面図作成箇所や埴輪列確認箇所付近においては、標高約75mできれいに高さが揃う。標高77m付近と75m付近の平坦面は、観察の結果からは明らかに様相が異なる。濠際で埴輪列が認められることからも、本来の平坦面が75m付近にあることは明らかである。77m付近の平

先述のとおり、後円部では、北西部において墳丘裾から第2段テラス面付近までの断面図を作成した。現地の観察から、一部流土の堆積が認められるものの第1段テラス面、第2段斜面、同テラス面は良好な状態を維持している。埴輪列は、現状では濠際の墳丘裾がえぐれた場所に、やや落ち込んだような状態で数個体が確認できた。現状は墳丘裾であるが、陵墓地形図に位置を落とすと墳丘の内側にあたることから、陵墓地形図作成後に濠水の波浪の影響により墳丘裾が削られた結果と考えられる。付近一帯では埴輪片が多く認められており、後述する埴輪も同じ範囲で採集したものである（第26図★1、第29図）。

造出 調査時には完全に水没した状況であった。1969年に実施された外堤ほか周辺の調査の際には、境界線の外側で土師器・須恵器・土製品が採集されたことが知られている。奈文研作成の測量図から読み取る限り、造出上面は最高点が73.5m～74mの間にあり、72.5mのラインが平面形をよく表している（第26図）。あわせて現在は明瞭な造出上面が認められず、周濠に向かって緩やかに下っていく状況である。後円部第1段テラス面の高さが約75mであることから、推定される造出上面との比高は1m前後であったと考えられる。

第29図で推定される後円部の裾を第26図に示した。奈文研作成測量図での造出からくびれ部付近の濠内等高線の形状と比較的整合しているように見えるが、第1段斜面の角度が推定である点、第1段テラス面濠側の傾斜変換点が陵墓地形図作成時点の位置であるという点から、あくまで参考程度にとどまるものと理解いただきたい。

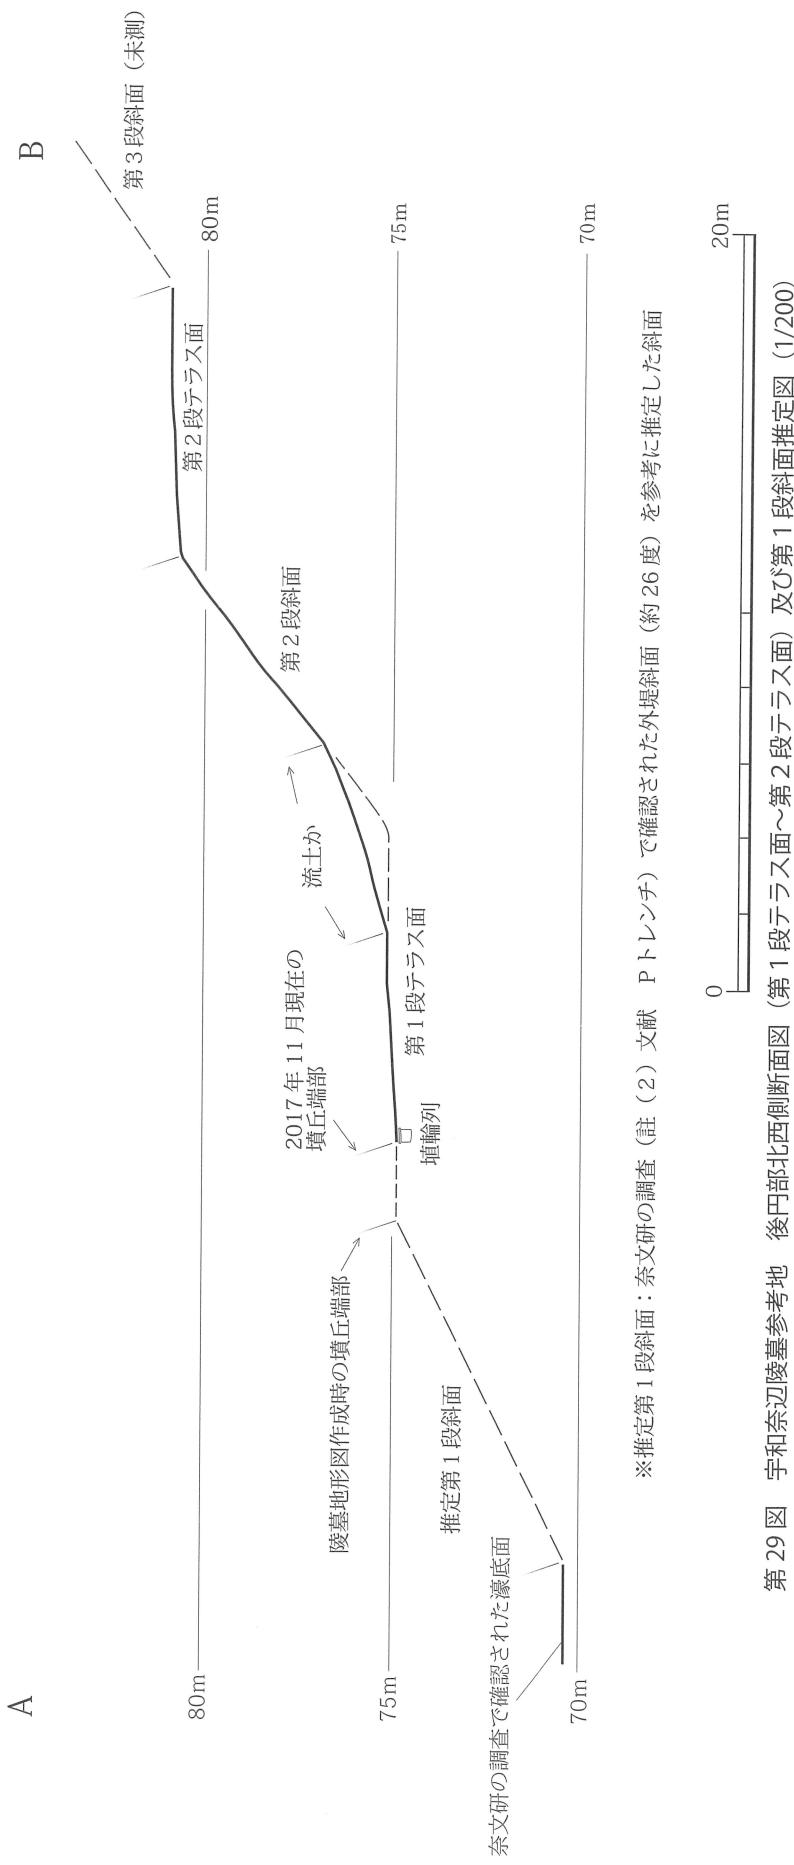
第29図 宇和奈辺陵墓参考地 後円部北西側断面図（第1段テラス面～第2段テラス面）及び第1段斜面推定図（1/200）

11 月 14 日（火）雨 あいにくの雨天であったが、地元自治体からの調査参加者の協力を得て、墳丘第 1 段テラス面のレベル確認を行い、その後に後円部西側の第 1 段テラス面付近を中心に断面図を作成した（第 29 図）。また、最後に第 30・31 図に掲載した埴輪の採集を行い、調査を終了した。

※推定第1段斜面：奈文研の調査（註（2）文献 Pトレンチ）で確認された外堤斜面（約26度）を参考に推定した斜面

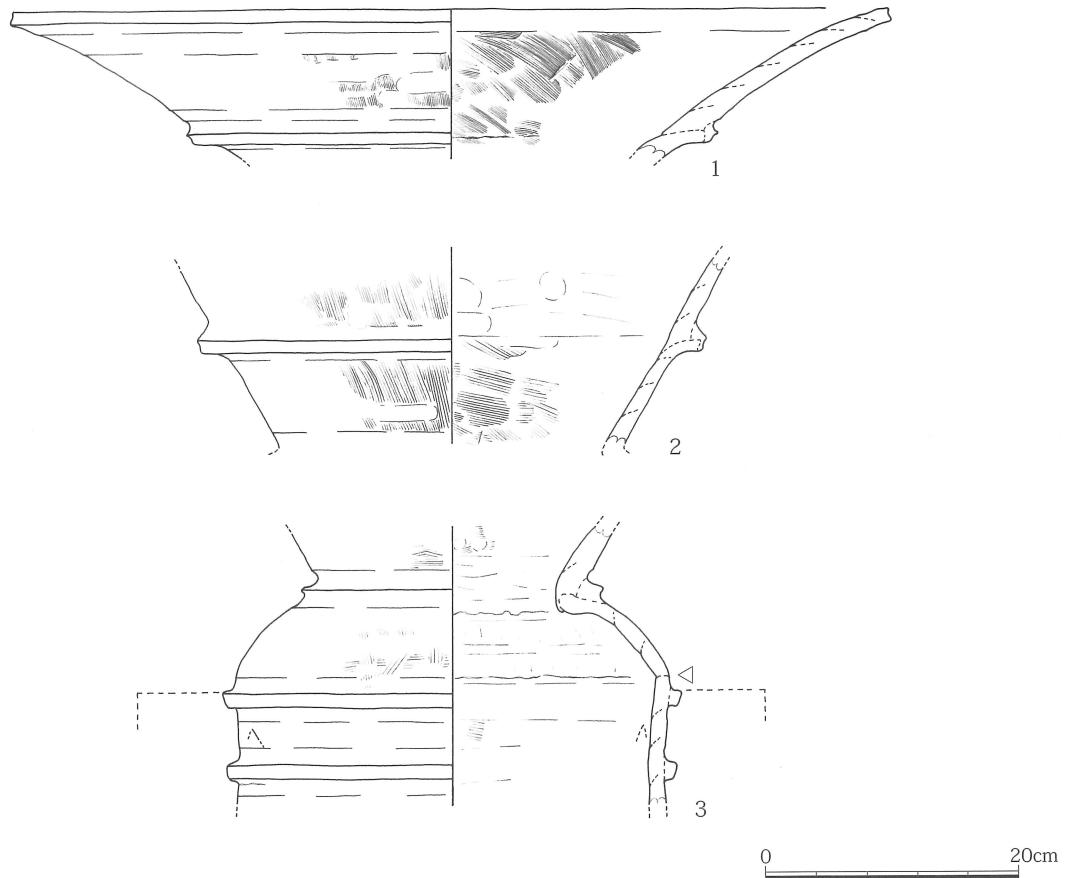
第 30 図 宇和奈辺陵墓参考地 採集品実測図 (1) 朝顔形埴輪 (1/6)

埴輪 今回の調査で採集された埴輪片は計 30 点であるが、接合したものや接合しないものの同一個体と認定できる破片も多く、ここで報告するのは 6 点である（第 30・31 図）。そのうち、1～3 は朝顔形埴輪となることが確実な資料である。また、4・5 は口縁部の破片であり、円筒埴輪となることが確実といえる（図版 23-2）。6 は底部の破片であり、円筒埴輪もしくは朝顔形埴輪となる可能性がある。

すでに述べたように、1～3 は朝顔形埴輪である。1 は二次口縁部を含む破片で、口径は復元で 70 cm であった。2 は一次口縁部から二次口縁部にかけての破片である。1・2 とともに、一次口縁部を通常の口縁部のように形成したのちに、二次口縁部を積み上げ、一次口縁部と二次口縁部の境界に突帯を貼付していることが断面の観察からわかる。

3は鰭付朝顔形埴輪であることが判明した資料である。同様の資料は以前にも本誌で紹介したことがある⁽⁴⁾。円筒部上段から頸部にかけての破片で、円筒部の最上段における突帯間隔が、通常の突帯間隔にくらべて狭くなるいわゆる極狭口縁の形態を反映したものであることがわかる。この間隔の狭くなる段には、小さな三角形の透孔が複数穿たれていたことを確認できる。

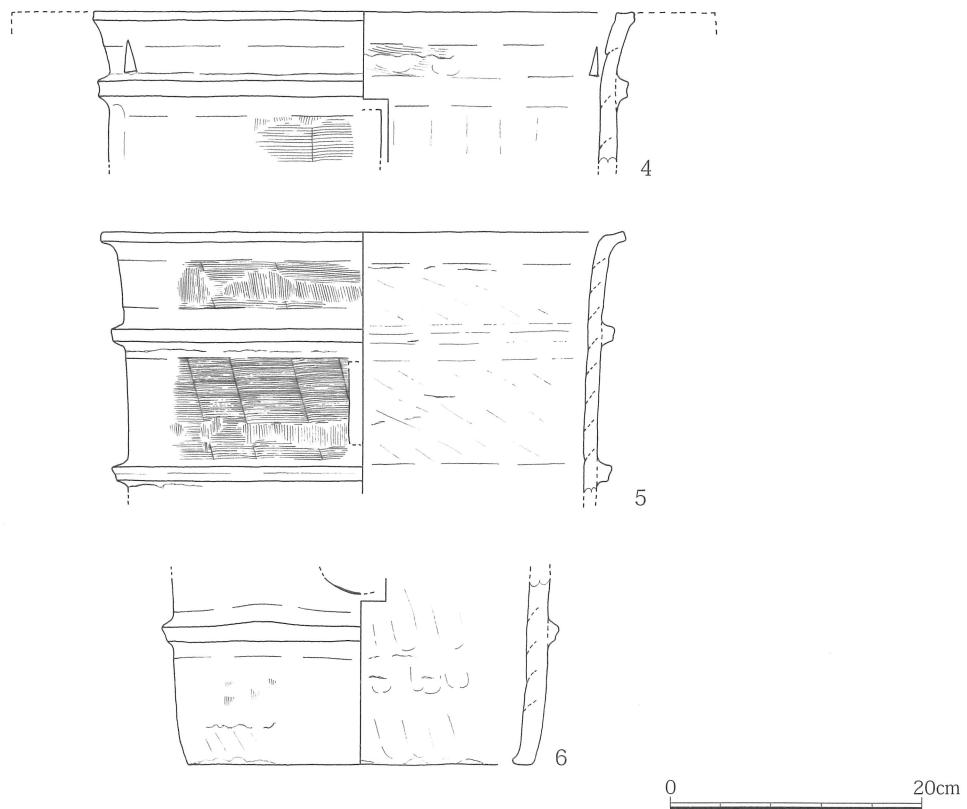
第31図 宇和奈辺陵墓参考地 採集品実測図(2) 円筒埴輪(1/6)

4は円筒埴輪の口縁部を含む破片で、鰭が付属していたことを確認できる。口径は復元で43cmであり、口縁部高は5.5cmである。最上段には小さな三角形の透孔が穿たれている。その下の段には長方形の透孔を穿っていたことが、同一個体と考えられる接合しない破片から推測される。この段の外面調整には、静止痕をともなうヨコハケがみられるものの、段の全体が残存しているわけではないため、ヨコハケの種類を確定するにはいたらない。

5は円筒埴輪の口縁部を含む破片であるが、鰭が付属するかどうかは不明である。口径は復元で41.5cm、口縁部高は7.5cm、突帯間隔は約11cmである。最上段の下段には長方形の透孔がみられる。外面の最終調整は、やや傾いているもののBc種の範疇で理解されるヨコハケといえる。内面調整はナデを基本としている。4・5のいずれも、最上段の口縁部高が突帯間隔よりも狭くなる極狭口縁といわれる形状となっている（図版23-2）。

6は底部を含む破片であり、底径は27.5cm、第1段高は11cmである。器壁の表面は摩滅がいちじるしいものの、第1段の外面にはわずかにタテハケが確認できる。内面調整はナデを基本とし、第2段には円形もしくは半円形の透孔が穿たれている。

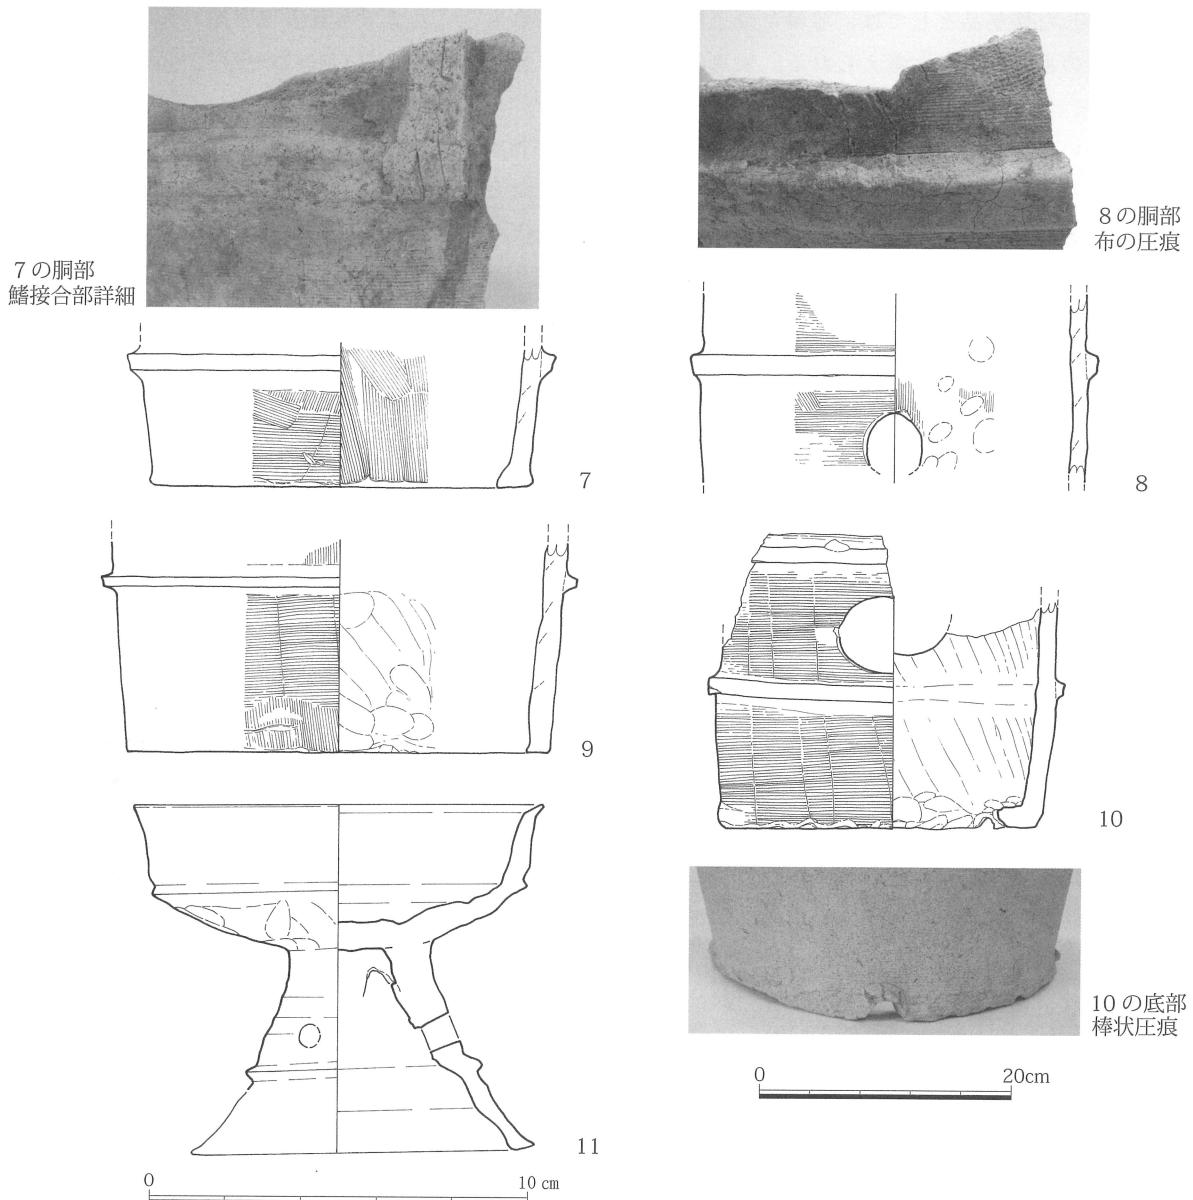
第32図 宇和奈辺陵墓参考地 採集品実測図（3）円筒埴輪（1/6）・須恵器（1/2）

埴輪（第 32 図、図版 24～25-1）朝顔形埴輪や形象埴輪と考えられる破片は認められず、基本的には円筒埴輪の破片で占められると判断できる。破片を整理した結果、4 個体分になると考えられる。底部が完存するものが 1 個体あるほか、残り 3 個体は接合しないものもあるが、いずれも底部の破片を含んでいる。また、各個体とも胎土は密で、径 1 mm 程度の砂粒を含むほか、大きいものは径 5 mm 程度のものも散見される。

7（第 32 図 7、図版 24-1・2）は、底部復元径 30.8 cm を測る。鰐付の個体である。胴部と底部は接合しないが、調整痕等の観察から同一個体である可能性が高いと判断した。外面は、タテハケの後 B 種ヨコハケが施されている。静止痕の間隔は 3～4 cm である。内面は、底部において左斜めに傾いたタテハケが顕著である。胴部ではタテハケの後指ナデによる調整が行われている。底部から第 1 段突帯直下までの高さは 8 cm である。透孔については不明である。色調は明黄橙色から黄白色を呈しており、胴部の破片には赤色顔料の塗布が認められる。

8（第 32 図 8、図版 24-3・4・7）は、胴部復元径 31 cm を測る。鰐付の個体であるかどうかは不明であるが、胴部突帯に接して縦方向に近接する 2 本のヘラ状工具による刻みが認められることから、鰐付の個体である可能性が考えられる。胴部と底部は接合しないが、調整痕等の観察から同一個体である可能性が高いと判断した。外面は、タテハケの後 B 種ヨコハケが施されているようだが、静止痕は不明瞭である。内面は、底部において左斜めに傾いたタテハケが顕著である。胴部ではタテハケの後指ナデによる調整が行われており、7 の個体に類似する。底部から第 1 段突帯までの間隔は不明である。円形透孔が確認できる。色調は黄白色である。赤色顔料の塗布が認められる。なお、胴部には布の圧痕、底面には棒状の圧痕が認められる。

9（第 32 図 9、図版 24-5・6）は、現存高 16.8 cm、底部復元径 33.6 cm を測る。鰐付の個体であるかどうかは不明である。外面は、タテハケの後 B 種ヨコハケが施されている。静止痕の間隔は 3～4.5 cm である。内面は、左斜め上に向かっての指ナデである。底部から第 1 段突帯直下までの高さは 13 cm である。透孔は不明である。色調は黄白色を呈しており、同一個体と考えられる胴部の破片には赤色顔料の塗布が認められる。

10（第 32 図 10、図版 24-8・25-1）は、現存高 24.7 cm で底部が完存しており、底部径は 25 cm を測る。鰐付の個体であるかどうかは不明である。外面は、タテハケの後 B 種ヨコハケが施されている。静止痕の間隔は 3～4 cm である。内面は、左斜め上に向かっての指ナデである。底部から第 1 段突帯直下までの高さは 10.5 cm である。対向する 2 ヶ所に円形透孔が確認できる。色調は黄白色である。残存範囲で赤色顔料の塗布は認められない。なお、底面には棒状の圧痕が認められる。

須恵器（第 32 図 11、図版 25-2～4）無蓋高壺である。脚下半部の 2/3 を欠くが、全形を知りうる資料である。高さ 9.2 cm、口縁部径 10.8 cm、脚端部復元径 9.1 cm を測る。色調は、焼成前に塗布されたと考えられる赤色顔料により、暗赤褐色を呈する。脚部内面も壺底部付近以外のほぼ全面に施されている。赤色顔料に覆われていない脚部内側の壺底部外面は、黄橙色を呈する。胎土は密である。

調整は、底部外面に回転指ナデが一部残るが、不定の指ナデ調整と思われる痕跡が顕著で、押圧痕やヘラケズリと考えられる痕跡も認められる。その他は回転指ナデ調整である。

壺部は、底部外面に調整痕の影響でやや凹凸が目立つ。立ち上がりへの屈曲部には明瞭な突帯と沈線が形成されている。立ち上がりは直線的だが、端部でわずかに外反する。内面は、粘土帶の痕跡が顕著である。

脚部には、貫通する直径 6～9 mm の円形透孔が 3 ヶ所に施されている。透孔の下には突帯が廻る。脚部全体としては緩やかに外反している。
