# 令和4年度 陵墓関係調査報告

## 陵墓調査室

## 畝傍陵墓監区事務所建替工事予定区域事前調査

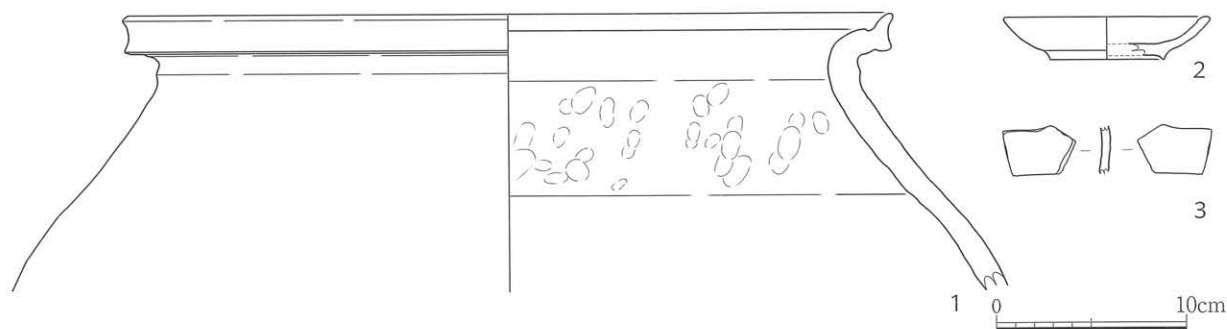
第14図 後清閑寺陵 出土品実測図(1/4)

1は、残存高約14.5cm、復元口径約40.5cmの陶器の甕破片である。口縁部から胴部の一部が残る。内外面にはナデが施され、胴部には指頭圧痕が残る。また、外面の一部は施釉されている。色調は外面が褐色、内面が褐色と黄褐色、断面が青灰色と灰褐色で、焼成は良好である。口縁部の形状から13世紀代の常滑焼と考えられる<sup>(8)</sup>。2は復元口径約10.5cm、復元底部径約6cm、残存高約2cmの陶器皿片である。口縁部を中心に全体の2割ほどが残存する。内外面は施釉されている。色調は内外面が明黄褐色、断面が灰白色で、焼成は良好である。3は残存高約2.5cmの瓦器片である。色調は内外面が黒色、断面は灰色と灰白色である。破片のため器種は不明である。いずれの遺物も西側からの流土であるIV層より出土した。斜面下箇所の斜面上部には複数の平坦地があり、いずれかが崩落した際に含まれたと考えられる。

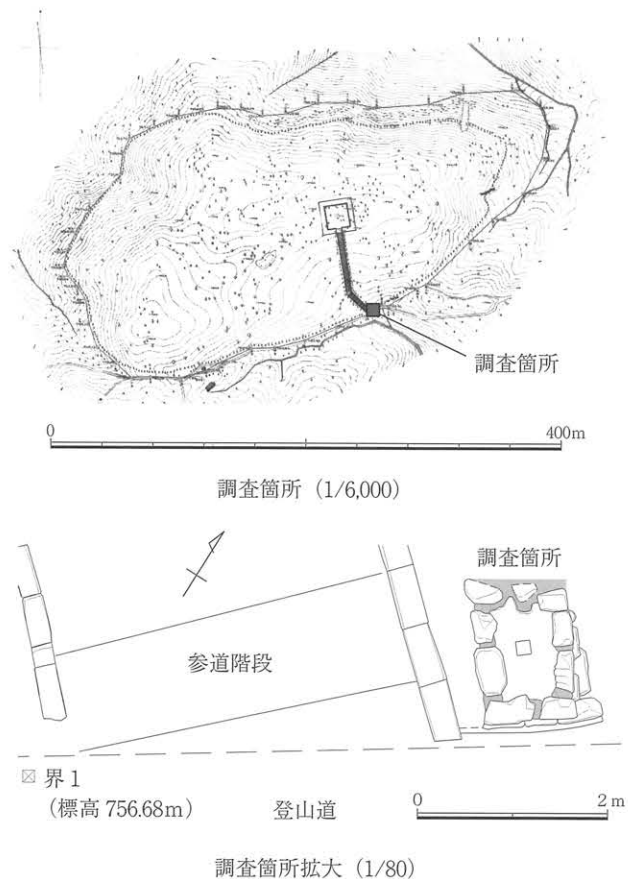
第17図 越知陵墓参考地 調査箇所位置図

駒形制札は、石積基壇の上部に設置されている（第17図）。旧駒形制札を撤去し、新駒形制札を設置するために縦、横、深さ60cmの範囲を掘削する予定であったが、石積基壇の表土を掘削したところ表土下から厚さ約40cmのコンクリートブロックが検出された<sup>(4)</sup>。このため、掘削箇所を駒形制札脚部の差し込み孔の部分（縦14cm、横14cm、深さ60cm）に変更した（第18図）。
