# 附 昭和 34 ~ 36・50 年における檜隈大内陵調査成果の整理報告

土屋 隆史

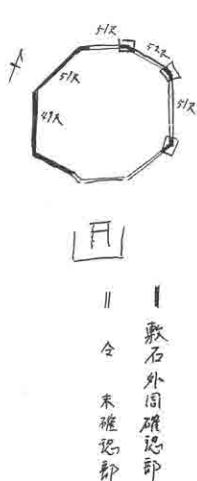
第7図 「檜隈大内陵遺構調査中間報告」『陵墓調査録昭和36年』

三十日は職員七名、三十一日は職員四名、十一月一日は職員四名の応援を得て、調査を続行、本一日までに正面の辺の両端を残す。敷石の外周の六つの角を確認しました。まだ正確な実測は行なって居りませんが、敷石外周の各辺は五十一尺から四十九尺で、当初の推定よりは大きく、位置も大分ずれ、正面の辺は略。御拝所の正対する様に見受けられます。

挿図（第7図）

まず周辺の外裾石敷が検出され、その後に北北西角では内側に掘削範囲を広げて中・内裾石敷、地覆石、貼石が検出された。裾石敷は平坦面を上に向けた扁平な切石であり、八角形墳の角と平行方向に設置されている。外・中・内裾石敷の 3 石がみられ、横目地が揃っている。外裾石敷の外縁は斜めに削られているようである。地覆石は横長であり、上面には外裾石敷の設置角度に近い角度約 126 度の L 字剃り込みがみられる (図版 16-5)。これは上に設置する貼石と強く組み合わせるための工夫であろう。地覆石の上側には段差が設けられた貼石がみられる。これは他の貼石と違って組み合っておらず、崩落したものであろう。第 7 図の模式図によると、北北西角 - 西北西角の距離は 51 尺 (15.453m) である。

まず周辺の外裾石敷が検出され、西北西角では外裾石敷から地覆石にかけての部分が検出された。裾石敷と地覆石の特徴は北北西角とほぼ同様である。地覆石上面には、北北西角とは異なり、方形突起をもつ剃り込みがみられる (図版 17-7,8, 18-1)。図版 18-4,5 には、「石壇位置表示コンクリート柱」が確認できる。上記の聴取調査でも記したように、この調査の際に隅角における段の変換点でコンクリート柱が 2 点ずつ打ちされたことがわかる。第 7 図の模式図によると、西北西角 - 西南西角の距離は 49 尺 (14.847m) であり、他の箇所よりも短くなっている。

図版14の左下には、東南東角の地覆石の模式図が描かれている。地覆石の北側底部長が67cm、南側底部長が57cm、奥行き57cmとされる。これは地覆石の法量にかんする唯一の情報である。また、これらの数値との比率からみて、同じ写真に写る地覆石上面の方形突起割り込みの幅は40.3cm、この部分に設置されていた貼石幅は41.3cm、地覆石前の内裾石敷は地覆石と直交方向の長さ41.8cm、平行方向の長さ39.0cmと推定される。第7図の模式図によると、東南東角一東北東角の距離は51尺（15.453m）である。

このように、東北東部では墳丘裾から墳頂附近までの遺構が検出されており、当陵の復元形態を考えるうえで最も重要な箇所であるといえる。図版 25—4, 5 のように第一～三段目の傾斜変換点にはコンクリート杭が打たれている。第 7 図の模式図によると、東北東角一北北東角の距離は 52 尺 (15.756m) である。

外裾石敷の西側は、北北西角と繋がるまで検出されている（図版 27—4.5, 28—1～6）。外裾石敷の上には、崩落石がみられる（図版 27—4.5 の奥側、28—1～3.6）。図 28—4.5 は「外縁作り出」と記載されているが、図版 28—2.3 の写真との位置関係からみて、崩落石東側の外裾石敷である。石の外側に切り込みのようなものがあり、一段削り出されているようにみえる。第 7 図の模式図によると、北北東角一北北西角の距離は 51 尺 (15.453m) である。

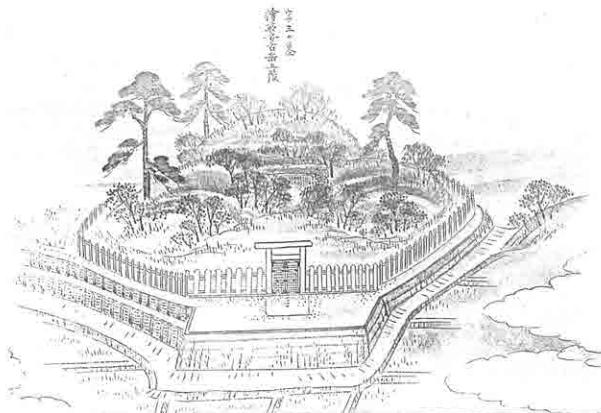
第9図 檜前安古岳上陵(『陵墓調査録昭和50年』)

挿図 檜前安古岡上陵地形図（第 9 図、『御陵図大和御陵図 武烈帝以下五帝陵抜写』所収、宮内公文書館所蔵、識別番号：42084）、文武天皇檜前安古岡上陵地形図（第 10・11 図、『御陵図』所収、宮内公文書館所蔵、識別番号：42086）、天武天皇持統天皇檜隈大内陵之図（第 12 図）、天武天皇持統天皇檜隈大内陵之石材図（第 13 図）

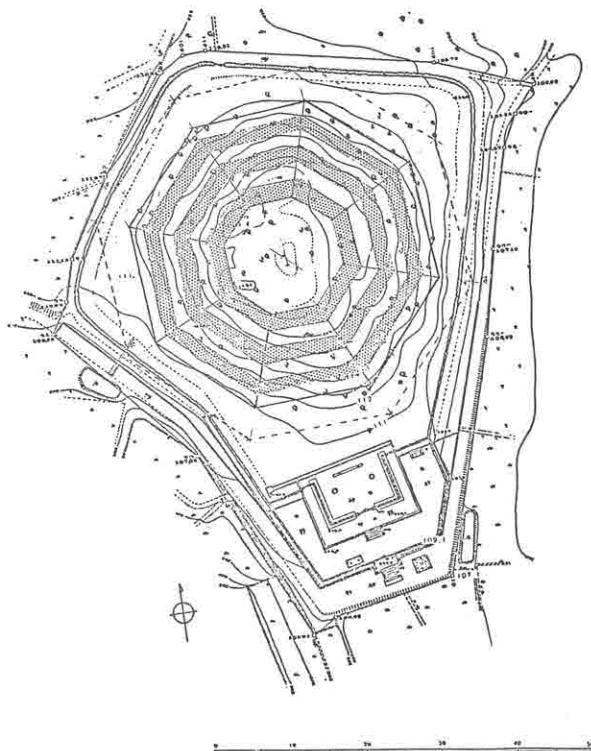
第12図 天武天皇持統天皇檜隈大内陵之圖  
(『陵墓調査録昭和50年』)

封土は凝灰岩切石を貼石状に用いた八角形三段と観察できる。裾廻りは宮内庁実測図 111 メートルから 112 メートル等高線に沿い、一辺の長さ約 16 メートル 最上部一辺約 6 メートル 高さ約 7 メートルと推定される。

次に外部施設として二段の施設が匝るものと思われる。それは現在セメント杭によって示されている第二段目にあたるところは平面状であり、さらにその外側に凝灰岩が敷かれているようで、この両者には落差は殆んど見られないらしい。しかも第三段目以上は明瞭な段築があることと対照すると、第一・二段目は明らかに外部施設と見てよいようである。

このように現陵を復原すれば、現在御治定の範囲（生垣の内側に沿う部分）が、殆んどその範囲におさまる結果となり、復原数値は一辺約 18 メートルとなる。したがってこの観察結果をもとに現陵を復原すれば、対角線の長さ 50 メートル、対辺間の距離 47 メートル、墳丘対角線の長さ 41 メートル（中尾山古墳では約 30 メートル）となる。

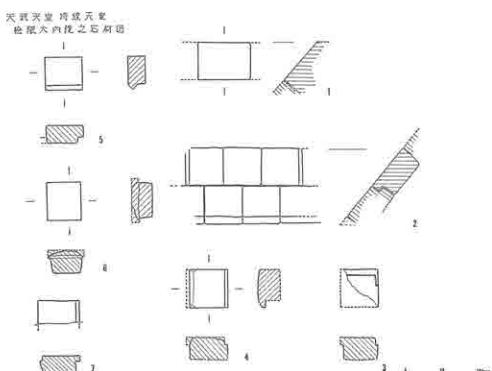
第13図 天武天皇持統天皇檜隈大内陵之石材図  
(『陵墓調査録昭和50年』)

①斜面上縁用のもの・付図1（第13図1）

③斜面の中間用のもの・付図2（第13図2）

これ等はともに二上山産出の凝灰岩らしい。切石の外側の面は風化してもとの状態を留めていないから、その厚み、表裏の文様の有無などは判明しないが、他の部分は原初の状態を留め、石材相互の接合部の仕口も判明することは付図に示すとおりである。

当陵の石材が二上山凝灰岩であることが指摘されている。また、切石は①斜面上縁用のもの、②斜面下縁用のもの、③斜面の中間用のものに分けられ、①と③はスケール付きで図化されている。調査期間や測量道具からみて略測ではあるが、これは原位置の遺構としては唯一の図面であり、貴重な情報である。貼石は互の目状と指摘されているとおり、縦目地が揃わないように石が積まれている。貼石には段差が設けられており、その段差を組み合わせて貼石を強固に積み上げたようである。

第13図に掲載された石材図にはスケール情報があるため貼石の各部を計測した。図13-2の斜面に設置された1石辺りの貼石は、高さ50cm、横50cm、縦斜面長64.3cm、奥行き40cmである。これは墳丘西側各部の大きさを推定する上で有益な情報になると考えられる。

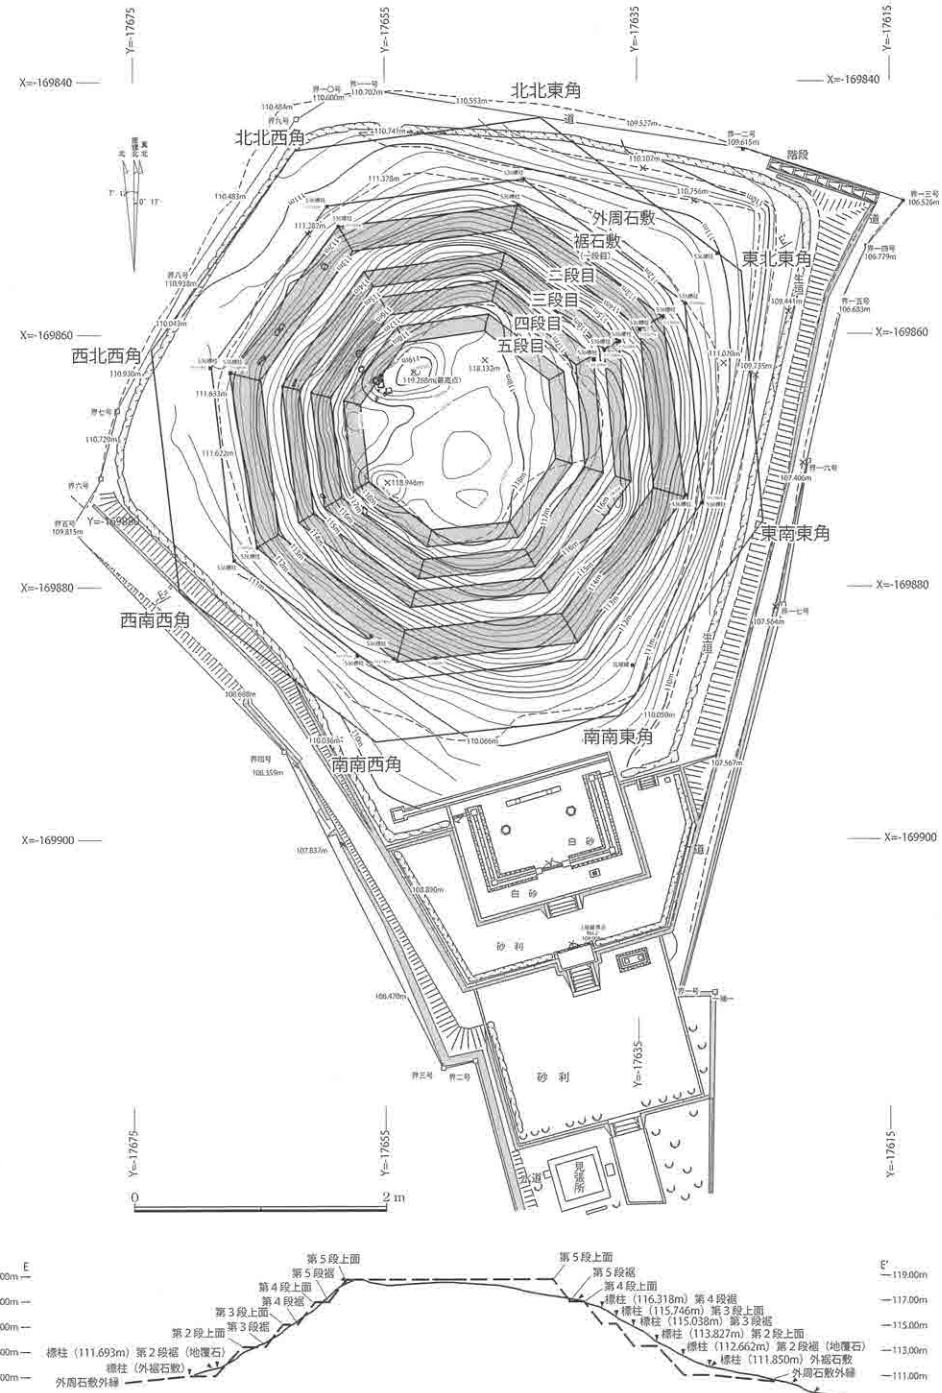
第14図 檜隈大内陵 墳丘復元図 (1/600)

④東北東ではコンクリート杭が7本打設されており、外周石敷外縁、第1～3段斜面下端・上端、第4段斜面下端の位置を知ることができる<sup>(6)</sup>。

⑤コンクリート杭同士を線で結ぶと、外裾石敷と内裾石敷のラインが平行でないことがある。この場合は、第2～5段のラインは外裾石敷と平行するラインに設定した。

⑥陵墓調査録昭和36年の記述によると、東北東角は「二段あり三段目はくずれている。二尺巾露出させた丈で段が認められると云丈です。」という記載がある。本稿の認識でいう第三段目斜面が横幅約60.6cmの大きさで掘削されたことになる。図版25-1～3の比率からみて、第3段目斜面の高さは約1.7mとなる。また同様に、図版23-2からみて、第2段斜面の高さは約2.2mとなる。

⑧東北東上段（第4・5段）は、陵墓調査録昭和36年で記されるように崩落しており、有益な情報が得られない。

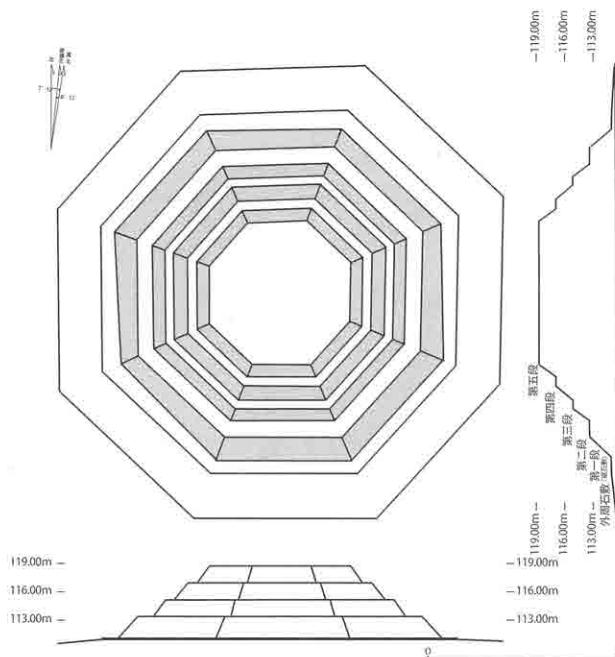
第15図 檜隈大内陵 墳丘復元模式図(1/800)

⑨西北西部の墳頂付近には石組みが露出している箇所（図版7-7）があり、西北西部の第5段斜面上側

は原位置の可能性がある。この付近の高さが第5段斜面の根拠となる。
