聖徳太子 磯長墓復旧工事予定区域事前調査 - 附 立会調査 -

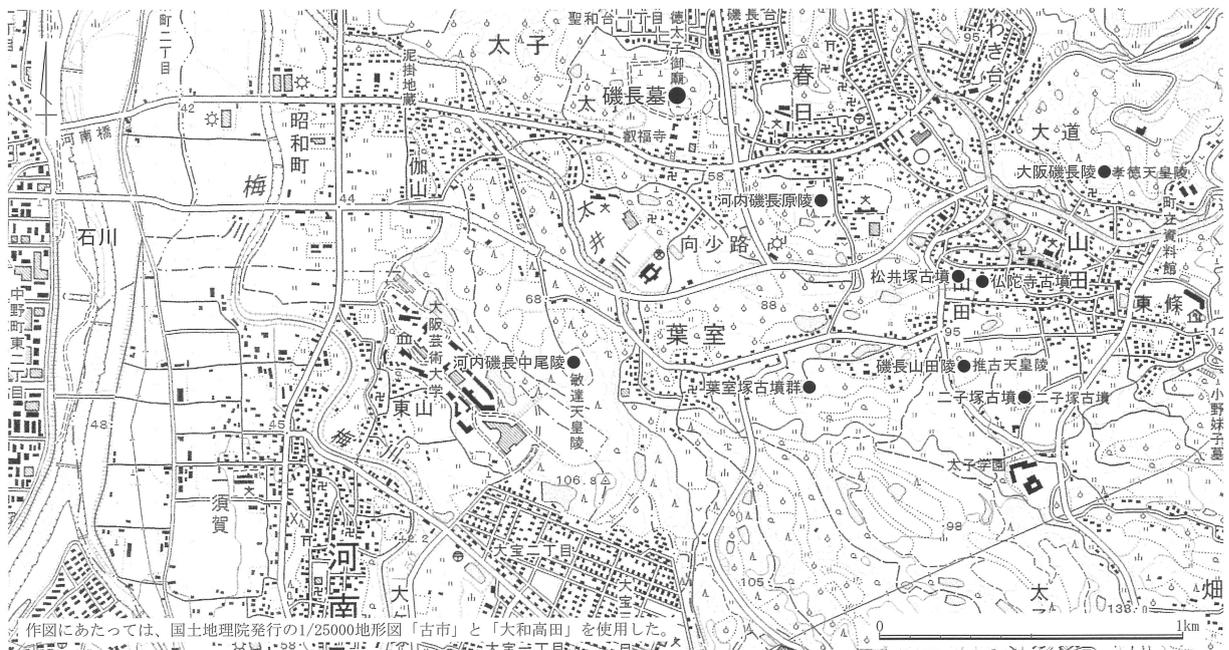
第2図 磯長墓 位置図(1/25,000)

当墓は、敏達天山河内磯長中尾陵、用明天皇河内磯長原陵、推古天皇磯長山田陵、孝徳天皇大阪磯長陵を含む磯長谷古墳群の中にある（第2図）。この古墳群には、双方墳の二子塚古墳のほか、モンド塚古墳、釜戸塚古墳、石塚古墳、葉室塚古墳からなる葉室古墳群なども含まれる。敏達天山河内磯長中尾陵が、前方後円墳である以外、他は円墳、方墳といった形状である。

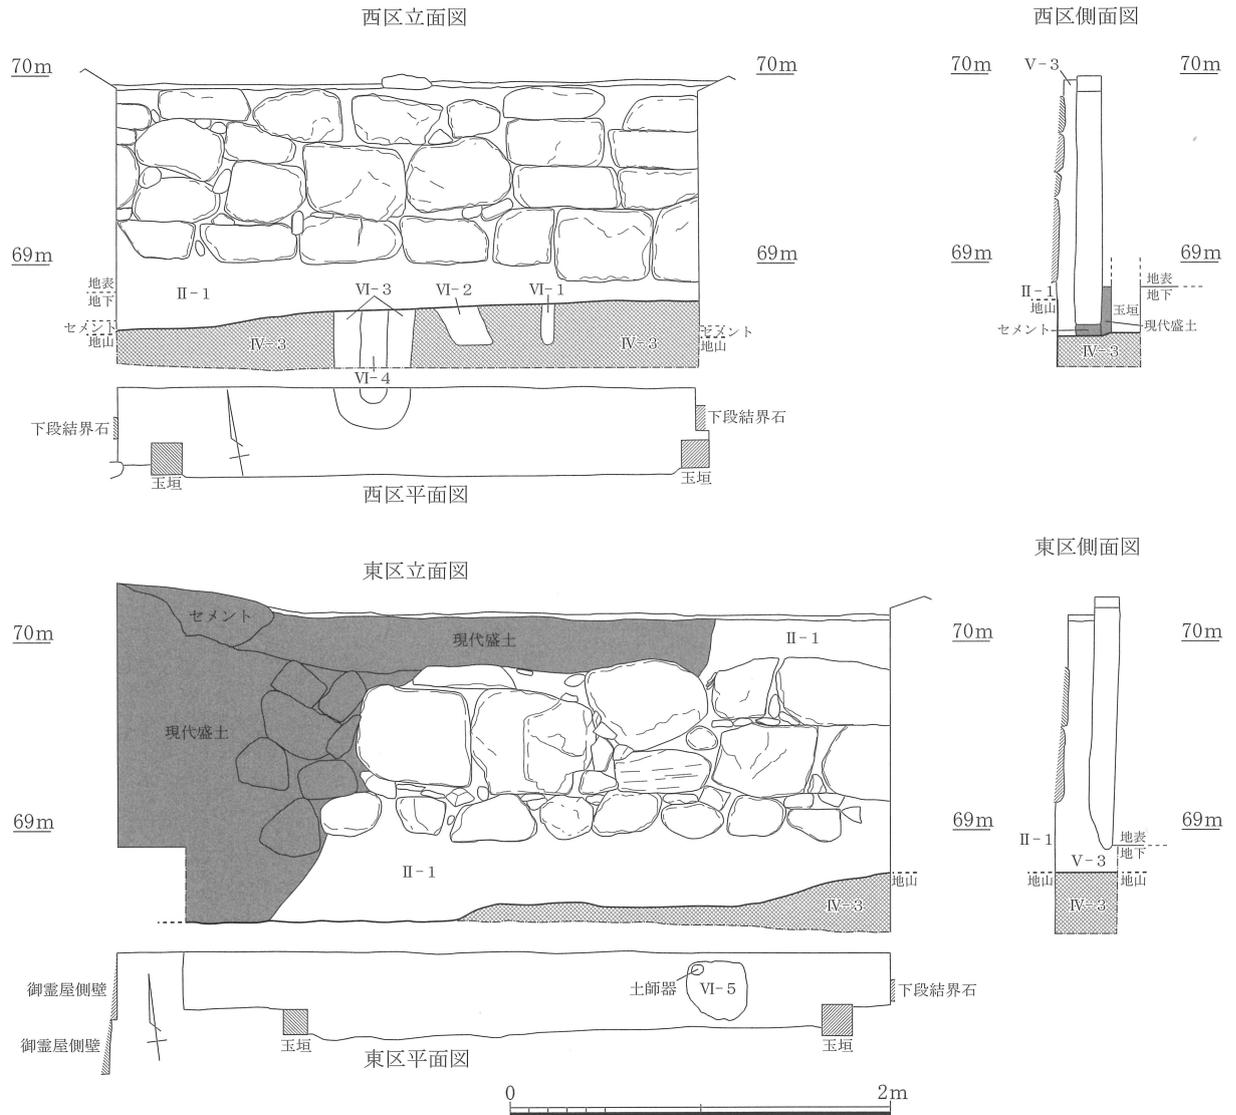
第4図 磯長墓 令和2年度立会調査 平面図・立面図・側面図(1/40)

土層 立会調査地点における土層は、西区と東区で共通である。近世盛土（Ⅱ）、地山（Ⅳ）、現代造成土（Ⅴ）、遺構埋土（Ⅵ）を確認した（第4図）。

西区 西区は幅3.1m、長さ0.5mで、下段結界石を外し、据え直すための溝を布掘りしたところ、下段結界石裏に石積を確認した。石積は、本来垂直だったと考えられるが、土圧のためか3度南寄りに傾斜していた。石積は、近世盛土で地山上に整地した上に築かれている。地山には、柱穴と考えられる遺構が断面と平面に認められ、近世以前に当墓を囲堯していた柵のような施設の痕跡と考えられる。柱穴は、掘形幅0.43m、柱痕幅0.15mで、深度は掘り下げていないため不明である。遺物としては、土師器、瓦が出土した。

東区 東区は幅3.6m、長さ0.4mで、下段境界石を外し、据え直すための溝を布掘りしたところ、下段境界石裏に石積を確認した。石積は、本来垂直だったと考えられるが、土圧のためか3度南寄りに傾斜していた。石積は、近世盛土で地山上に整地した上に築かれている。地山には、柱穴のような不定形の遺構が平面に認められるが、掘り下げを実施していたため、詳細は不明である。遺構は、幅0.32m、長さ0.31mである。遺物としては、土師器、陶器、瓦片が出土した。

西区と東区で得られた所見は、平成19年度に実施した下段境界石据え直し工事に伴う立会調査とほぼ同様である。いずれの場所でも、地山上に盛土後、石積を築き、その前に下段境界石を設置している。ただし、東区は地山の上に厚く盛土をし、脆弱な地盤であったためか、立会調査後に石積が崩落した。

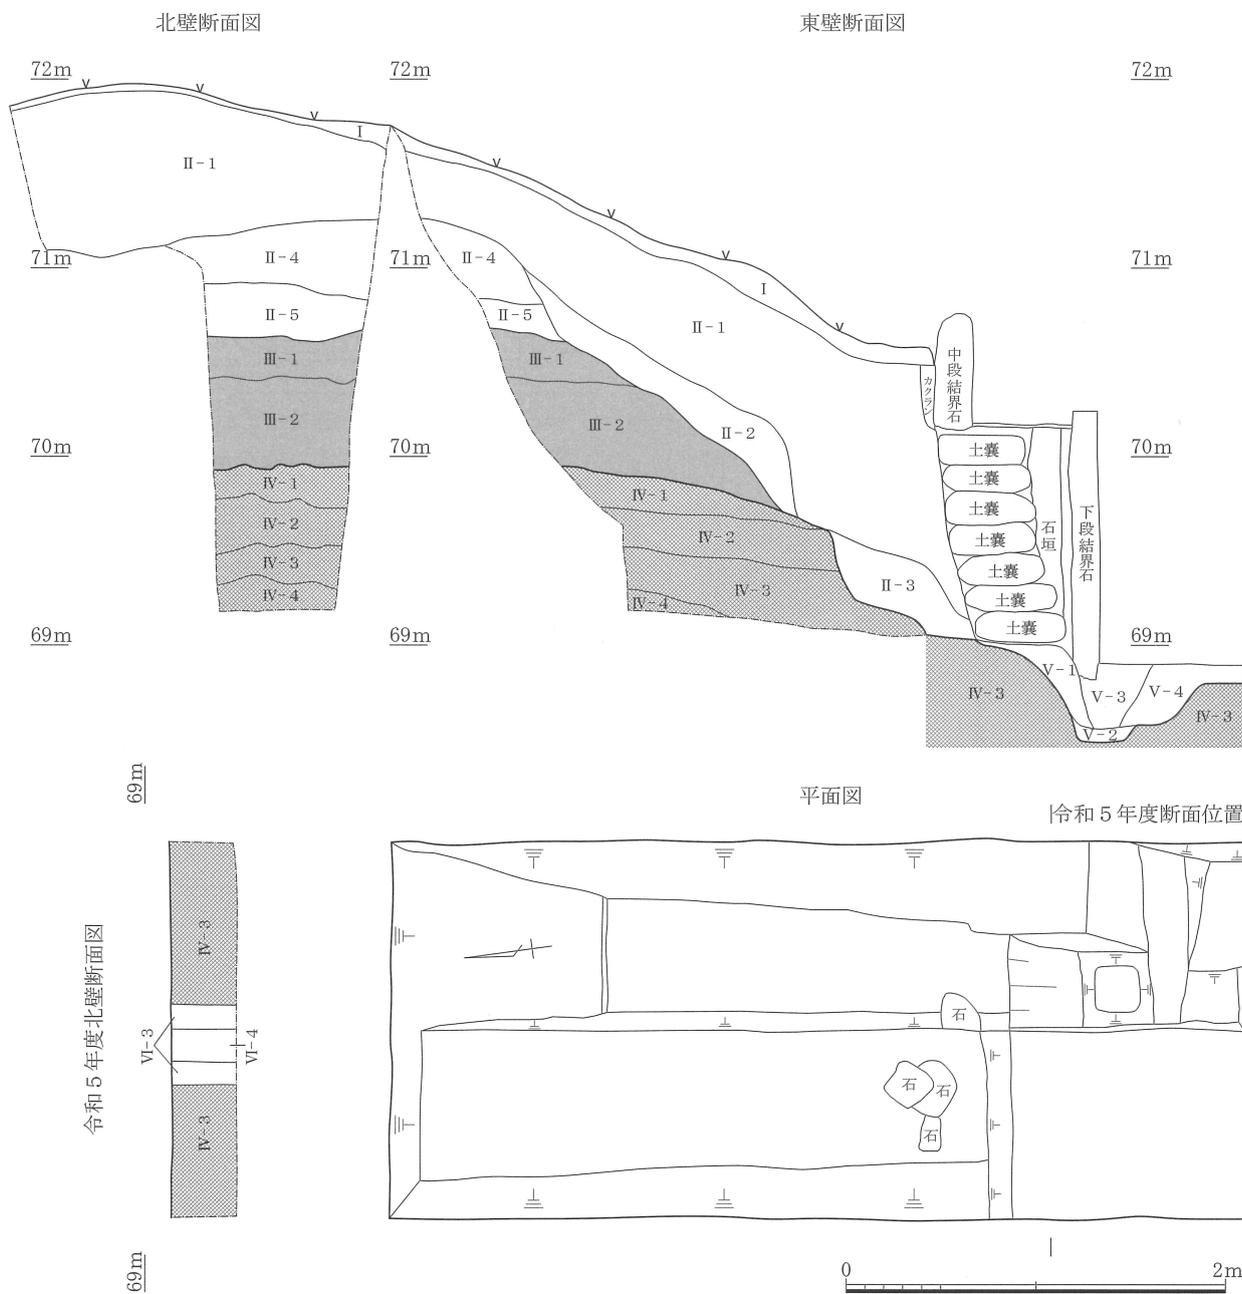
第5図 磯長墓 令和3年度事前調査・令和5年度立会調査 平面図・断面図(1/40)

土層 土層は、表土(1)、近世盛土(Ⅱ)、遺物包含層(Ⅲ)、地山(Ⅳ)、現代造成土(Ⅴ)を確認した。

遺構 事前調査では、見かけの当墓墳丘裾付近にトレンチを設定し、幅2m、長さ4.5mを掘削した。遺構としては、墳丘第1段目斜面を確認したが、貼石などの外表施設はみられなかった。当墓は、地山と遺物包含層の上に、場所によって1m以上も近世盛土が積まれ、下段と中段の境界石が据えられて、現在の景観になったことが、東壁の土層断面により明瞭となった(第5図)。

当墓の墳丘第1段目は、地山を基盤とすることを過去の事前調査でも知られていたが、今回の事前調査での断ち割りにより、サヌカイト片を含む遺物包含層も基盤としていたことが明らかとなった。現状の地山と遺物包含層の傾斜角度から見た場合、当墓本来の墳丘第1段目裾は、下段境界石周辺の可能性がある。

現在の南側中段境界石は、平成11から14年度の保存修復事業に伴う事前調査の時点で、当初の位置から動かされたものであることが明らかとなっていたが、中段境界石下の状況については不明であった。先述の断ち割りにより、地山と遺物包含層の上に、近世盛土が厚く盛り上げられ、その過程で中段境界石が据え直された状況が、土層断面で明らかとなった。中段境界石の下部には、中段境界石と同じ二上山凝灰岩が、根固めのために使われており、破損した中段境界石を再利用したものの可能性もある。

土層 立会調査地点における土層は、地山(Ⅳ)、遺構埋土(Ⅵ)を確認した。(第5図)

遺構 調査地点は、前々年度の前記調査トレンチの範囲のうち、復旧石積下部の基礎となる版築を実施するにあたり、地山を溝状に幅2m、長さ0.6m掘削した部分である。調査の結果、葺石や貼石といった当墓築造当時の遺構は確認できなかったが、地山には、柱穴と考えられる遺構が断面に認められた。ただし、掘り下げを実施していないため、深度などの詳細は不明である。遺構は、掘形幅0.42m、柱痕幅0.16m、深さ0.33m以上で、令和2年度立会調査の西区で検出されたものと規模、構造が類似する。西区のものと同様、近世以前に当墓を囲繞していた柵のような施設の痕跡と考えられる。

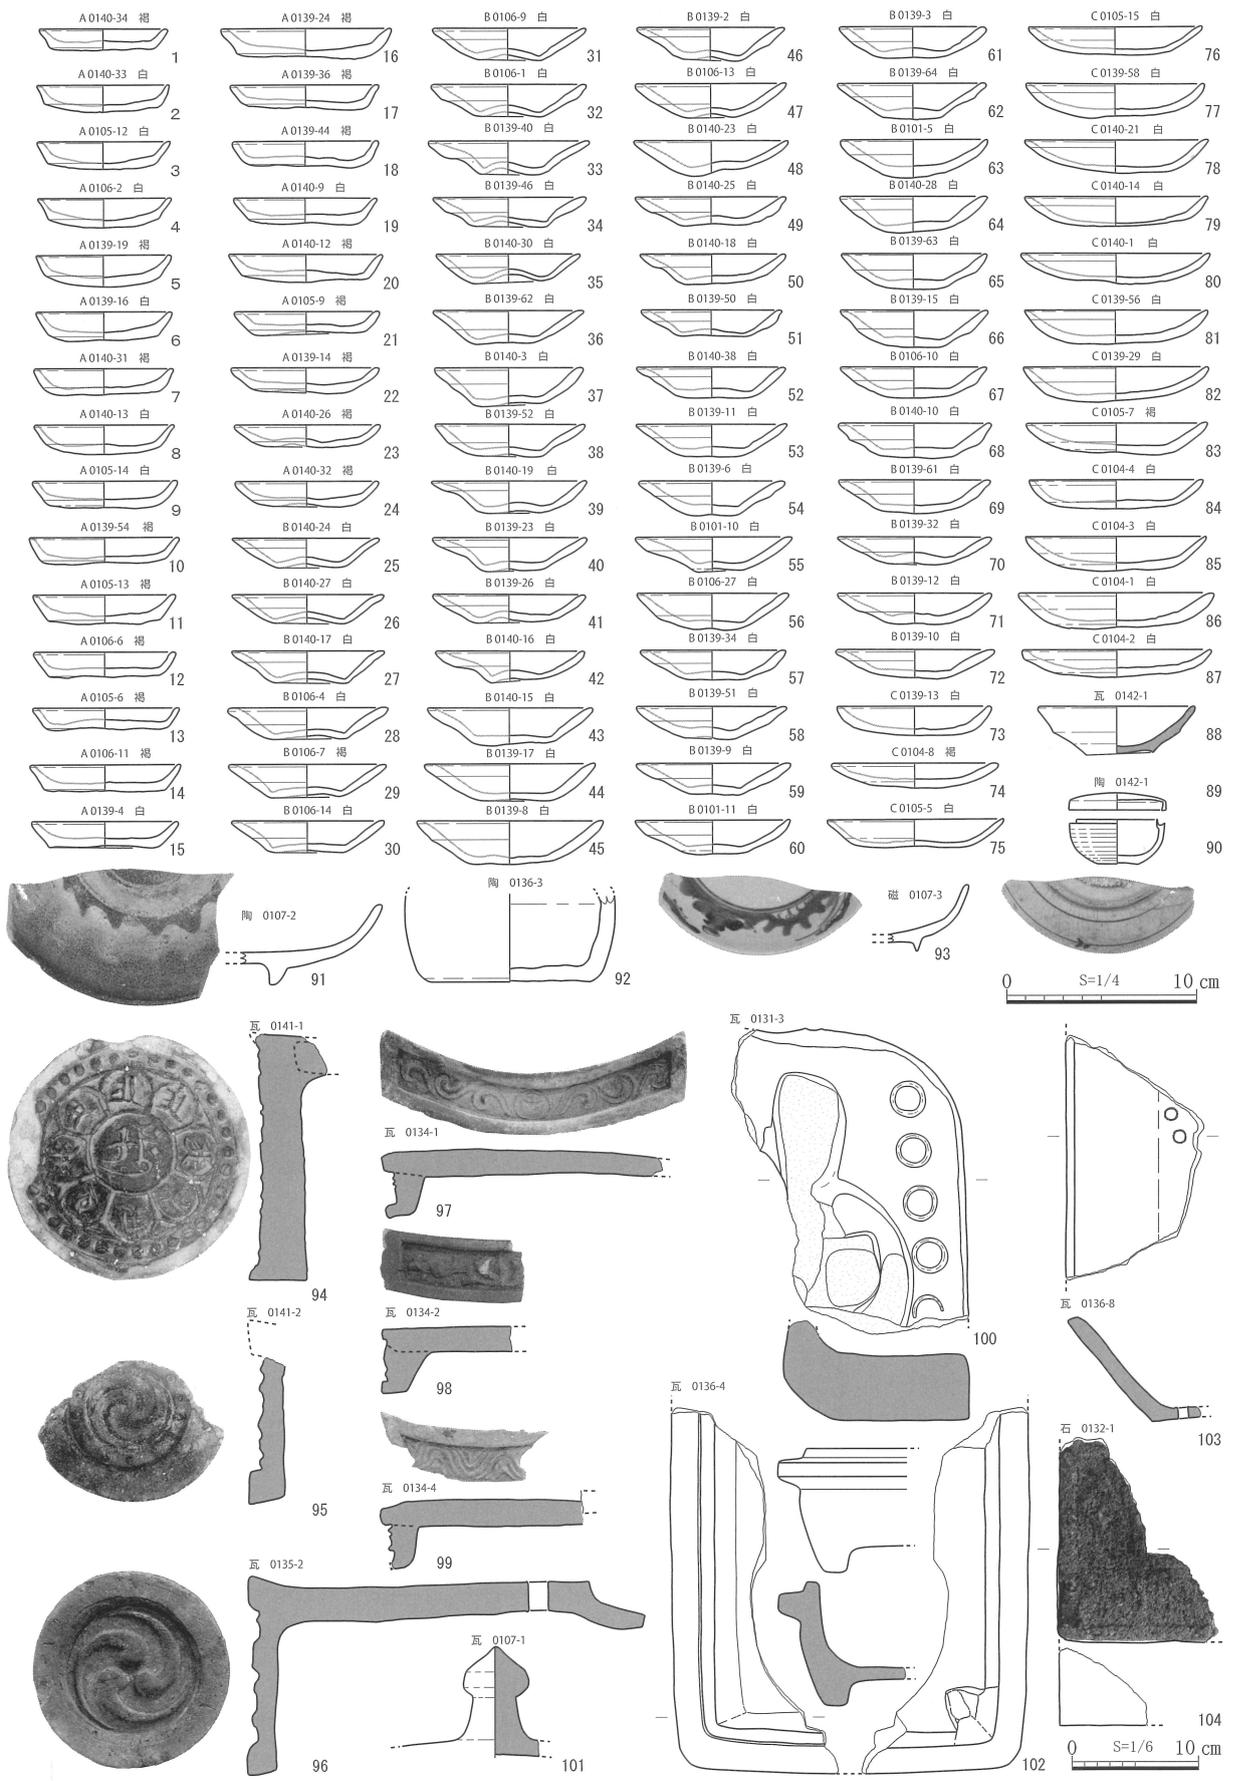
第6図 磯長墓 出土品実測図(1) (1/6、1/4)

遺物 遺物としては、土師器、瓦・瓦器、陶器、磁器、石造物、金属製品(銭貨等)が出土した。また、包含層よりサヌカイト片も出土した。出土点数は13679点である。出土層は、表土(注記0101～0110)と下段境界石設置時の近世盛土(注記0111～0143)である。土師器の図化では、左右形状の異なるものが多いことから、欠損がない完形に近いものを選び、断面を右側だけでなく左側にもグレーで表示した(第6図)。

土師器(第6図1～87)は、全て皿である。その製作技法、形状からA、B、Cに分けられる。A(1～24)は、体部にヨコナデを施し、底部形状はほぼ平坦である。B(25～72)は、体部上方にヨコナデを施すものが多く、底部形状は中央が盛り上がる。C(73～87)は、口縁端部にヨコナデを施すものもあるが、ほぼ外面調整をせず、平坦な底部から口縁部にかけてゆるやかに立ち上がる。Aは褐色系を主とする土器群で、B・Cは白色系を主とする土器群である。全個体に灯明の痕跡が残り、Aには1回のみ使用痕が残るものが多く、B・Cは複数回使用痕が残るものが多い。Aの年代は12世紀後葉から14世紀前葉頃、Bの年代は14世紀前葉から16世紀後葉頃、Cの年代は17世紀前葉から18世紀前葉頃と推定する⁽³⁾。

瓦器(第6図88、101～103、第7図105)には椀があり、瓦質の火鉢と埴もここに含めておく。椀(88)は外面体部に稜をもち、内外面にミガキの単位は見えない。底部には、わずかに高台が残る。瓦器椀の終焉時期に近い14世紀頃のものの可能性がある。蓋(101)は宝珠形の頂部をもち、蓋の可能性が考えられるが詳細は不明である。火鉢(102、103)は、直線的な体部より、それぞれ角火鉢と考えられる。埴(105)は、「大瓦宗」の刻印を側面にもち、表面に刻線を交差させ、滑り止めとしている。

陶器(第6図89～92)には、合子と皿、火消具がある。合子(89、90)は淡緑色の釉が外面にかかり、内側に灰が残っていたため、火葬灰を入れたものの可能性がある。皿(91)は、茶褐色の釉の上に白色釉をかけている。見込は蛇の目で、円形の無釉部分が残る。火消具(92)は、無釉の焼き締め陶器である。

磁器(第6図93)は、肥前産の皿である。内外面に染付と釉を施す。

瓦(第6図94～100)は、軒丸瓦、軒平瓦、棧瓦、鬼瓦、鳥衾瓦、菊丸瓦、平瓦、丸瓦が出土した。軒丸瓦には、梵字瓦(94)と巴文瓦(95、96)があり、梵字瓦は当麻寺出土品と同文で、12世紀後葉頃のものである。軒平瓦(97、98)は唐草文、棧瓦(99)は波状文がみられる。鬼瓦(100)は外周円文が窪んでいる。

石造物(第6図104)は、寺山青石(石英安山岩)製で、表面に帯による区画と割菱紋がみられる。

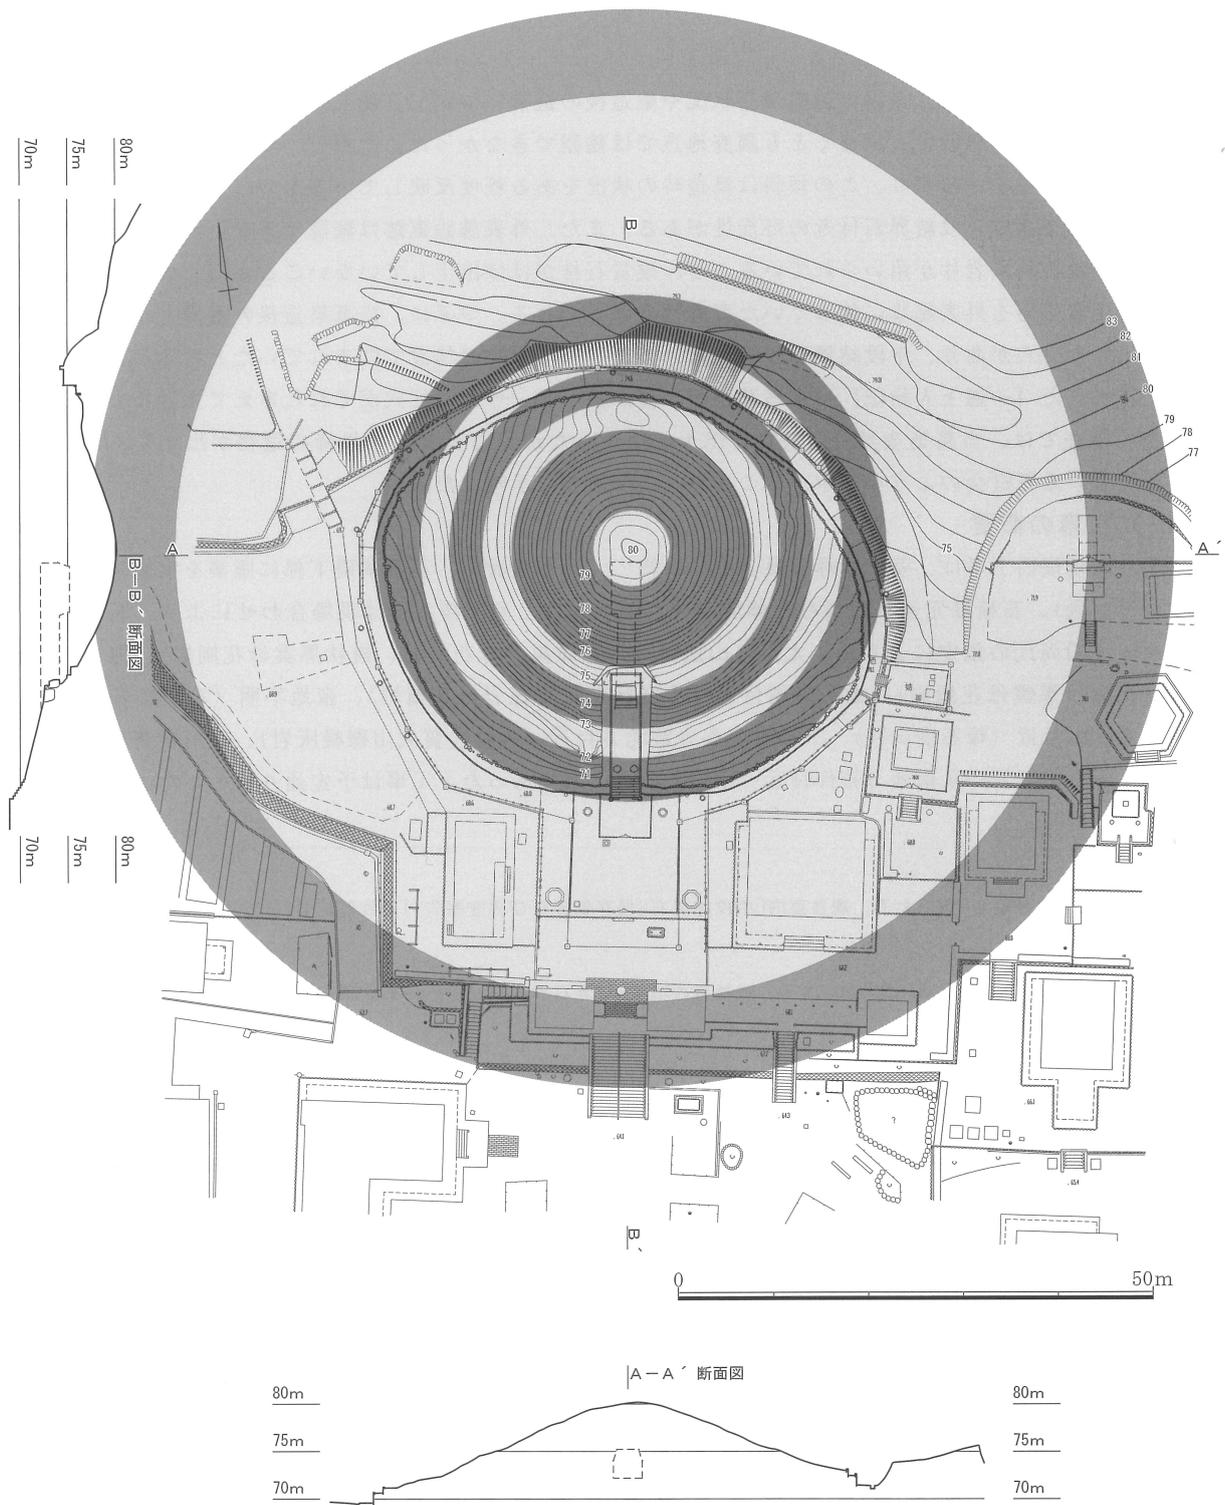
第8図 磯長墓 墳丘復元図(1/800)

事前調査では、当墓墳丘南端の位置をおおよそ知ることができた。その成果と過去の墳丘外形調査で得られた知見を元に墳丘復元図を作成した(第8図)。その結果、実際には墳丘第1段目裾は全周しないものの、規模は直径約53mと考えられる。また、墳丘周囲の地形をみると、南側の階段より下がった位置を基準に、墳丘中心から円を描くと直径約114mとなる。墳丘背後の地形改変状況などから考えて、この直径約114mの範囲が、当墓築造時の主な地形改変範囲だった可能性がある。

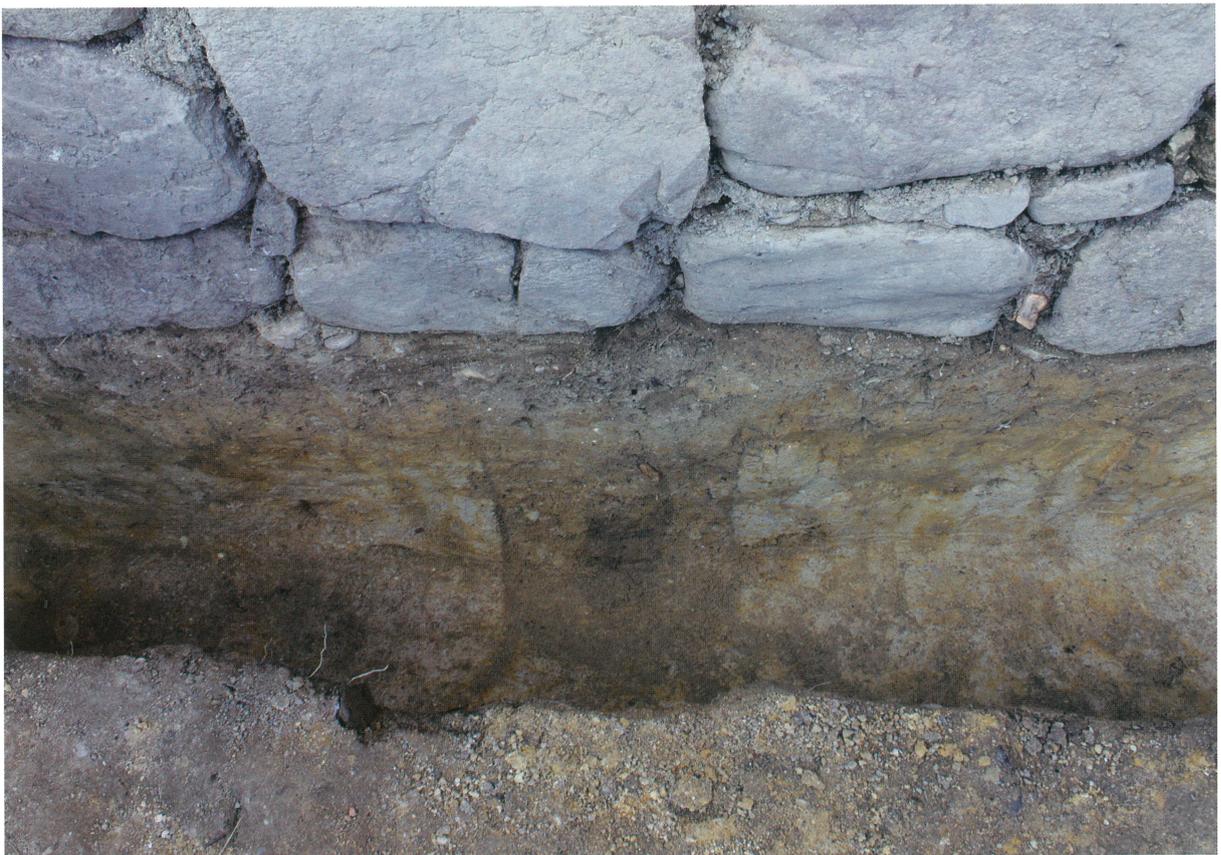
2 西区 柱穴（南から）

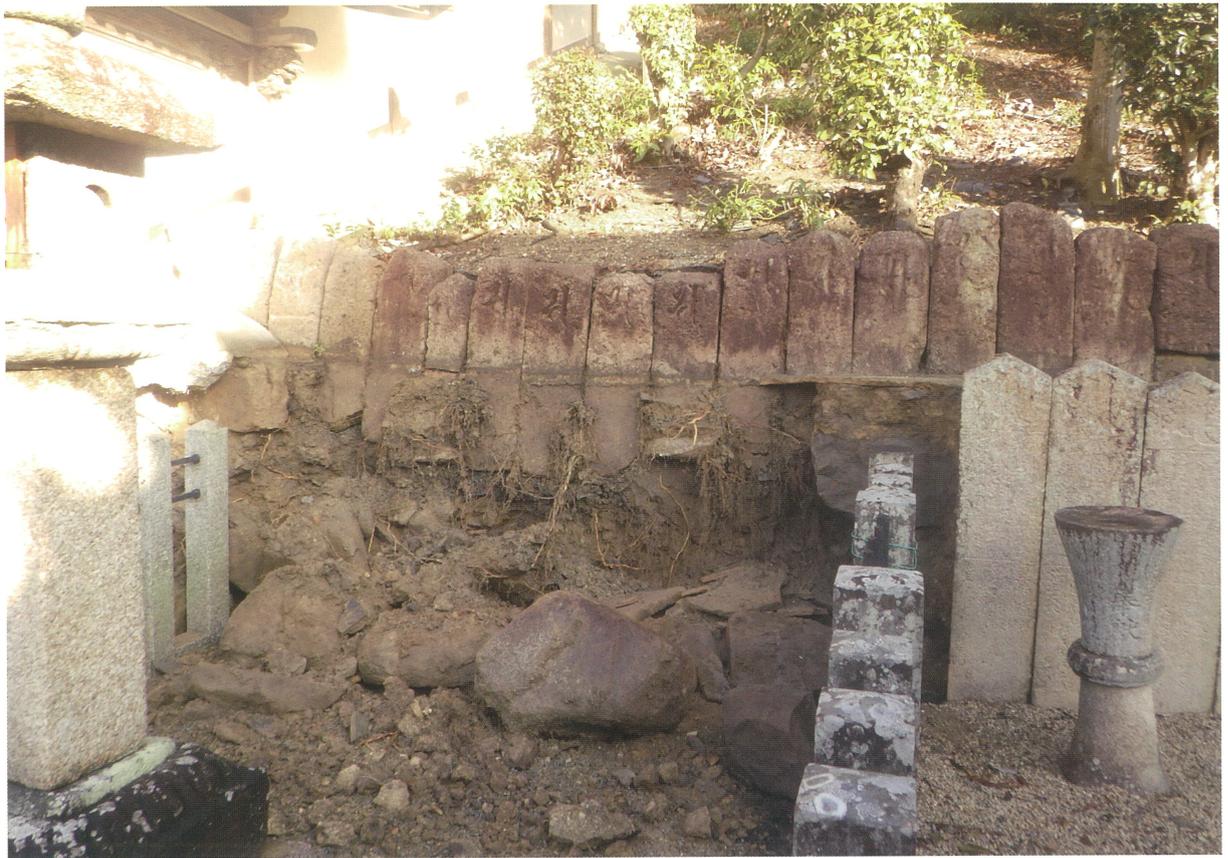
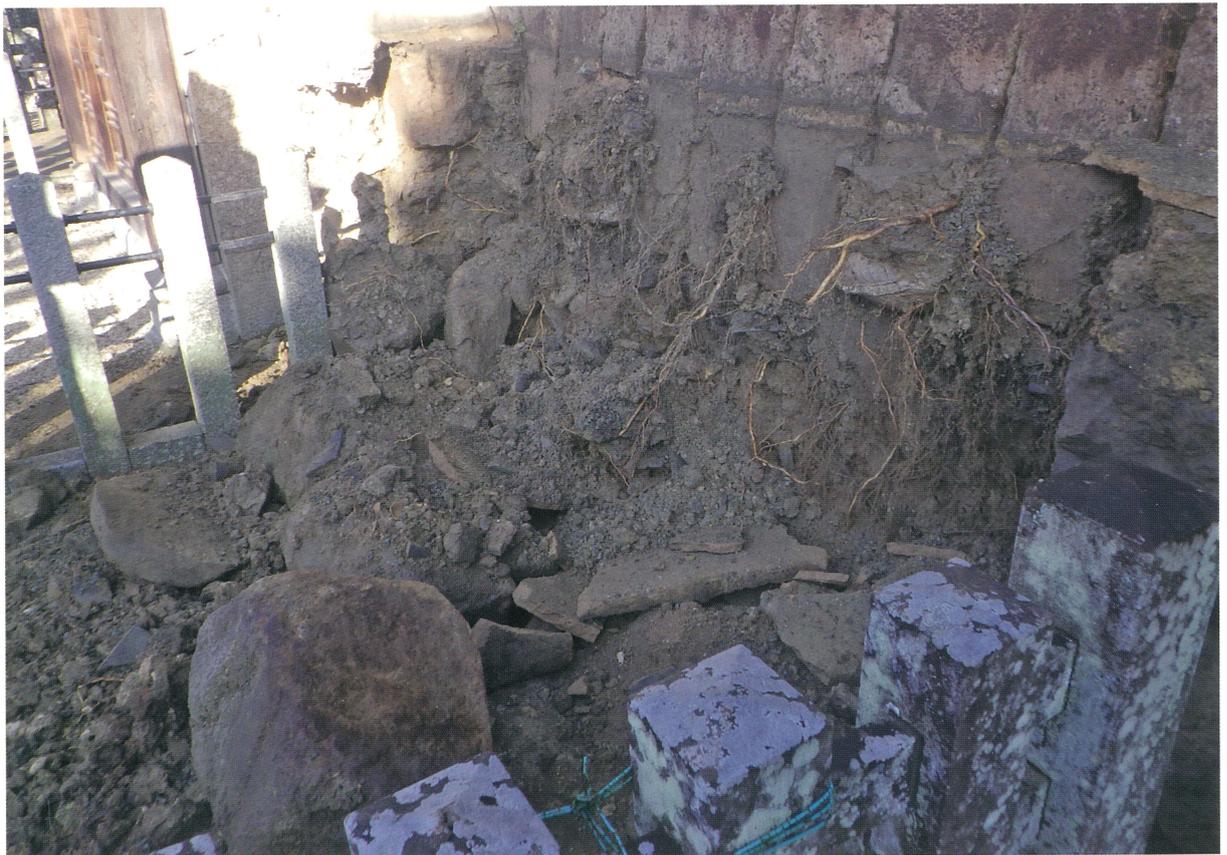
1 東区 石積崩落状況（南から）

2 東区 石積崩落状況（南東から）

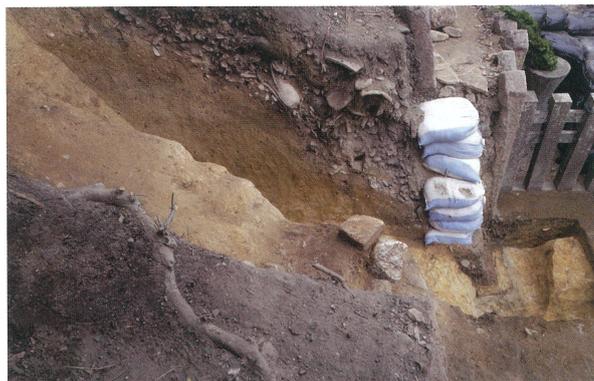
2 事前調査区 東壁（西から）

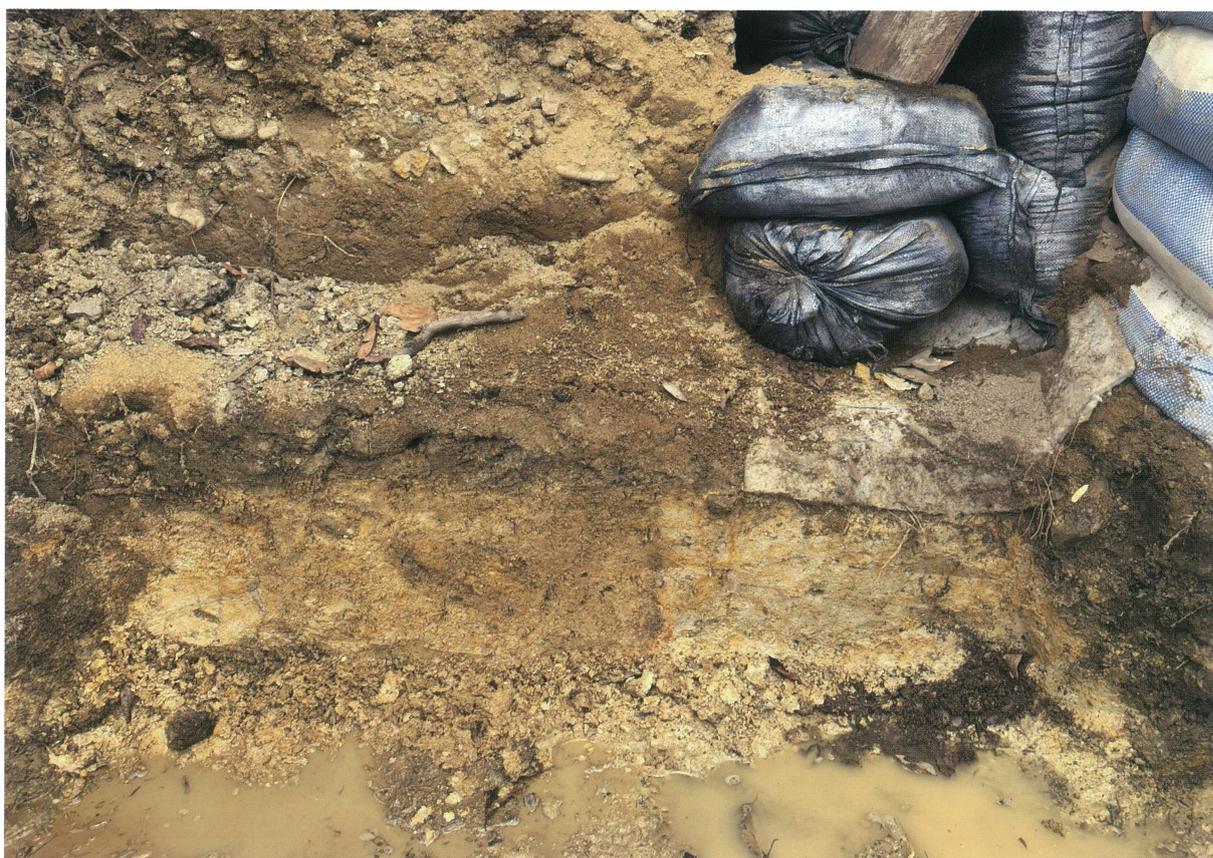
2 復旧工事立会箇所 柱穴検出状況（南から）
