## 令和4年度 平城天皇 楊梅陵 コンクリートブロック塀改修その他工事に伴う立会調査

第51代平城天皇の楊梅陵は、奈良県奈良市佐紀町に所在し、畝傍陵墓監区佐紀部が所管する。墳塋は、現状で直径約85～95mの不整形な円丘で、周囲を空堀が巡っている(第37図)。平城天皇その人についてや、当陵の墳塋が大型前方後円墳である市庭古墳の一部と考えられていることについては、本誌第71号〔陵墓篇〕において紹介したところである<sup>(1)</sup>。

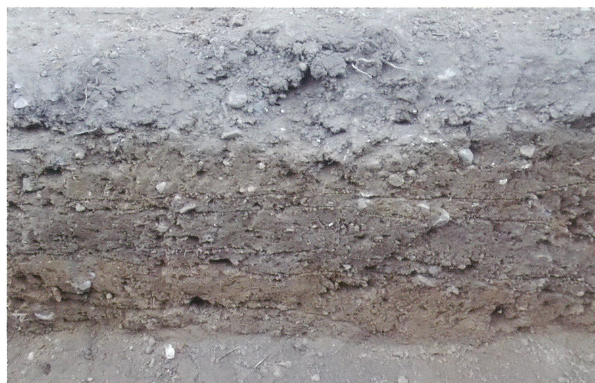
西側の北面大垣想定地付近では、Ⅳ層による土手状の高まりがあることを確認した。高まりを形成する土層は固く締まっていたが、厚さ数cmの土層が幾重にも重なるといふ版築の特徴は見られなかった。この高まりは大垣本体ではないにせよ、大垣周囲の整地土である可能性がある。

1 西側北面大垣推定箇所（南西から）

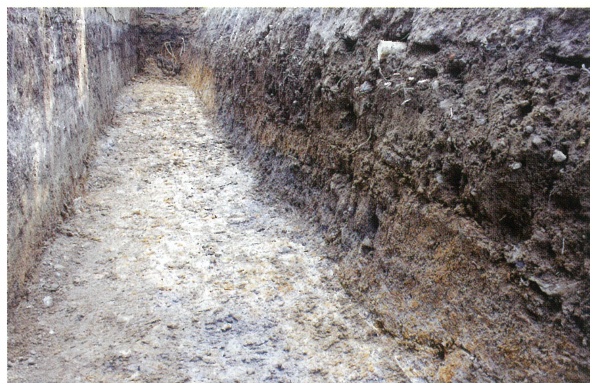
土坑は、墳塋の北東にあたる境界標識第35号付近で2箇所(土坑1・2)と同36号付近で1箇所(同3)の、計3箇所を確認した。土坑1は、C B 塀基礎補強及び排水管設置用の掘方の底面で確認したもので、長径0.4 m、短径0.2 mの楕円形であった。埋土は灰褐色を呈しており、土器の細片のほか炭化物を含んでいた。同2は、断面および底面で確認したもので、Ⅲ層が盛られる以前に形成されており、幅2.5～3.5 mで、深さは0.4 m以上であった。こちらの埋土は、上半が橙褐色、下半が灰褐色を呈しており、遺物・炭化物を含んでいた。土坑3は、幅0.8～1.2 m、深さ0.4 m以上で、Ⅲ層で埋まっており、形成時期は1・2と比べて新しいものと判断される。

2 土坑 1・2（北から）

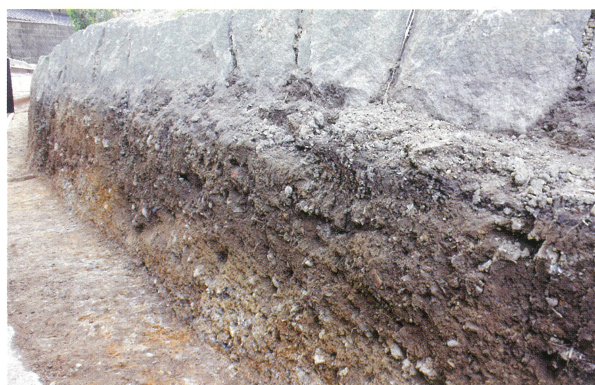
東側の北面大垣想定地付近では、地山であるV層の高まりを確認した。こちらは大垣に関連して削り残されたものである可能性がある。

3 東側北面大垣推定箇所（北から）
