履中天皇 百舌鳥耳原南陵外堤復旧工事予定区域の事前調査

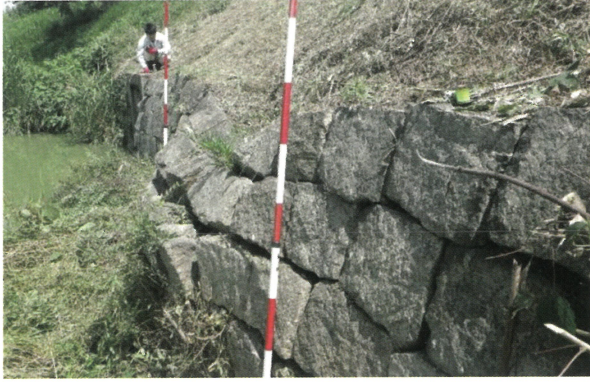
本地の周濠外堤の内法には断続的に石積護岸が設けられているが、このうち、後円部背面付近、「履中天皇陵古墳ビュースポット」近くの石積において、令和5年6月5日に「孕み」が生じていることが確認された（図版23-1）。現地を管理する古市陵墓監区事務所ではビニールシートをかけ、状況の変化に注意を払っていたが、7月31日にいたり、幅およそ3mにわたって崩落していたことが確認された（図版23-2）。8月28・29日に応急措置として崩落箇所とその左右の石積前面に土のうを積み上げる工事が実施されたが、陵墓調査室では、将来の本格的な復旧工事を見据え、遺構・遺物の状況を確認するための調査を実施することとした。調査は、令和7年3月10日〜14日に陵墓課の有馬 伸、古市陵墓監区事務所の濱田武典、森田雅也を担当として実施し、適宜、同監区事務所の小谷武史の助力を得た。なお、期間中の3月13日には、歴史学・考古学関係17学・協会の代表者への現場公開を実施した。

1 石積 孕み状況 (南東から)

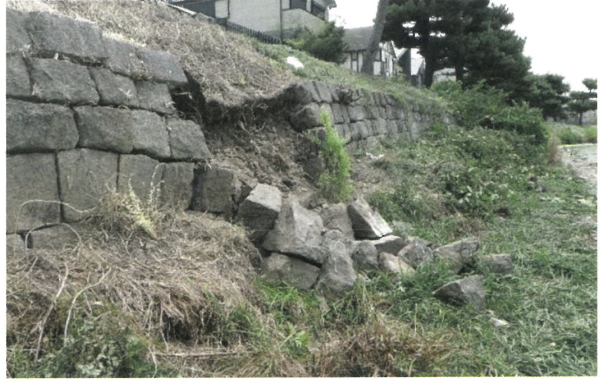
- (8) 松葉好太郎『陵墓誌 古市部見廻区域内』、私家版、1925年(図書寮文庫所蔵、函架番号:A1・1778)。
- (9) 堺市文化観光局文化部文化財課 富島健司氏ご教示。なお、同氏によれば、ビューポイント敷地内で水路跡を検出しており、今回の崩落箇所がその延長線上にあたるため、それが崩落の原因ではないかとのご指摘もいただいた。諸々のご教示に感謝の意を表す。

2 石積 崩落状況 (北西から)

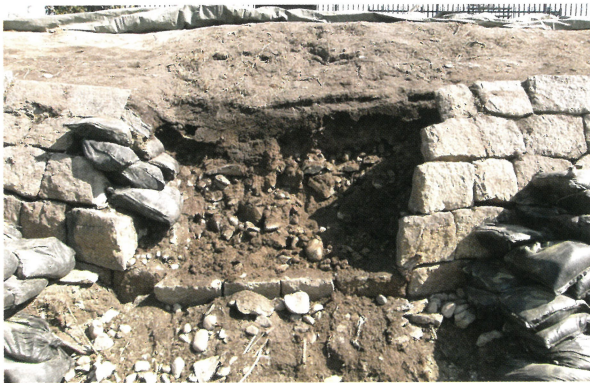
調査では、工事が崩落箇所だけでなく、そこを含む区間の石積全体を対象とする可能性もあることから、およそ105mある当該区間の石積の西端外側（第1トレンチ）、崩落箇所（第2トレンチ）、中間付近（第3トレンチ）、東端外側（第4トレンチ）の4箇所にトレンチを設定した（第17図）。堤体内の土層把握をめざして第2トレンチから着手したものの、すぐに上部が崩落の兆候を見せたためにそれ以上の作業を断念した（図版23-3）。続いて着手した第3トレンチでは、石積の前面において、表土（Ⅰ層）下に黄色粘質土層（Ⅲ層）、その下に地山層（Ⅳ層）を確認した（第18図1、図版23-4）。Ⅲ層は均質であったため、外堤築造当初の盛土である可能性も想定したが、断ち割ったところ、Ⅲ層下で瓦片（第19図8）が出土したことから、後世の盛土層であることが確定した。Ⅳ層は主に砂や小礫が凝固したもので、ここでの上面はおよそ標高16.5m付近である。第4トレンチでは、上方からの流土層（Ⅱ層）の下でφ5〜15cm程度の礫を一面に検出した（第18図2、図版23-5・6）（以下、「礫敷」と呼称する）。傾斜が緩くなるトレンチ下半は密度が低いが、下端付近で深めに掘ったところでは礫は検出されていない。礫敷には埴輪片や瓦片も混在していたので（第19図3・4・6・9）、後世に設置されたものである。礫敷の存在は想定外であり、その検出、精査に時間を費やしたため、現地での図化や下層の掘削はできなかった。このため、第1トレンチも未着手で終わった⁽⁴⁾。

3 第2トレンチ 作業停止時 (南西から)

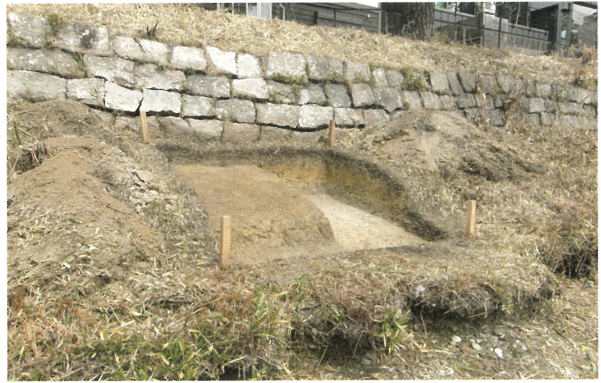
4 第3トレンチ 全景 (西から)

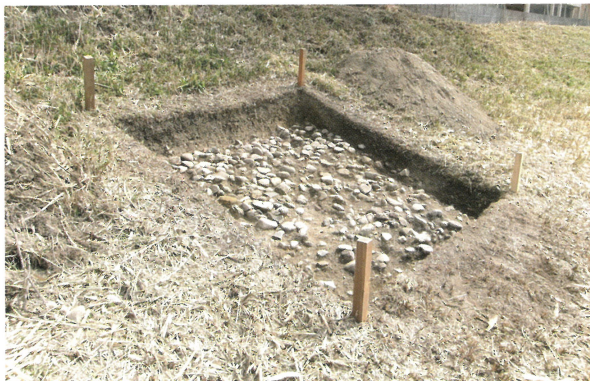
5 第4トレンチ 全景 (西から)

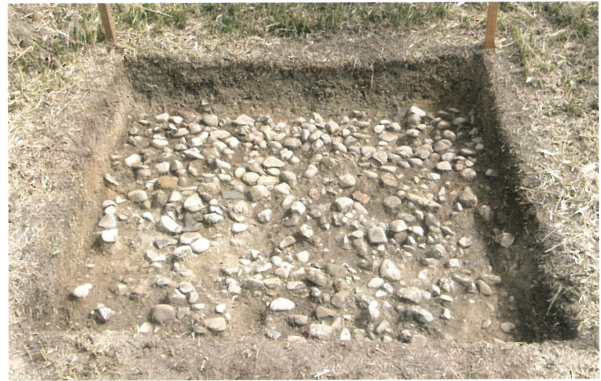
今回調査対象とした石積は、いわゆる『文久山陵図』の成功図には描かれていないが⁽⁵⁾、明治18年には今回とほぼ同じ場所が崩落している⁽⁶⁾、その間に築造されたことは確かである。明治12年の『御陵図』では、鳥瞰図には描かれているが、平面図には描かれていない⁽⁷⁾。しかし、松葉好太郎の『陵墓誌』によると、明治2年に外堤が所々崩落したので要所に石積を設け、他には「竹筵」を設けたとのことなので⁽⁸⁾、石積はその時のものである可能性が高い。そうすると、礫敷は「竹筵」と関係するものの可能性がある。

6 第4トレンチ 石敷 (南西から)
