後二條天皇 北白河陵外構柵その他整備工事に伴う立会調査

今回の工事は、当陵墓地のうち、老朽化していた北白河陵の墳塋部周囲及び邦良親王墓周囲の外構柵の改修にあわせ、京都大学敷地との段差に設けられていた石積を改修するものであった（第20図）。工期は令和6年8月2日～令和7年1月10日で、その間は月輪陵墓監区事務所の松村一成、山室亮介が現地調査を担い、適宜、同事務所の坂井洋介、岩槻知樹の応援を得た。陵墓地の周囲は北東から南西にむけて緩やかに傾斜しているが、もっとも旧地形との標高差が少ないと予想された北東辺から東辺の掘削にあわせ、令和6年10月21～25日の間は陵墓課の有馬 伸が参加した。なお、有馬滞在中の10月24日には、歴史学・考古学関係17学・協会代表者への現場公開をおこなった。

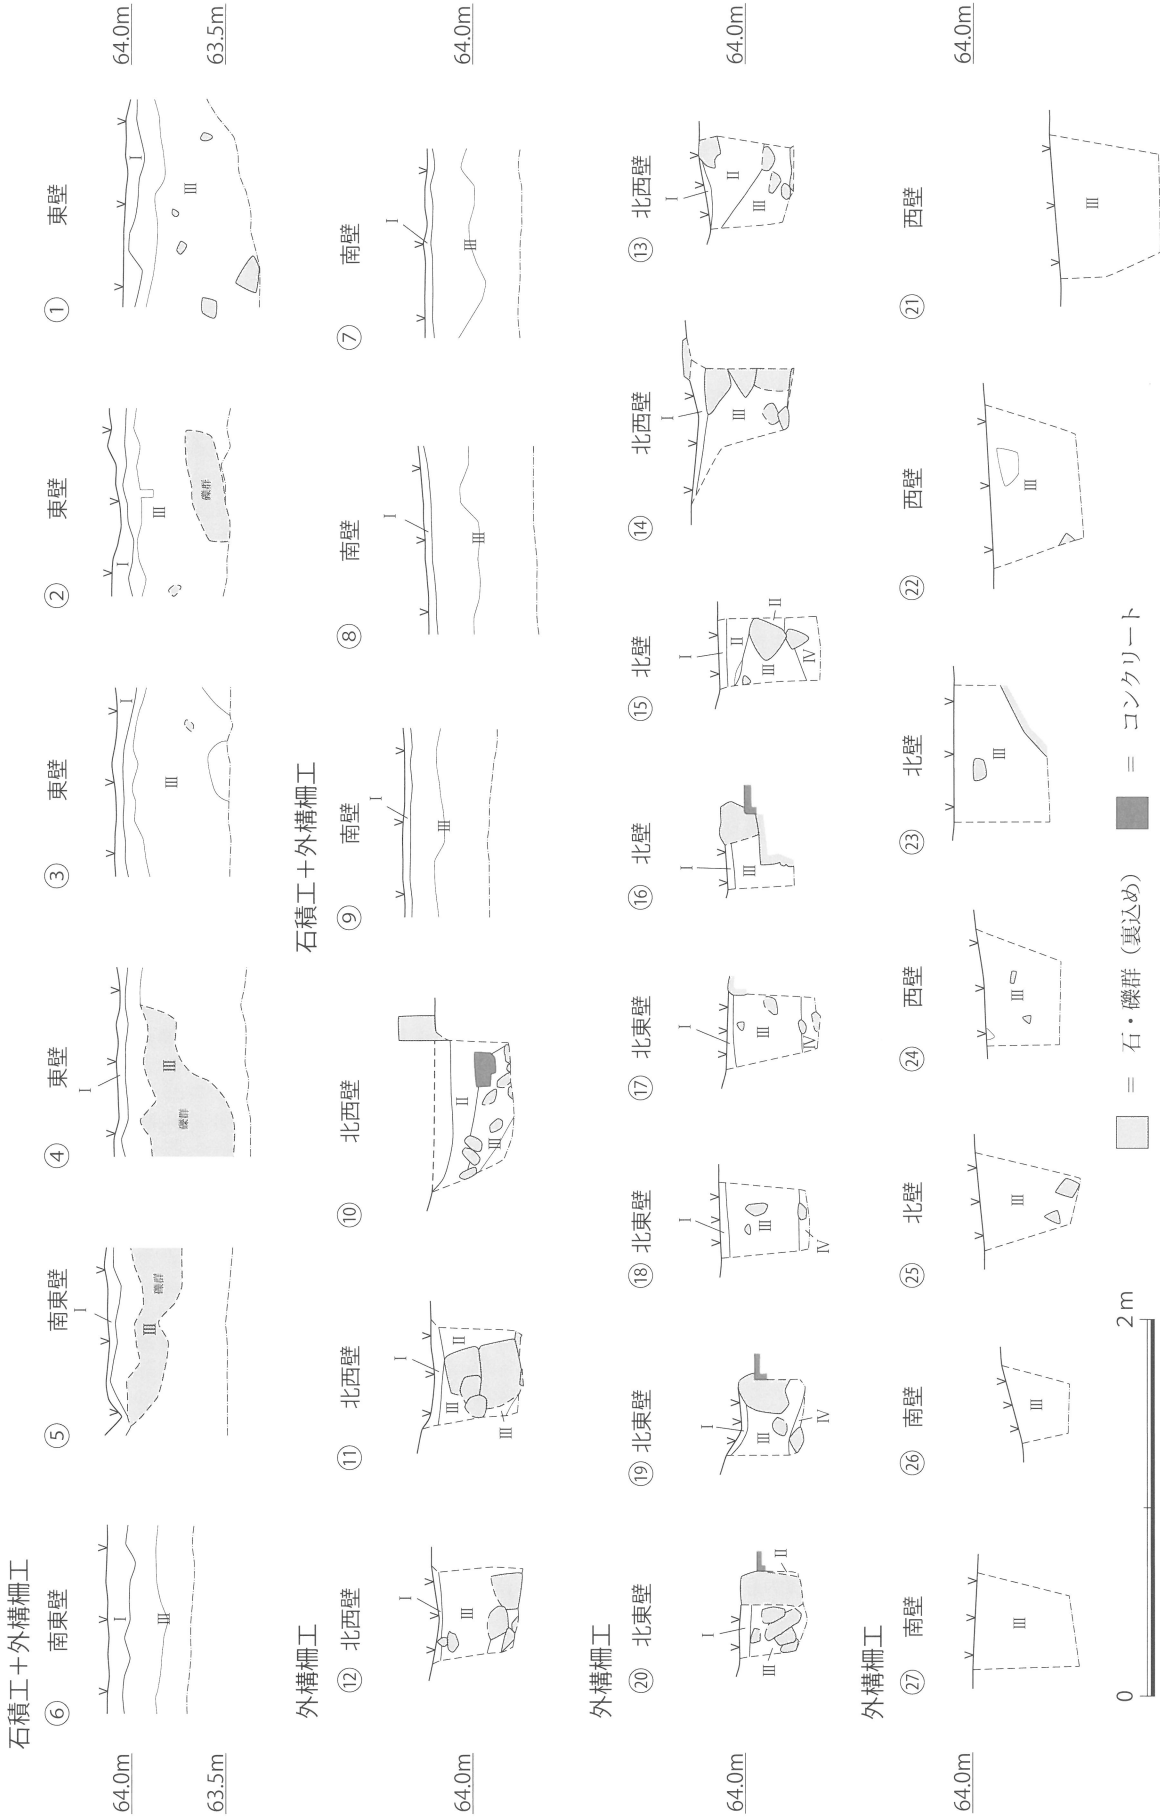
第21図 北白河陵 掘削箇所断面図(1/40)

今回の掘削箇所での土層は、その性格から大きく4層に大別できる（第21図）。Ⅰ層は表土層。Ⅱ層は、陵墓地外周を巡る水路を埋立てたものなど、現代の整地土。Ⅲ層は、近代以降の陵墓地整備に伴う盛土。Ⅳ層は、陵墓地の整備によって埋められた周囲の土の可能性のあるものである。当陵墓地が、「幕末の修陵」以降に大きく拡張され、整備されたことは、いわゆる『文久山陵図』⁽⁴⁾と陵墓地形図⁽⁵⁾を比較すれば明らかであるが、Ⅲ層はそうした整備に伴うものである（図版24-1～7）。平成21年度の神楽岡部事務所改築工事に伴う立会調査の報告でも同様の指摘がなされている⁽⁶⁾。陵墓地北東側から南東側の掘削箇所（⑩～⑳）では、現状ではほとんど見えなくなっている間知石による石積および石列を確認しているが、この石積、石列は初版の陵墓地形図には周辺を巡る水路の側壁として記載されており、周囲の開発によって埋め立てられてしまったものである（図版24-3～5）。一部で確認できたⅣ層は淡灰褐色土層で、陵墓地の拡張整備以前に遡る可能性があるが、掘削範囲が狭小であったため確定はできない。
