磐園陵墓参考地樋管改修その他工事に伴う立会調査

(2) 樋管改修その他工事に伴う立会調査

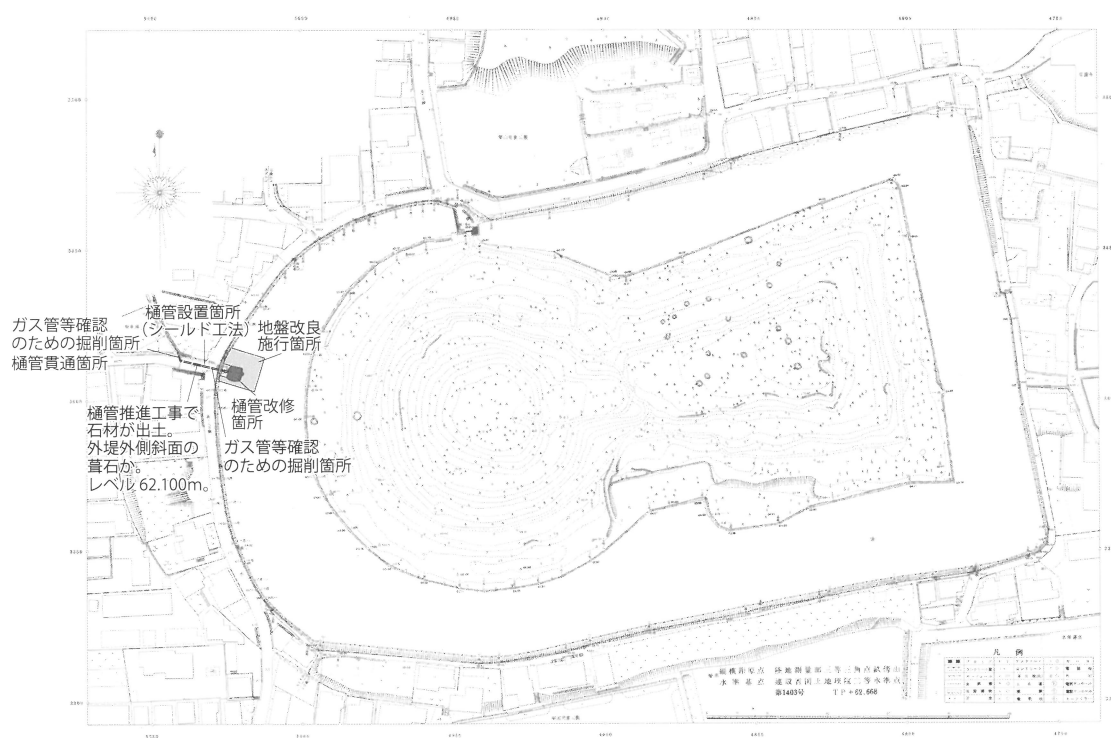
第31図 磐園陵墓参考地 調査箇所位置図 (1/2,500)

この度、当参考地後円部西側の外堤に位置する鋼製斜樋の樋管が詰まり、水が流れなくなったため、新たな箇所へ樋管を設置するための樋管改修その他工事が実施されることになった（第31図、図版29-1、2）。当参考地は周知の埋蔵文化財包蔵地に含まれているため、立会調査をおこなった。なお、宮内庁京都事務所の工務課主導のもと工事準備が進められる中で、樋管設置箇所前の周濠内において想定以上にヘドロが堆積していることが確認され、周濠内への工事車両の搬入が困難であることが発覚した。そのため、急遽、仮設道路設置のための地盤改良が実施されることになり、その際にも立会調査をおこなった。調査は土屋隆史が担当し、畝傍陵墓監区事務所の松岡隆行、角野陽香、堤聖貴が補助した。調査期間は、仮設道路設置のための地盤改良に伴う立会調査が令和6年3月11日～15日、樋管改修その他工事に伴う立会調査が令和6年4月15～4月17日であり、これら以外の日には松岡、角野、堤が担当した。ここでは、掘削箇所の報告をおこなう。なお、調査に際しては大和高田市教育委員会の上西恭平氏にご指導をいただいた。

周濠底の掘削後、西側に向けて樋管を通す推進工事が実施され、当庁管理地外の側溝と接続された。推進機には直径50cmの鋼管が使用され、鋼管内に残っている掘削土は高圧洗浄機を用いて洗い流し、バキューム機で吸引された。推進工事に際し、樋門から西に6.65～9.5m付近の箇所、標高62.100m付近において約30cmの石が20点、約20cmの石が13点出土した（第31、32図、図版30-6、7）。これは出土箇所からみて、外堤外側斜面の葺石である可能性がある。推進工事であるため調査は実施できなかったが、今後周辺で工事が実施される場合は注意が必要となる。

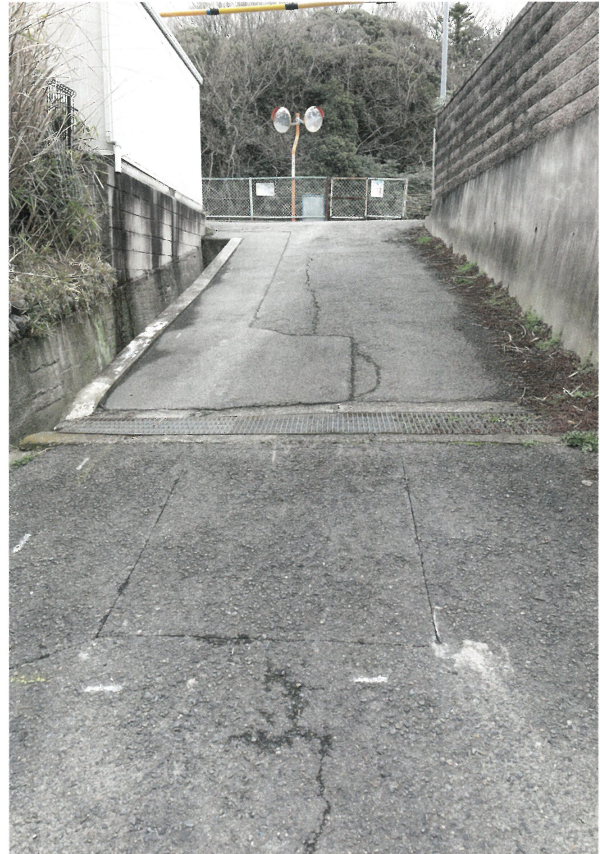
3 外堤外側斜面（西から）

また、外堤外側斜面下（長さ約1.8m×約1.0m）では、表土から約1.0mの深さ（標高62.24～63.24m）まで造成土が確認された（図版30-4）。その後、新規に設置された樋管を外堤外側斜面下の側溝と接続するにあたり、樋管出口箇所が表土から約2.0m下まで（標高61.24～63.24m）掘削されたが、そこでも造成土が確認された（図版30-5）。地山は既に削平されたと推定されるが現状よりも下にあると推定される。このように、開削工事箇所では地山は確認されなかった。立会調査箇所西側の外堤上面の標高と、西側斜面下面との標高差は約2.5mであり、顕著な高低差がみられることから（図版30-3）、西側外堤は後世に造成土が盛られ嵩上げされていると推定される。

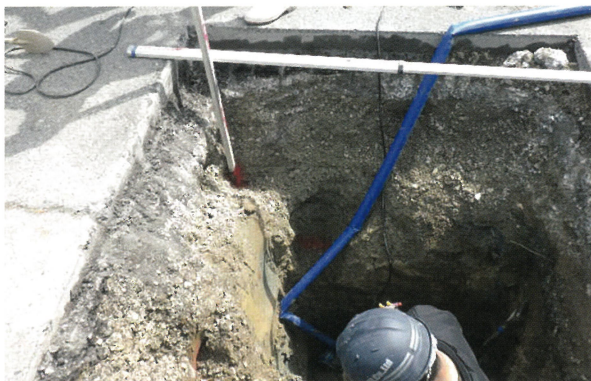
2 ガス管等確認工事 外堤上面の掘削状況（西から）

立会調査箇所西側の外堤上面と西側斜面下において、ガス管、水道管、電話回線の位置を確認するために、大和高田市教育委員会による立ち会いのもと掘削がおこなわれた。外堤上面（長さ約1.6m×約1.6m）では表土下約2.0mの深さ（標高63.18m）まで後世の造成土が確認された（図版30-2）。本来の外堤上面は既に削平されている可能性もあるが、上記のとおり葺石らしきものが検出された外堤外側斜面の一部が標高62.10mである可能性をふまえると、外堤上面はさらに下側にある可能性が考えられる。
