昭和五十三年度　陵墓関係調査概要

陵墓調査室

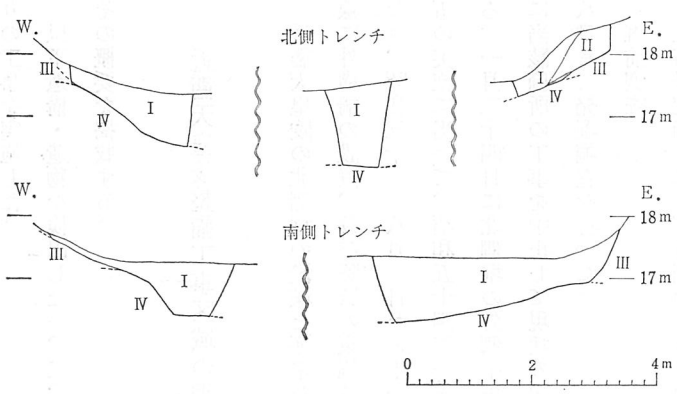
第２図　仁徳天皇陵第三堀トレンチ断面図（1/120）

七の調査では、仁徳天皇陵第三堀の第１図の箇所を試掘し、第２図のように、Ⅰ層近年の堆積汚泥、Ⅱ層腐植土の表土、Ⅲ層黄褐色粘質土の堤体、Ⅳ層砂礫層地山の堀底、という土相が判明し、原初の遺物の検出もないので、昭和五十四年度に堆積汚泥を浚渫することにした。

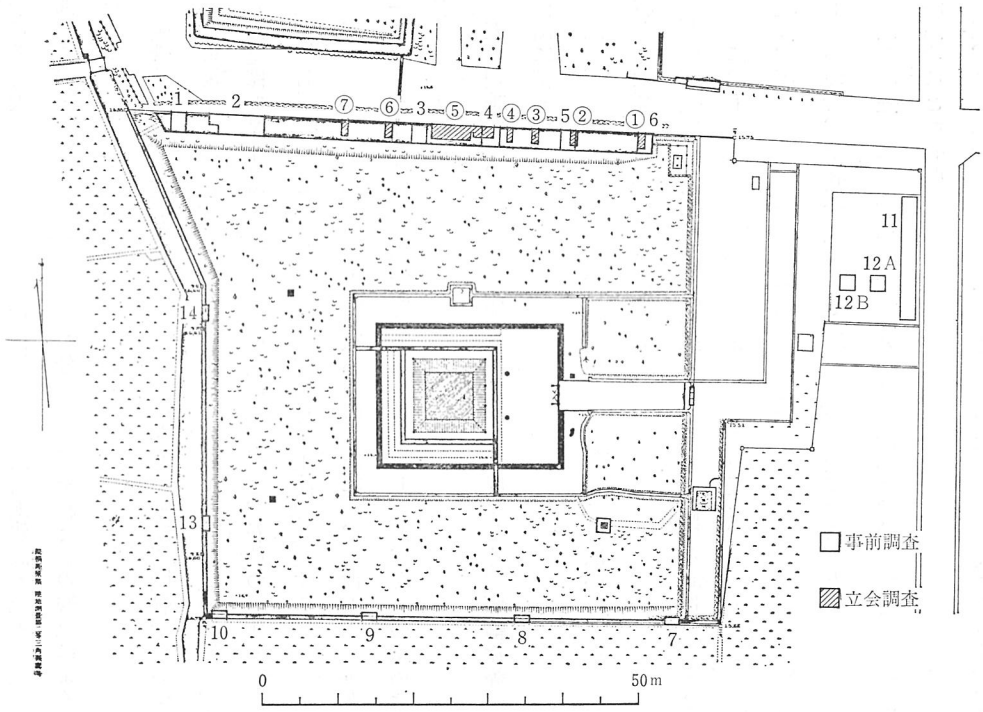
第3図　近衞天皇陵トレンチ位置図（1/1000）（1～14事前調査，①～⑦立会調査）

工事予定箇所に、第3図のように幅一～二メートル、長さ二～一六メートルの大小一四箇所のトレンチを設定して発掘調査を行った。
