恵我長野西陵墳丘崩壊部露出遺構の調査及び崩壊部応急保護工事箇所の調査

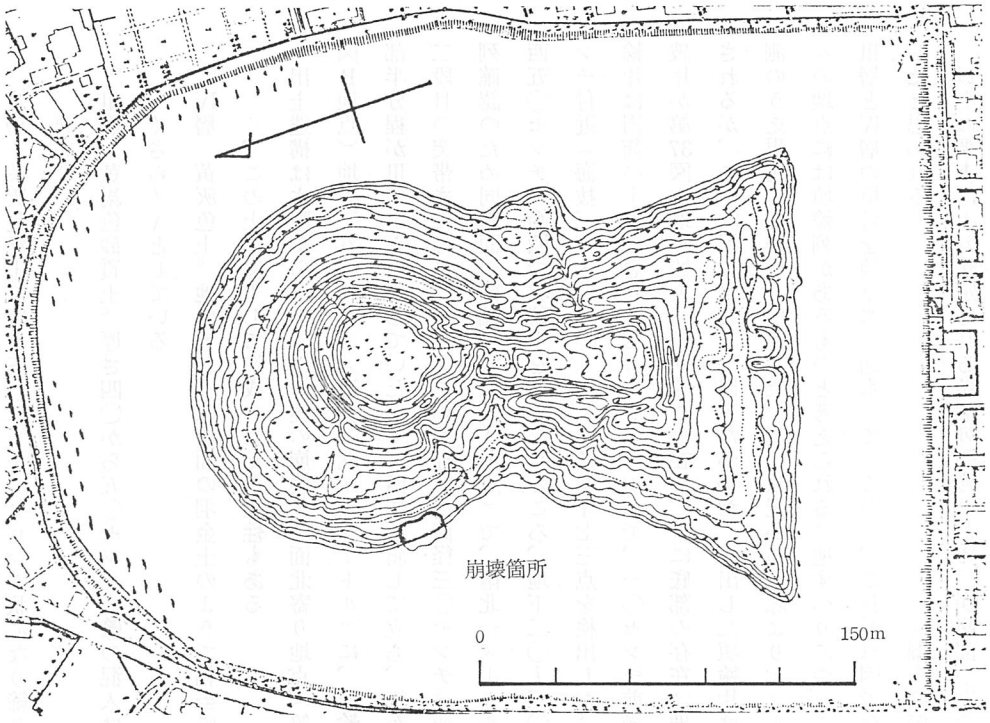
第36図　恵我長野西陵調査箇所の位置（1/3000）

羽曳野丘陵の北端に位置する前方後円墳の仲哀天皇恵我長野西陵で、後円部西側法裾部分が昭和五十八年六月二十日の大雨により地すべり崩壊を生じたので、六月二十一日に状況の緊急調査を行い、一部に埴輪の露出を認め、崩落埴輪片一二個を採集し、十一月四日に崩壊部の実測及び埴輪列の残存状況確認の調査を実施した（第36図）。

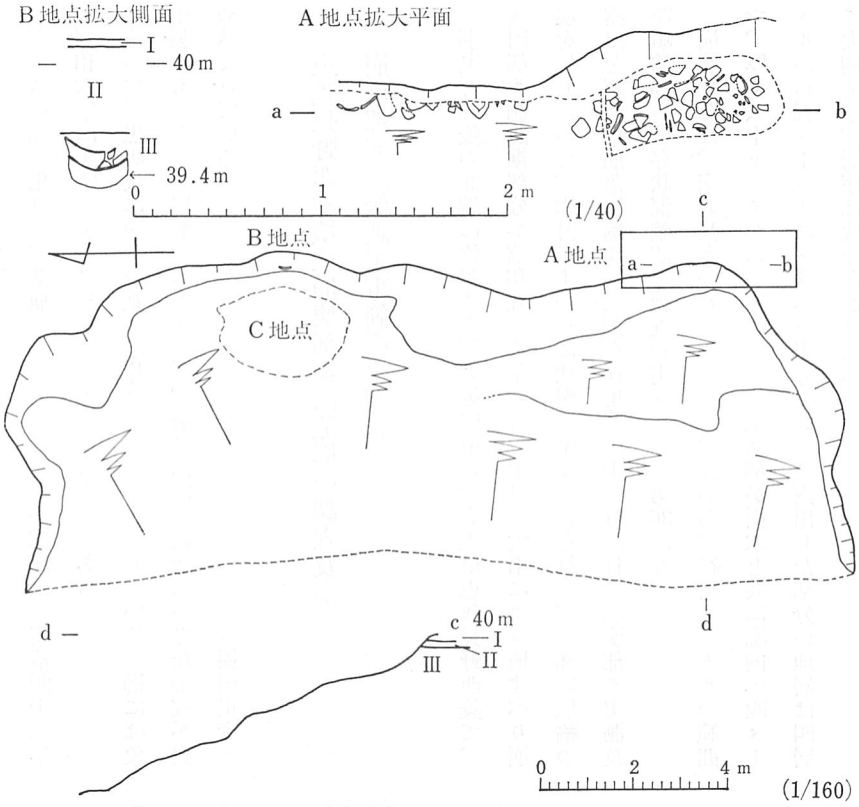
第37図　恵我長野西陵調査箇所平面・断面および遺物出土状況

出土遺構は水際から七メートル奥の崩壊部断面北寄り地点（第37図B地点）地表下八〇センチ（海抜三九・四メートル）に、埴輪底部半分程がⅢ層から露出していた。やゝ西に傾斜して立ち、下から二段目の突帯まで高さ二〇センチが残存し、直径三〇センチ。埴輪列確認のため同断面の南端（第37図A地点）で、南北一メートル東西五〇センチの範囲で堆積土を除去したところ、地下二〇～三〇センチ付近（海抜三九・五メートル）で埴輪片七三点を検出した。埴輪片は円筒の上部と思われるものがほとんどで、一〇センチ前後の破片が第37図A地点拡大図の状態で存在し、下に底部の存在は推測されるが、この状況では確認は出来なかった。検出した埴輪片は実測のうえ現況の儘埋戻し保存した。この状況から水際より七メートルの地点には埴輪列があるものと考えられる。地すべりについてはⅢ層とⅣ層の境目を地下水が通水しているので、これが原因で発生したと思われる。

工事は崩壊線に沿って土留木柵を設けるもので、五〇センチ間隔で杭打し、トリカルネット及びサンドマットをこれに取付けるための溝を延長四二メートル、幅二〇センチ、深さ約三〇センチ手掘りで行った。掘削箇所の土層は前記調査のⅡ層～Ⅲ層で、Ⅱ層中より埴輪片一二点を採集した。埋戻しと、崩落土による木柵の裏込めは、遺物の有無を観察しながら順次手作業で行った。残土の整地作業中、埴輪底部露出のB地点から約一メートル堀側へ下った所（第37図C地点）で、崩落土砂の中から埴輪片一〇点を採集した。

以上の調査により想定される埴輪列保護のため、崩壊部の応急保

護工事を行うことになり、昭和五十九年一月二十四・三十日、二月七日に立会調査を実施した。

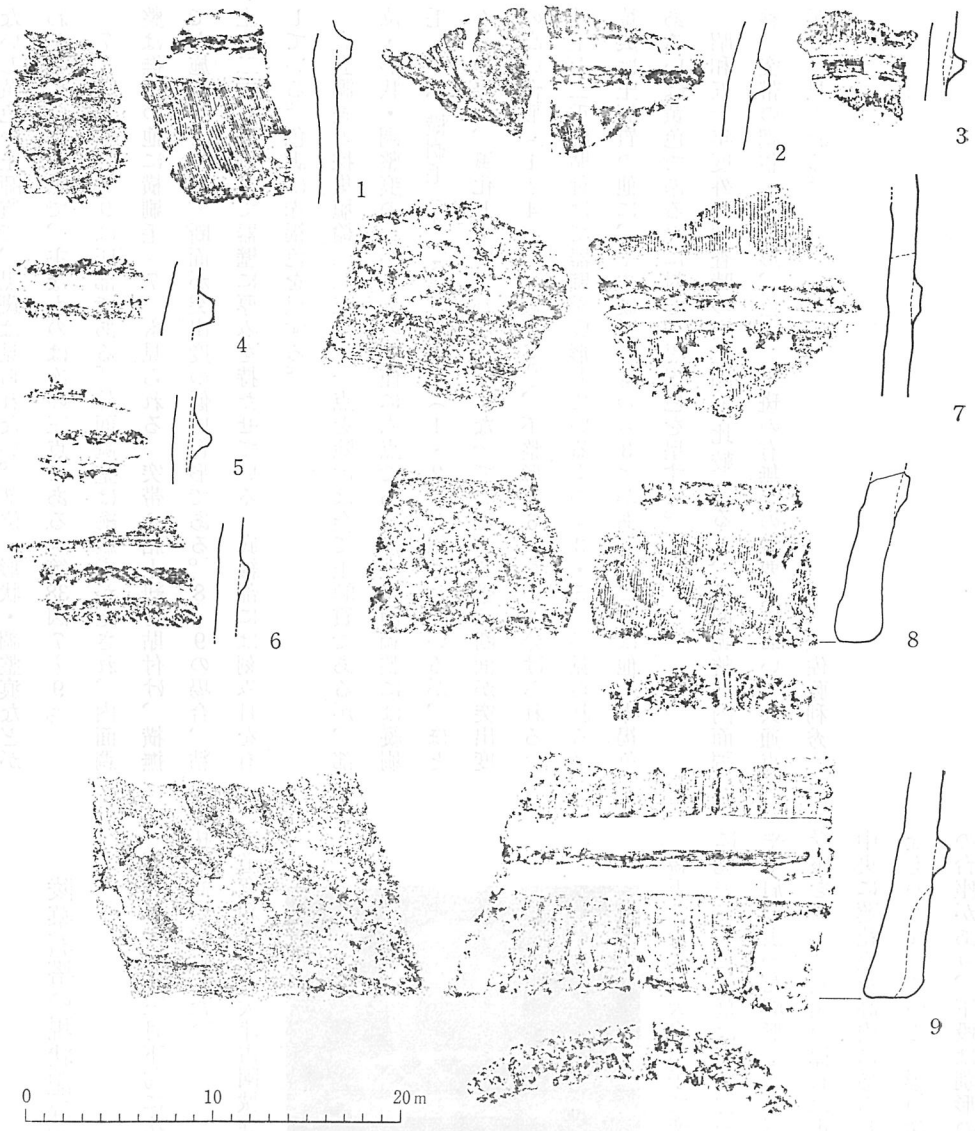
第38図　恵我長野西陵の出土品（1/4）

ないし黄色の土師質で、黒斑は見られない。部位・形状・調整痕などがわかるものは六点で、主なものは次の三点である（第38図7～9）。

7は胴部、8・9は底部である。外面調整は縦刷毛が施され、内面調整は撫での他に横刷毛（7）も見られる。突帯は粘土紐を貼付け、横撫でを施したもので、断面が突出度の低い台形である。8・9の場合、粘土を二重に貼付けて器壁に厚みを持たせている。底縁部には刻み目を有している。色調は赤褐色を呈する。

立会調査の採集埴輪二二点は、一点を除けば全て土師質であるが、部位・形状・調整痕のわかるものは僅に六点であった。外面調整には縦刷毛（3）、横刷毛（4・5）、斜刷毛（1・2）が施されているが、ほとんどの場合、風化していてわからなくなっている。突帯は断面が突出度の高い台形（1～4）、三角形（5）、不整形（6）などに分けられる。粘土を二重に貼付けて器壁を成形しているもの（3・5）が見られる。焼成は土師質の他に、やや硬質のもの（3）があり、これは他が赤褐色あるいは黄色であるのに対し、黒褐色を呈する。
