応神天皇 恵我藻伏岡陵内石塔の保存処理事業について

陵 墓 調 査 室

1 石塔の保存処理について

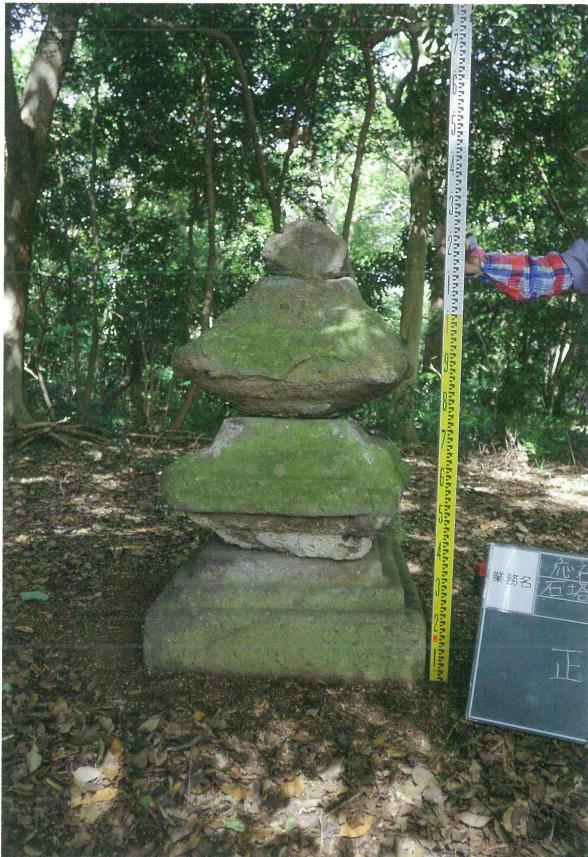
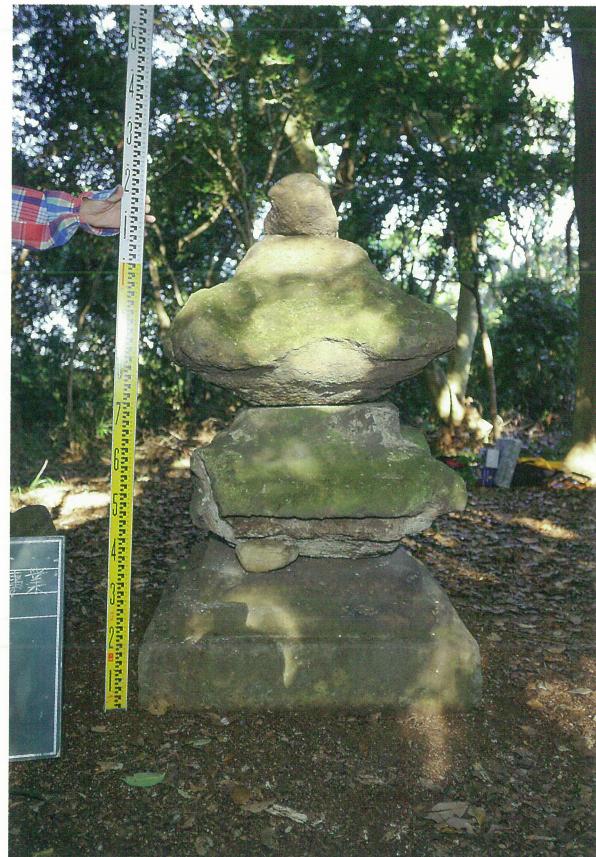
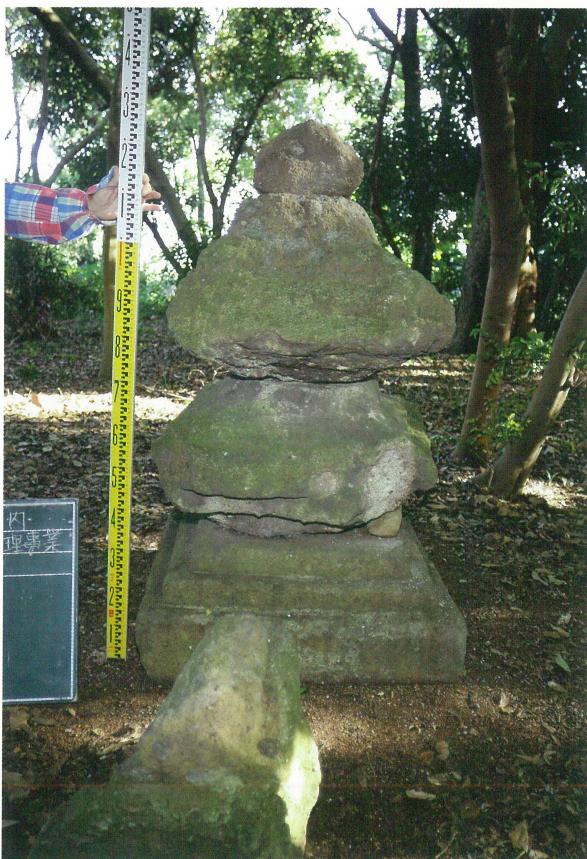
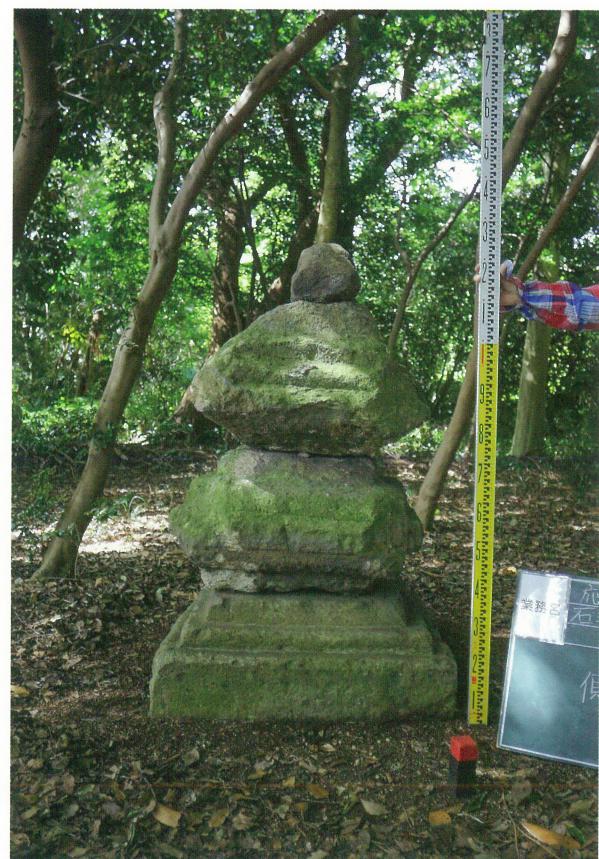
1 解体前の状況（南から）

2 解体前の状況（西から）

3 解体前の状況（北から）

4 解体前の状況（東から）

石塔の所在位置は、先述のとおり後円部頂上平坦面であるが、作業にあたって仮設小屋の設置が必要であったため、その場所として外堤の拝所西側に適地を求め、そこで作業を行うこととした。そのため、石塔の解体、運搬を行う必要から、解体前に樹立状態の写真撮影と実測図の作成を行った（第3図、図版1）。

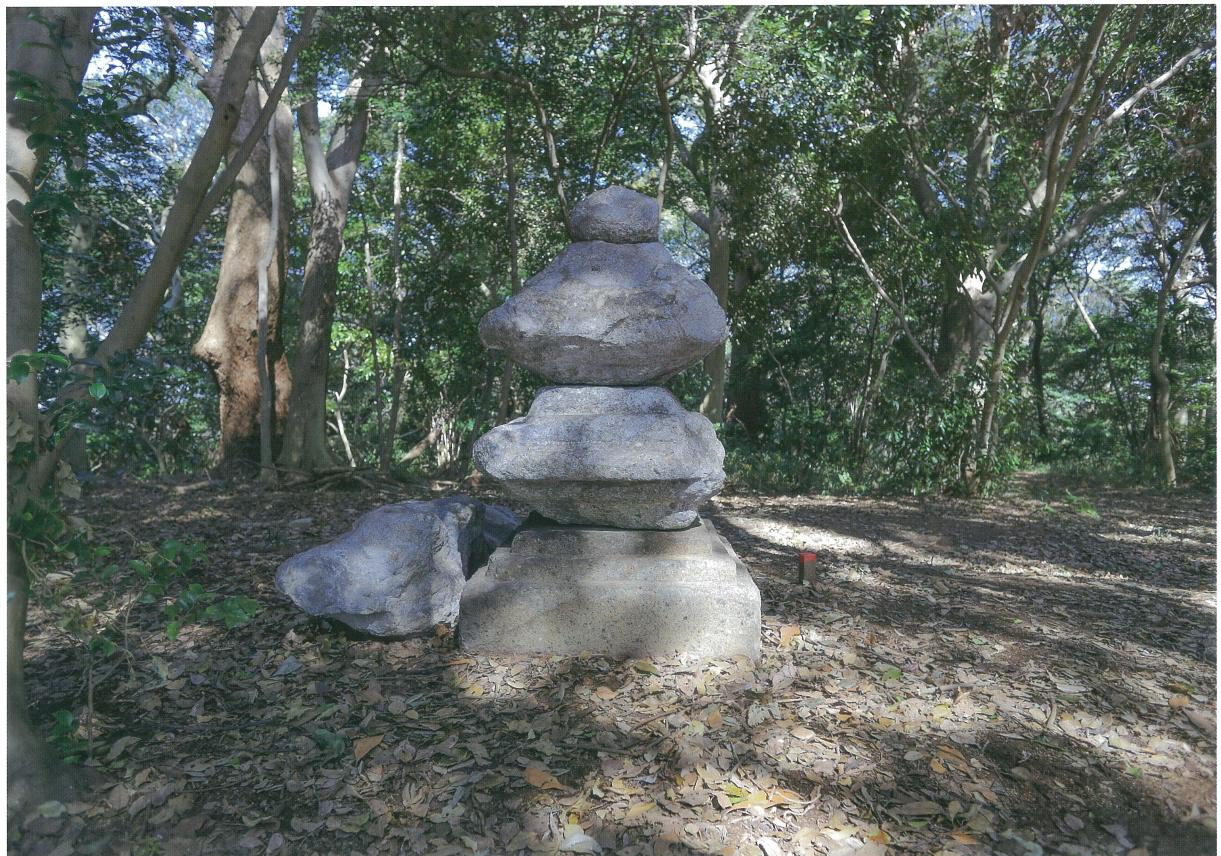
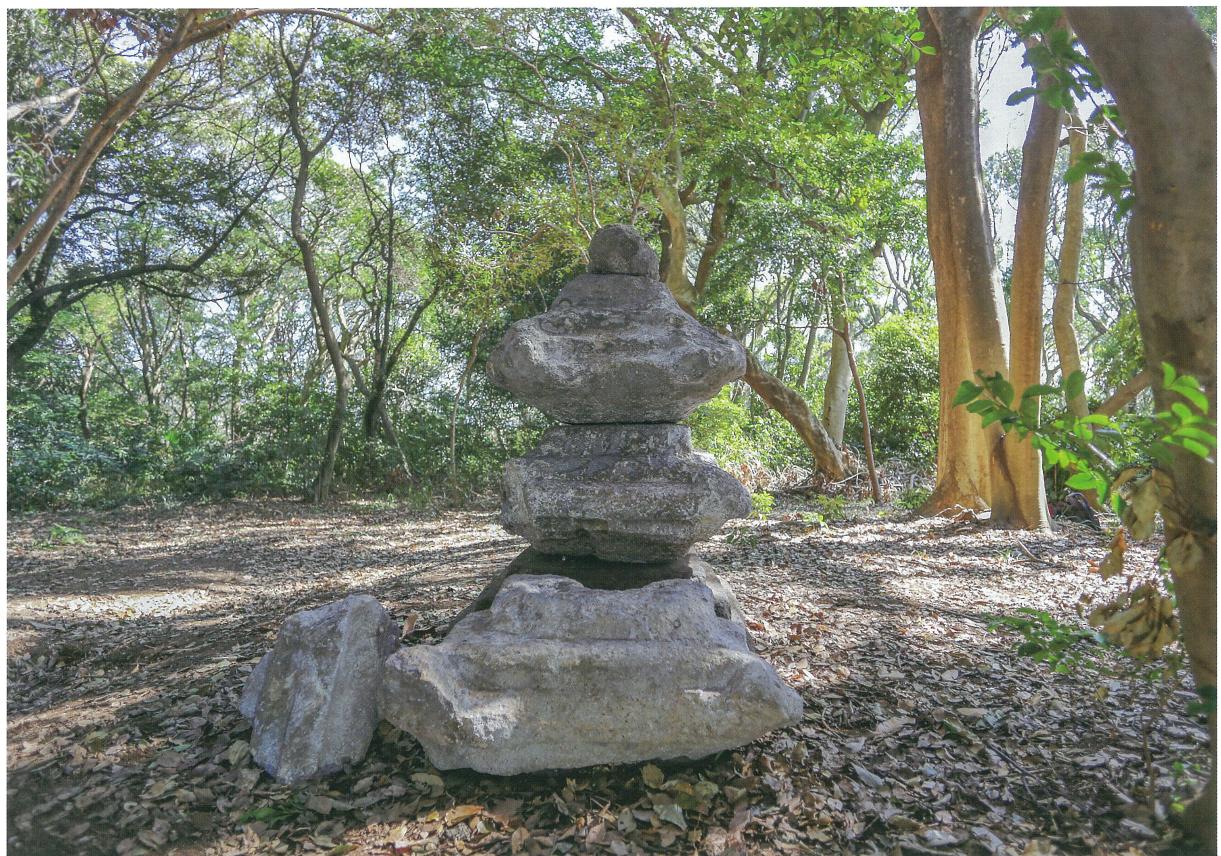
1 据え直し後の状況（南から）

2 据え直し後の状況（西から）

保存処理が完了した各部材は、エアパッキンや毛布などで梱包・養生の上、搬出時と同じ方法、ルートで原位置に戻した。平地部分は人力で移動したが、当然のことながら、復路は墳丘斜面を引き上げる場面が多くなったため、必要に応じて電動ワインチを用いて引っ張り上げることとなった。道板をうまく利用しつつ、後円部頂上平坦面まで運び上げた後、据え直しを行った。

基礎部分には透水性を高めること、不陸調整を行う目的で碎石を敷いている。また、解体前は部材2・3(1段目と2段目)のレベル調整が石により行われていたが、実際はあまり有効ではなかったため、据え直しにあたっては同じ石を使うことはせず、レベル調整を行うために、鉛板を要所にかませることで安定を図ることとした(第3図左上写真)。

据え直し後は、簡易覆屋を設置して直接雨水等の影響を受けないように配慮した。基礎のしっかりととした恒久的な覆屋が理想的であり、これまで鳥取県の宇倍野陵墓参考地(岡益石堂)を保護するために施工した事例もあるが、今回の場合は立地が前方後円墳の後円部頂上平坦面という性格上、地中に基礎を据えての建築物としての覆屋の設置は難しいため、まずは雨水や直射日光を遮り劣化した場合には、比較的更新も行いやすい簡易なものを選択している。

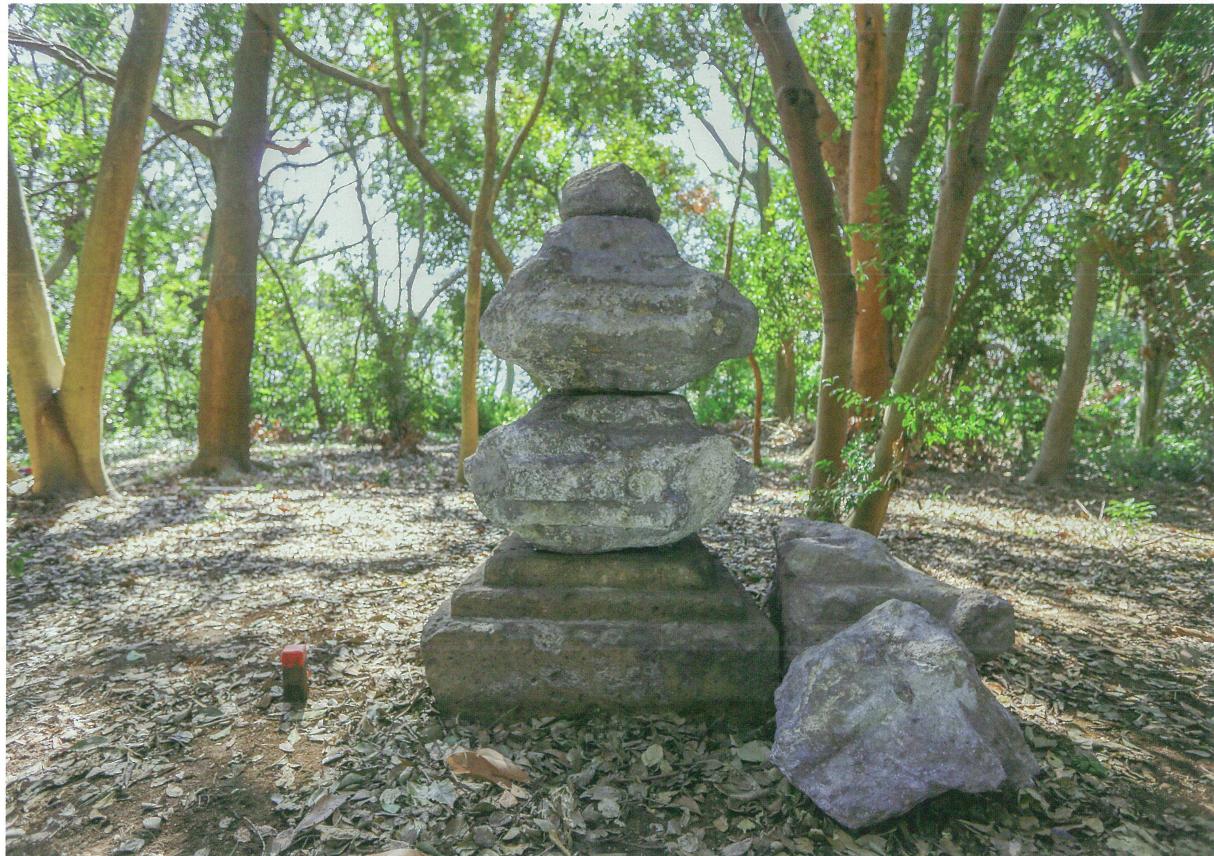
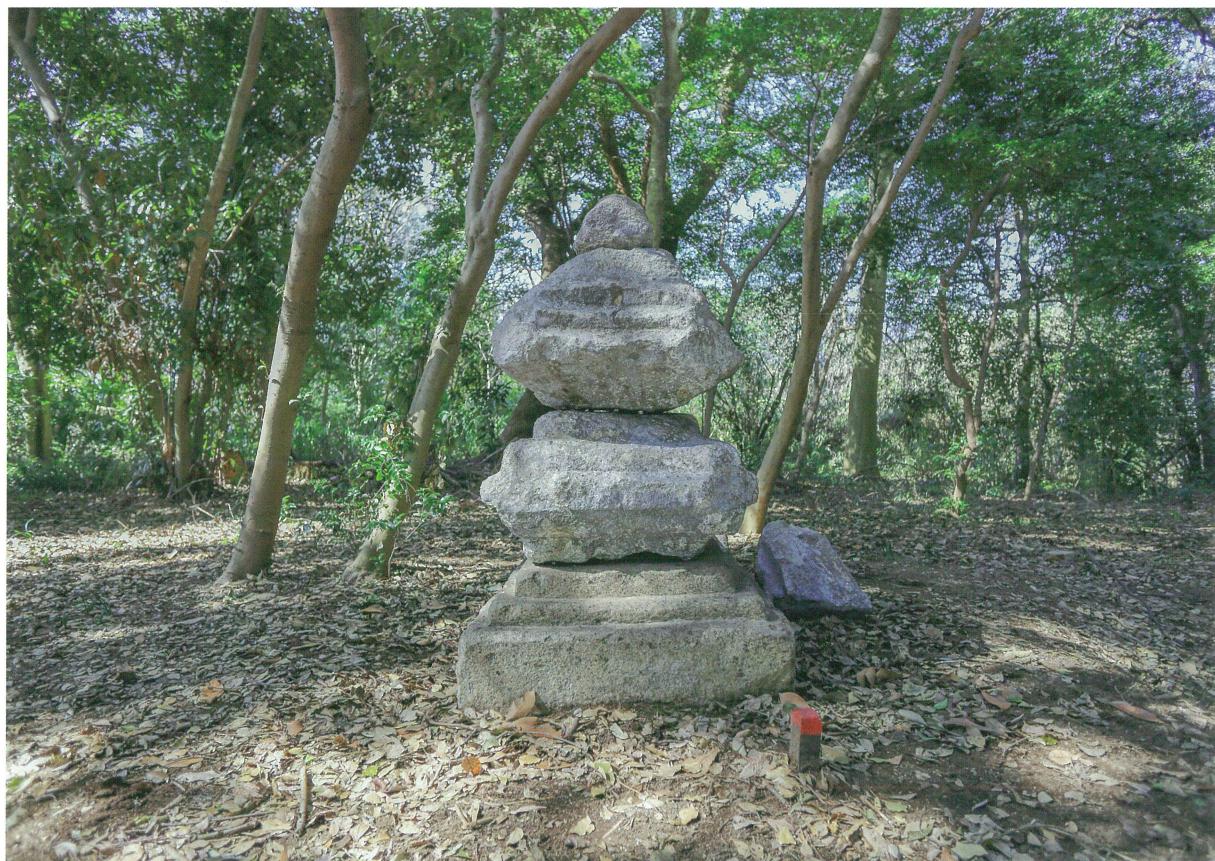
1 据え直し後の状況（北から）

2 据え直し後の状況（東から）

また、現地の環境についてデータを取得するため、小型データロガー(HOBO Pro v2 U23-001(onset))を設置した(図版2、3、4-7・8)。

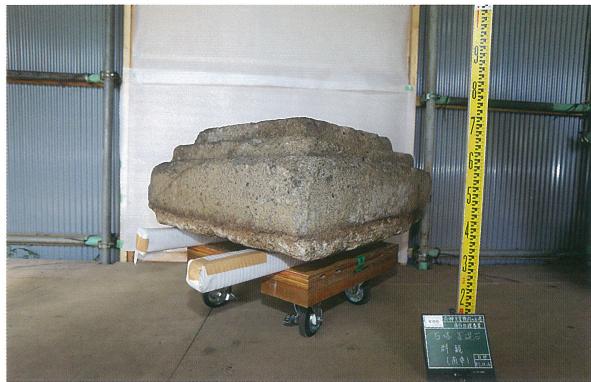
1 部材4（基礎石）

部材の状態 部材4・6は比較的本来の状態をとらえやすいが、比較的軟質の石材のため、他の部材は表面の劣化が進んでおり、笠状部材の多くは隅飾が失われて、その他の部位も欠損、剥離、摩滅が著しい。そのため、細部の状態の把握を困難にしている。(清喜)

洗浄処理 作業小屋に搬入した石塔部材の保存処理の第1段階として、洗浄処理を行った。まず、ブラシや竹串を用いて石材の表面に付着している塵埃や地衣類などの植物の除去を行った。全体的に付着が見られた藻類に対しては、洗浄剤を用いてクリーニングを行い、仕上げに50%エタノール水溶液を表面に塗布した（第4図3～7、図版4-1～6）。

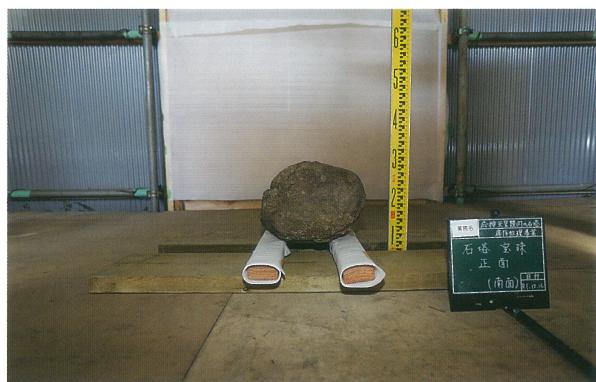
4 部材1（宝珠）

なお、明治期の絵図で確認する限り、既に現在と同様の構成となっていることから、部材5・6は絵図作成以前には周辺に散乱、あるいは意図的に埋められたと考えられる。一方、部材1は絵図には描かれておらず、後年載せられたものと考えられる。このような状況からも、後述するとおり本石塔の現況が造立当初の部材構成(数、位置関係、同一個体であるか、など)を維持している可能性は低いと考えられる。
