天智天皇山科陵の墳丘遺構

一 山科陵の概況

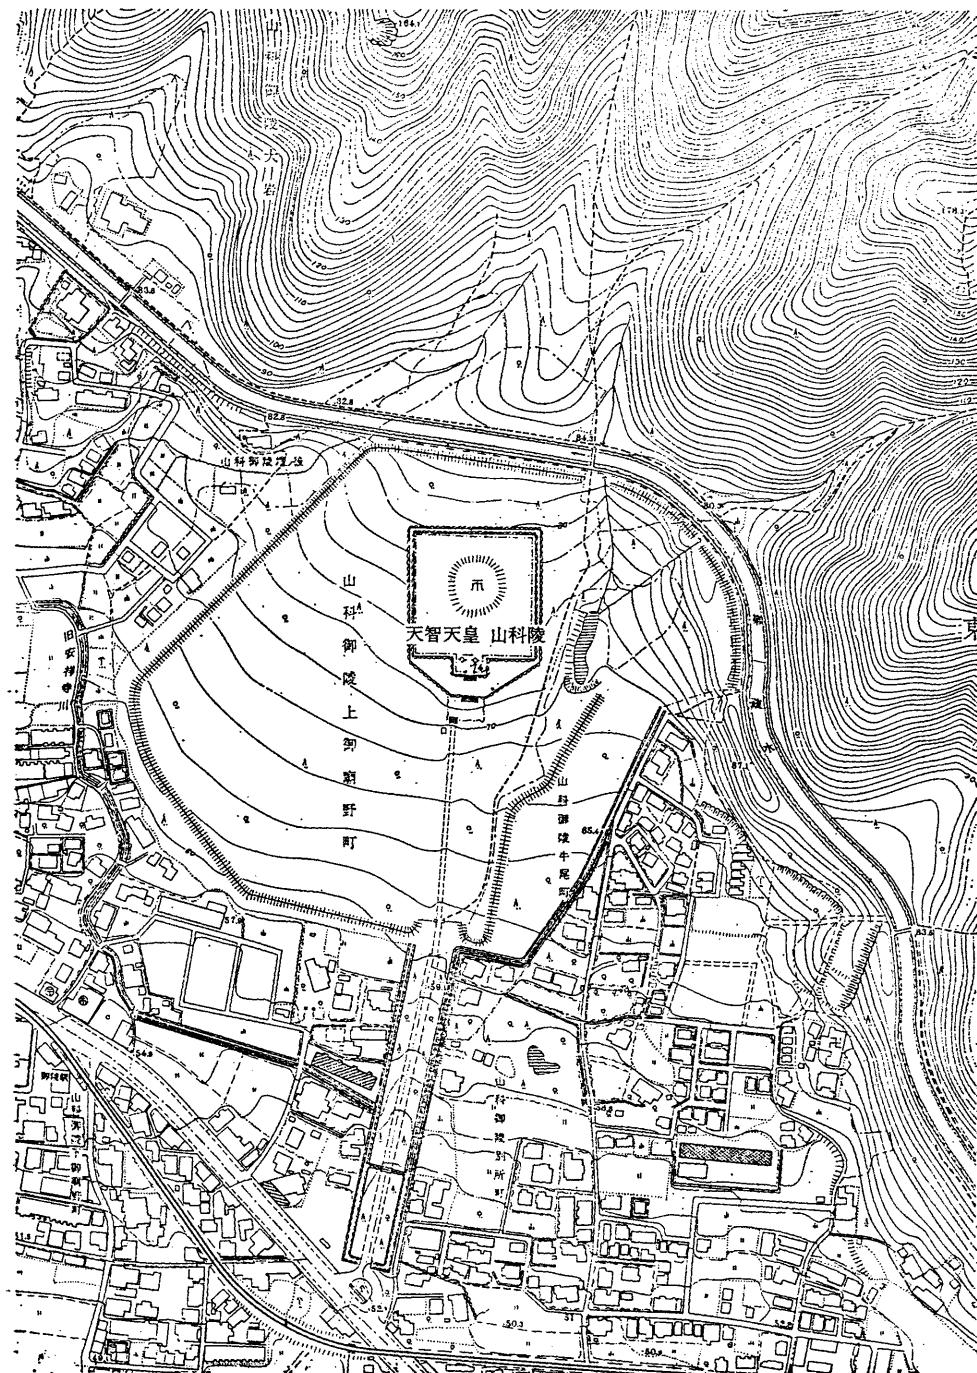
第1図 山科陵付近の地形 ($1/5000$)

緩斜面は、北方の山丘の三支脈の中央の支脈の延長のようにも、二支谷が流し出す土石の堆積のようにも見える舌状の丘陵である（第一図）。

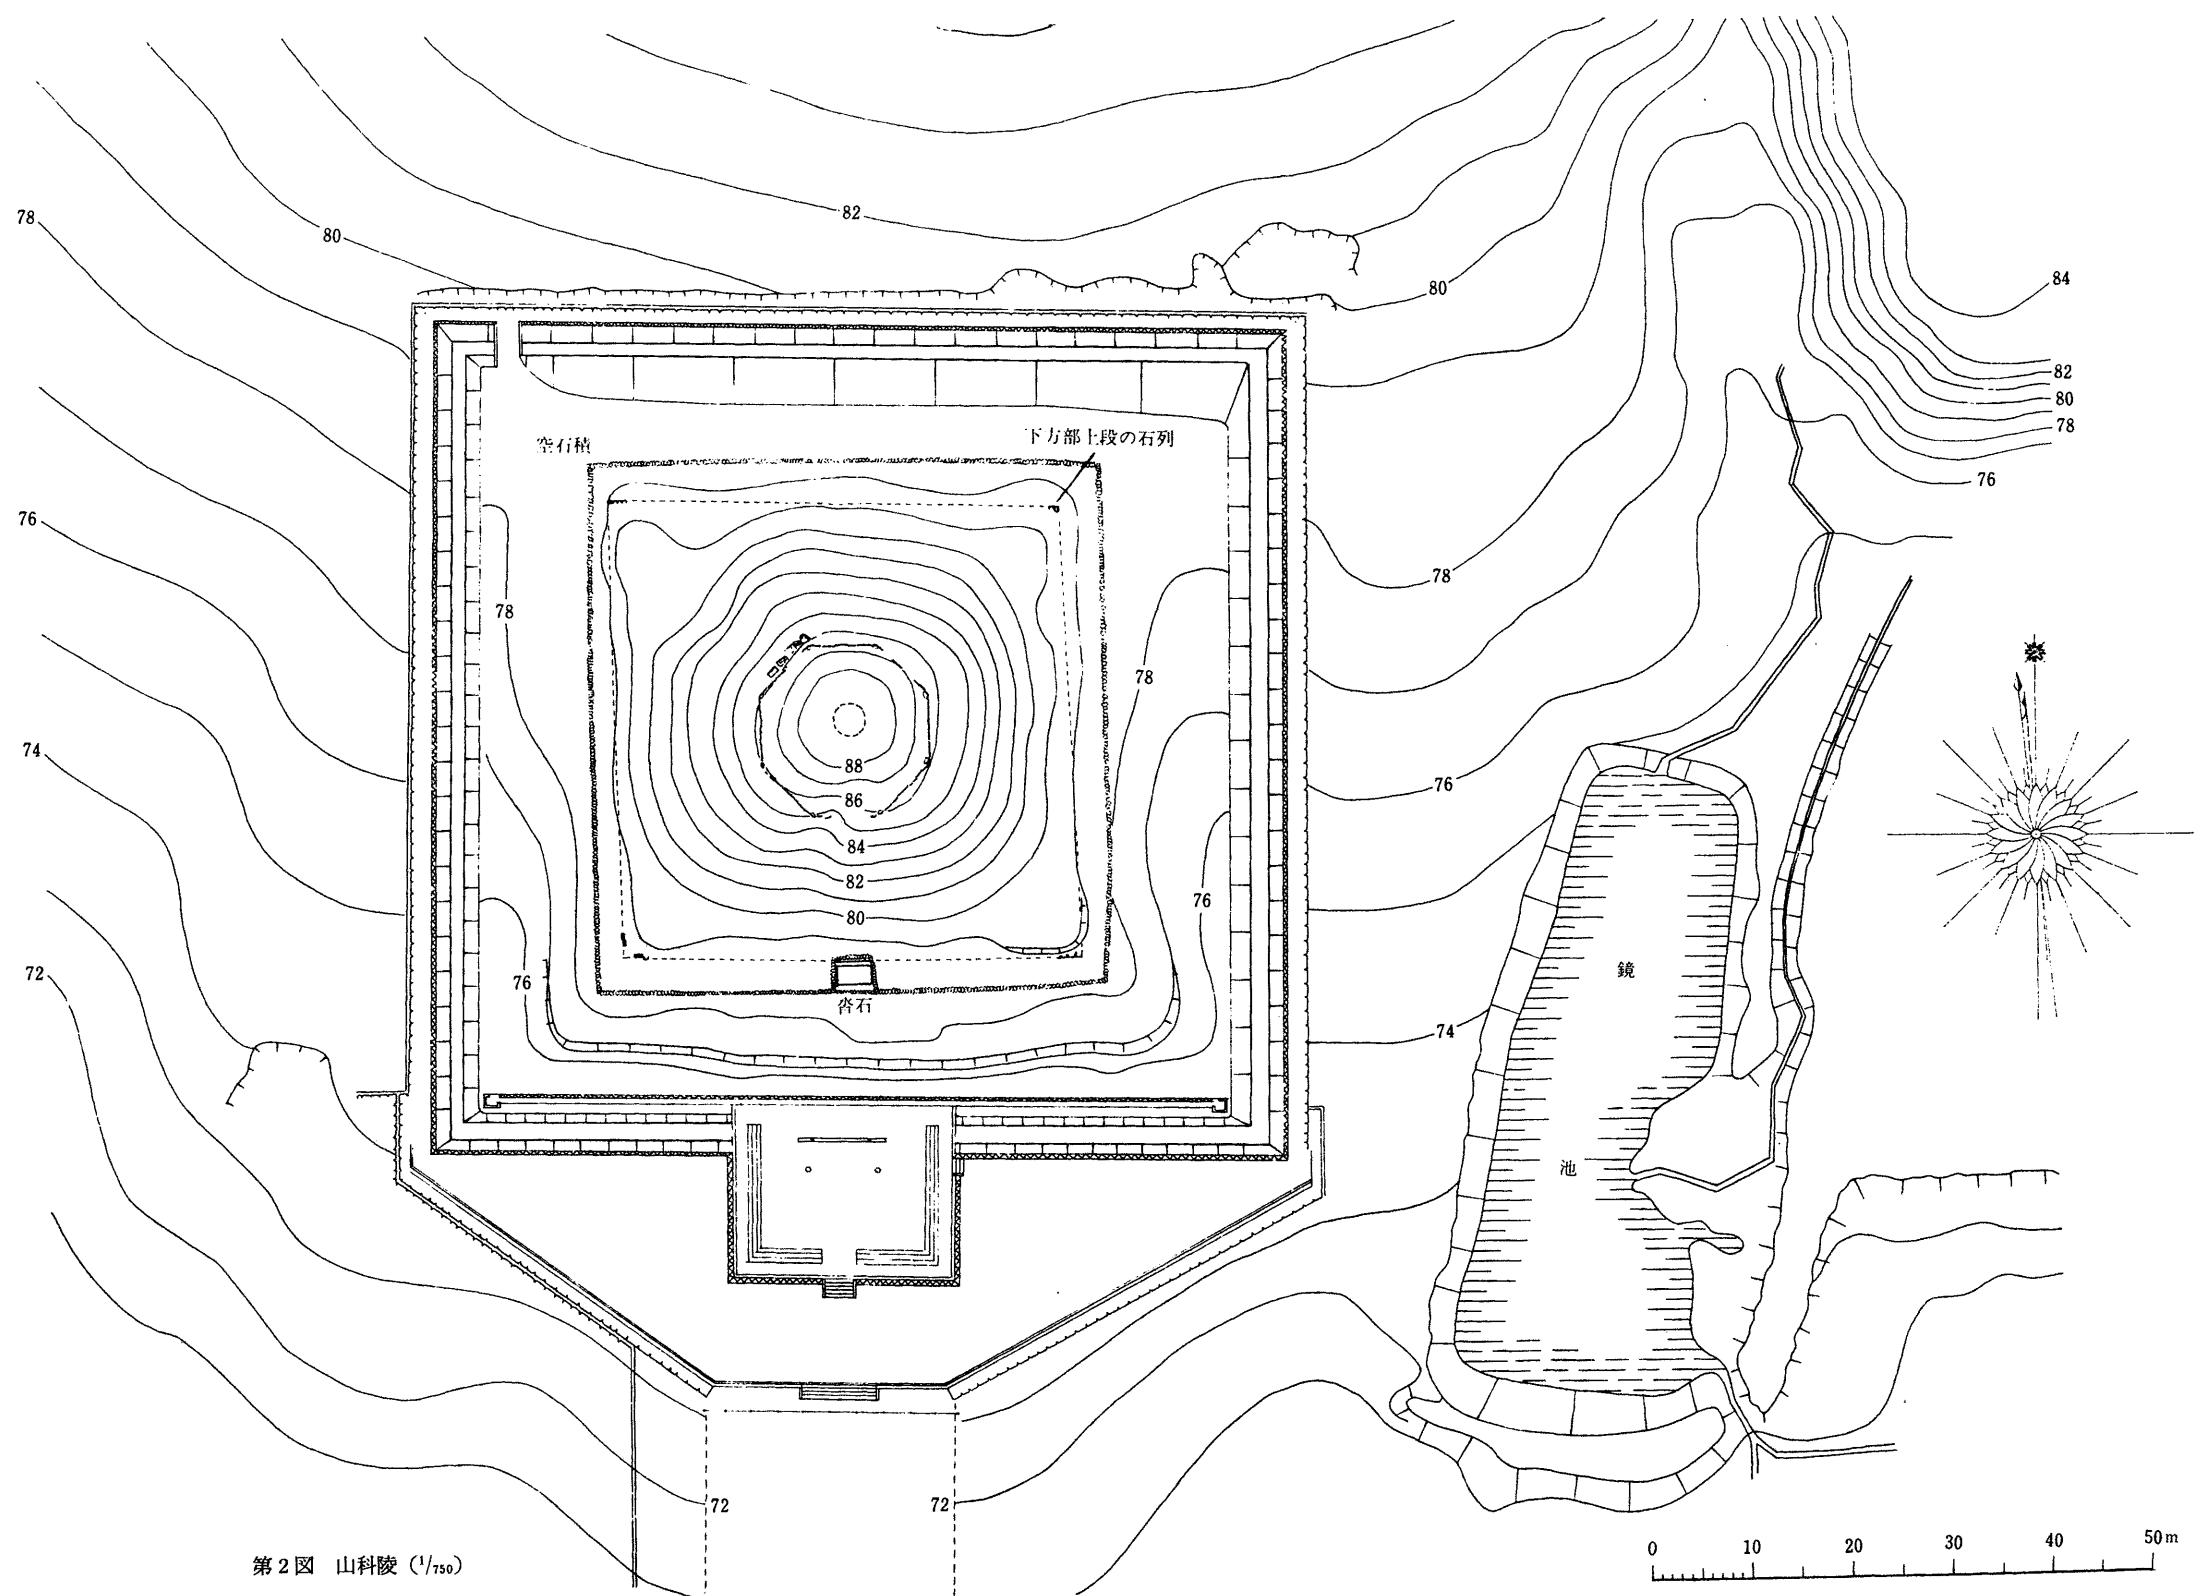
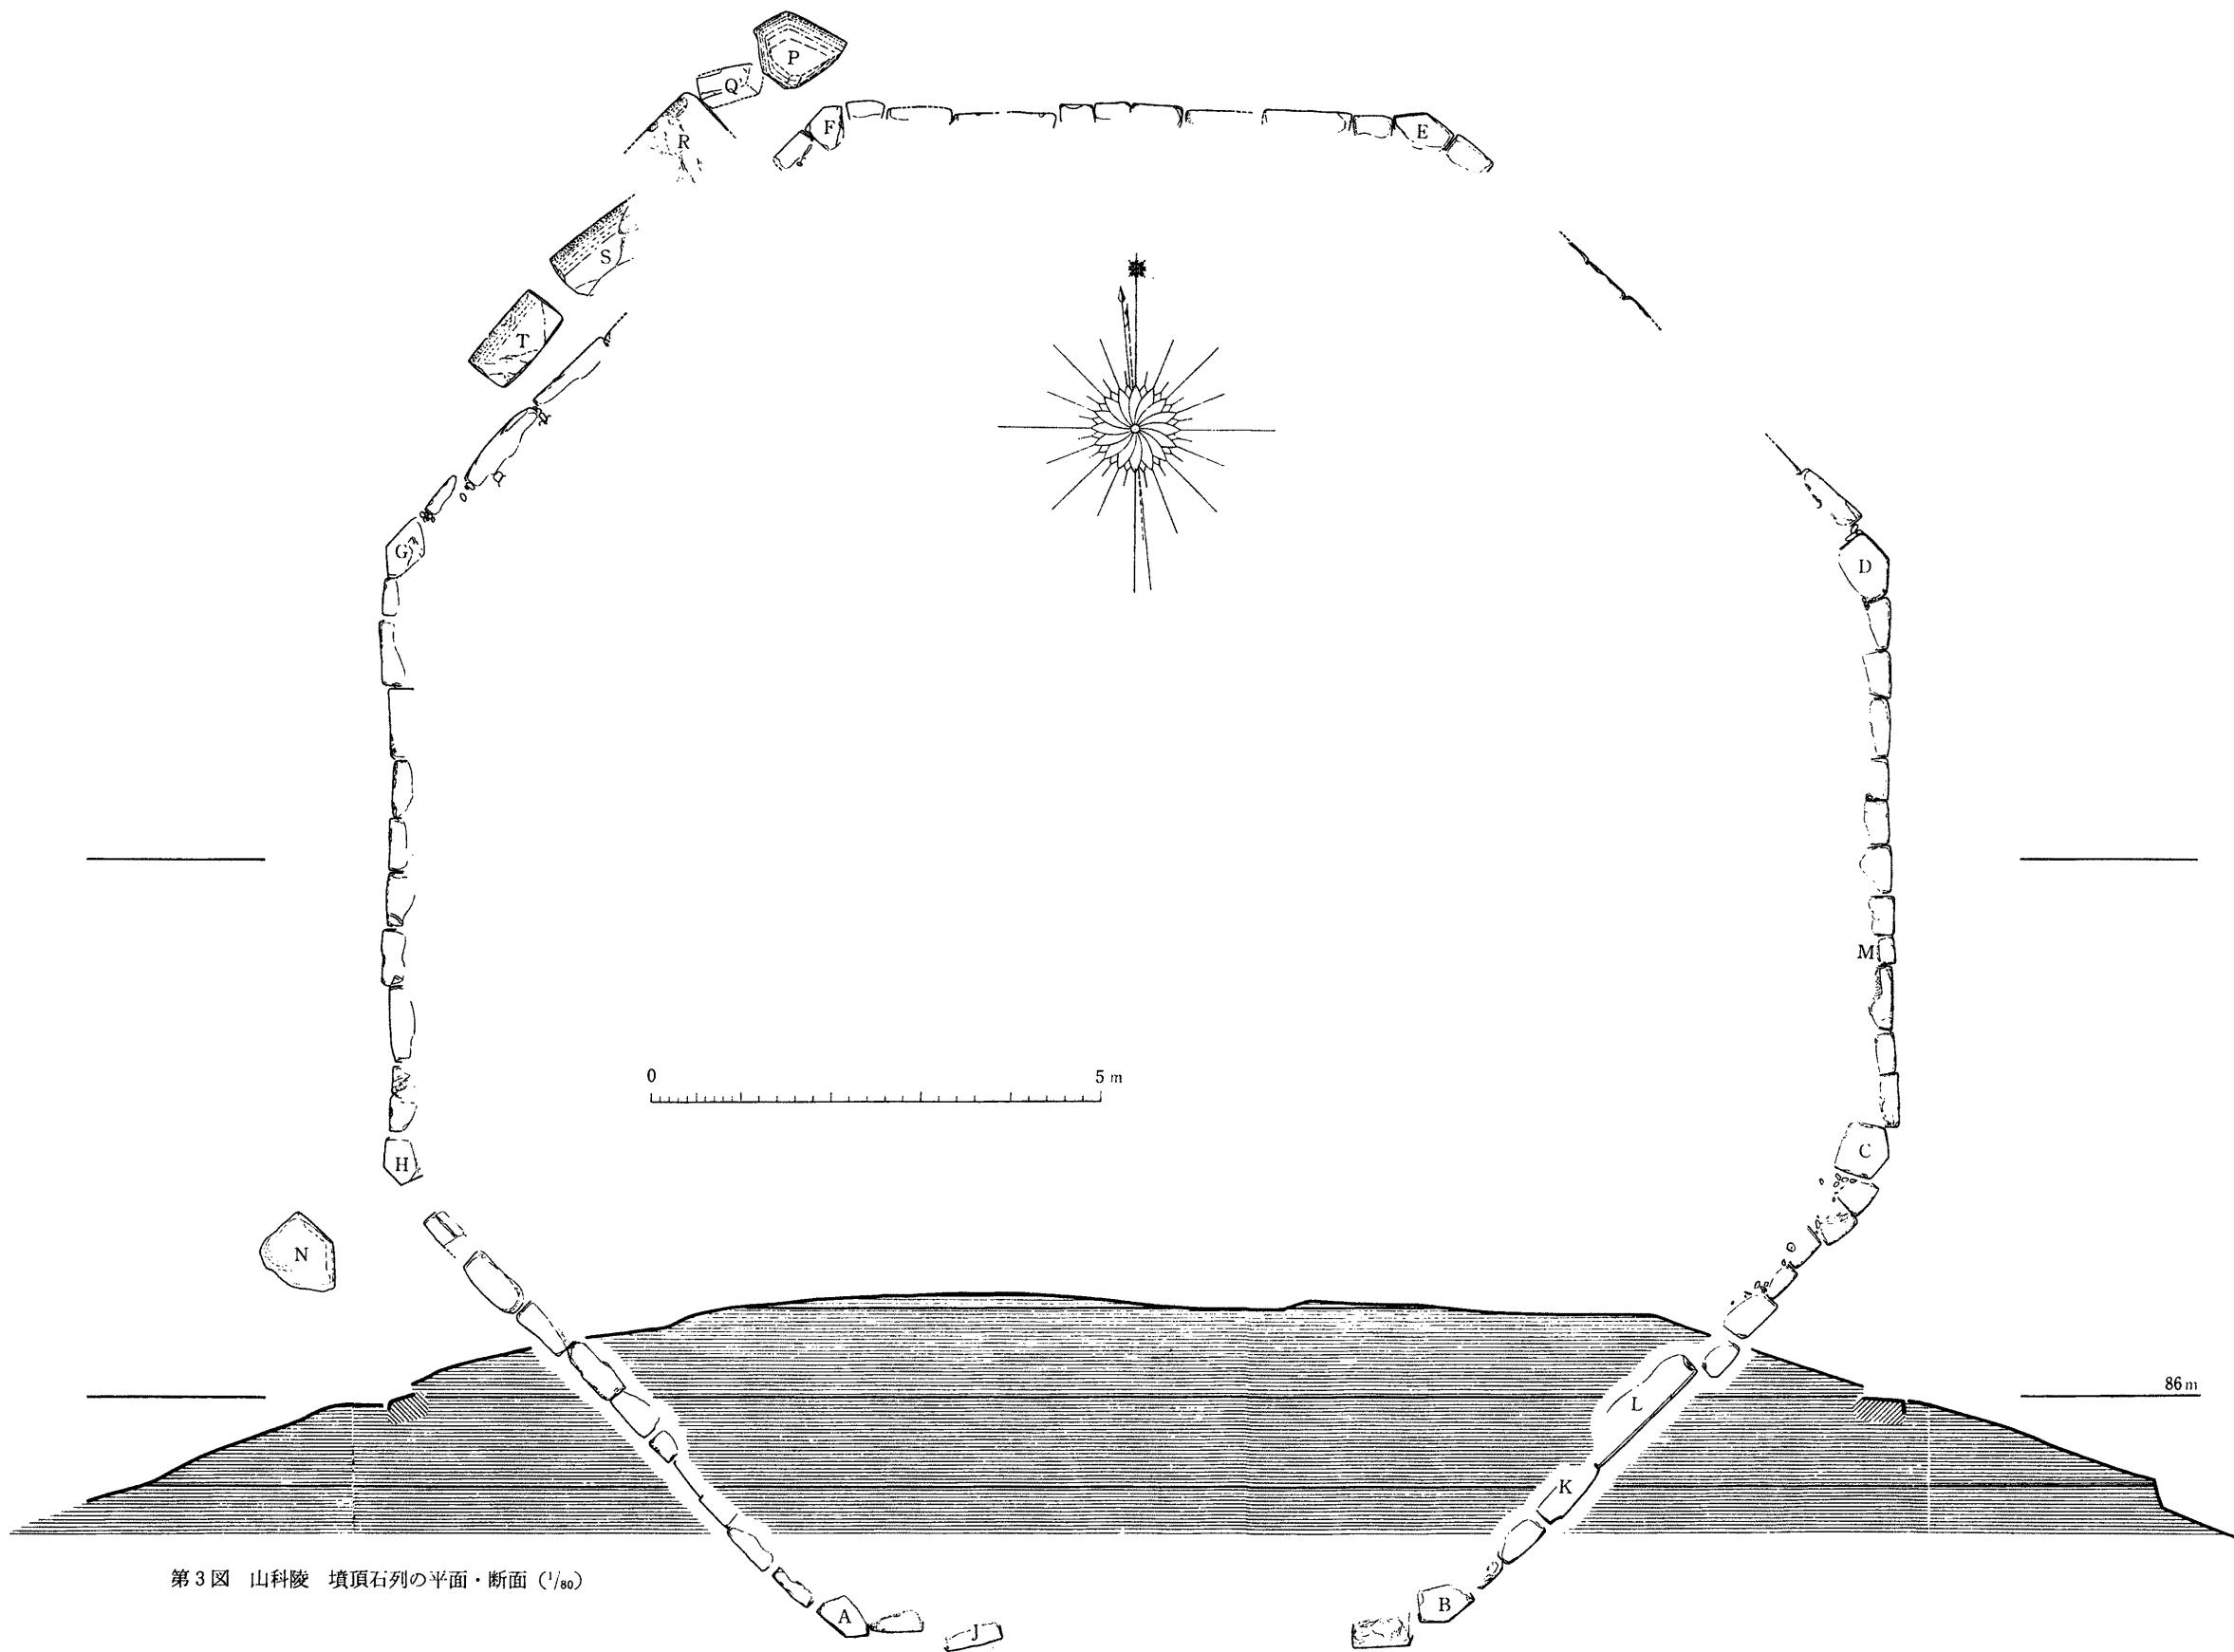
第3図 山科陵 墓頂石列の平面・断面 ($1/80$)

墳頂平坦面の外縁の法肩から一～三メートル外側に石列がある。石列は、花崗岩の切石の外側面をそろえて並べたもので、第三図のとおり平面八角形に墳頂外周を繞る。八角形の各頂点には、その内角にあわせて外側面Ⅰ前面を加工した石（以下「隅角石」といい、図のようにA～Hとし、各隅角石の頂点をa～hとする）が置かれ、その間に外側面を面取した角石状の切石が配される。

隅角石の頂点a～hを順に結んだ八角形は、辺長が区々な等角八角形で、各辺はほぼ東西・南北またはこれらと四五度の角度をとり、なかでもghは真北を指す。各辺の現在長は、次のとおりである。

a b	六七三センチ	b c	七一九センチ	c d	六七一センチ
d e	七一六センチ	e f	六七六センチ	f g	六九五センチ

上円部墳頂は、わずかな傾斜のほか、中央に浅い窪みや南方から上円部中腹に至る深い溝があるが、ほぼ平坦といつてよい。その径東西約一メートル、南北約一メートル。表面には、拳大を中心とする小さな河原石が数多く散在し、ボーリング・ステッキによる探査（以下「試錐」という）でも、平坦面と周縁全体にわたつて地中の相当深くまで礫が密に認められる。なお、昭和二年測量の当陵地形図は、現状と齟齬するところがあり、この墳頂部についても、現状は標高八七メートル強が最高所なので（第三図）、地形図の八八メートルの等高線は余計である。

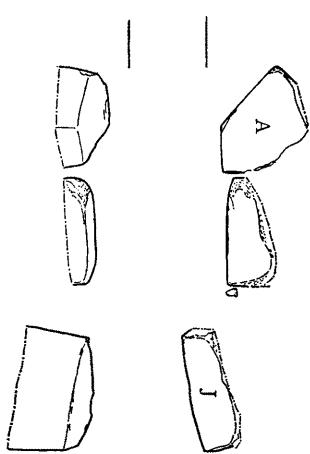
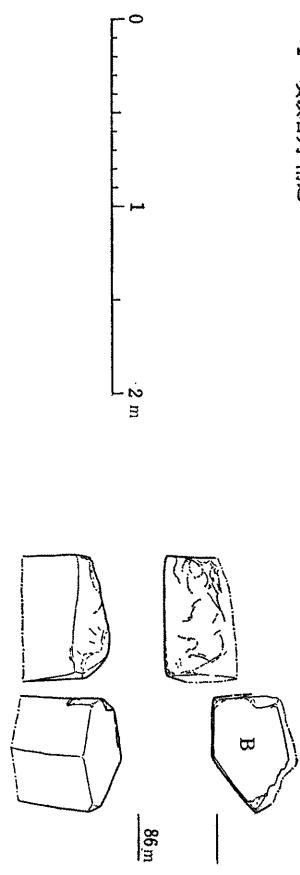
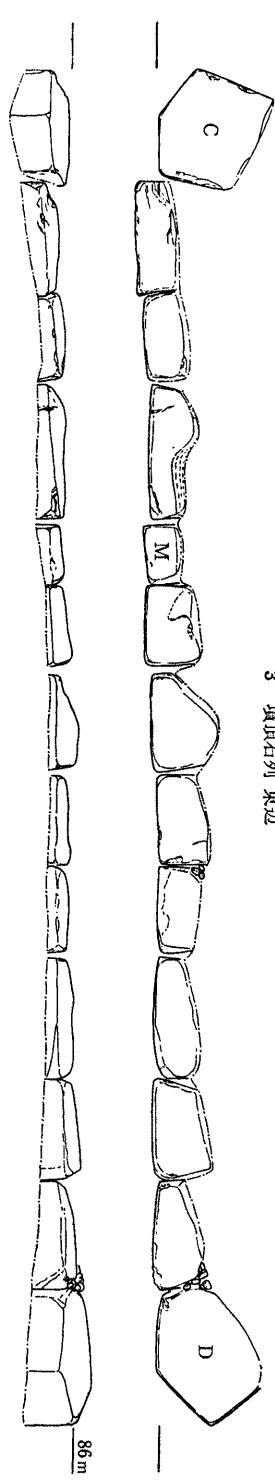
第4図 山斜陵 墳頂石列各辺の平面・側面(1) ($1/40$)

1 墳頂石列 南辺

2 墳頂石列 南東辺

3 墳頂石列 東辺

墳頂部を八角形に繞る石列の上面のレベルは、肉眼的に同一平面をなす。もつとも、第四図以下の側面観に示すとおり、南辺が最も低く、北方にいくにつれて高くなり、北辺が最も高く、その高低差は約四五センチある。平均斜度〇・〇一八、角度にして一度三〇分弱であるから、ほぼ同レベルといえよう。ところが、列石を子細に見ると、隣合う石同士で段差がある場合がある。例えば、南西辺の各列石の高低差(第六図8)には、列石のせり出しによる変動以上のものがあるように思われる。これが正しければ、石列を設置した当初、その上面は列石毎に凹凸があつたこととなる。しかし、そのような状況は、当陵のような整備された構築物の完成な姿として考え難い。現在の石列の上もしくは内側に載つていたのではないかと推測される大型の切石が別にあり、墳頂平坦面が現石列上面より八〇~一二〇センチほど高いことを勘案すると、現石列の上に何段かの石積みがあつた可能性が高い。

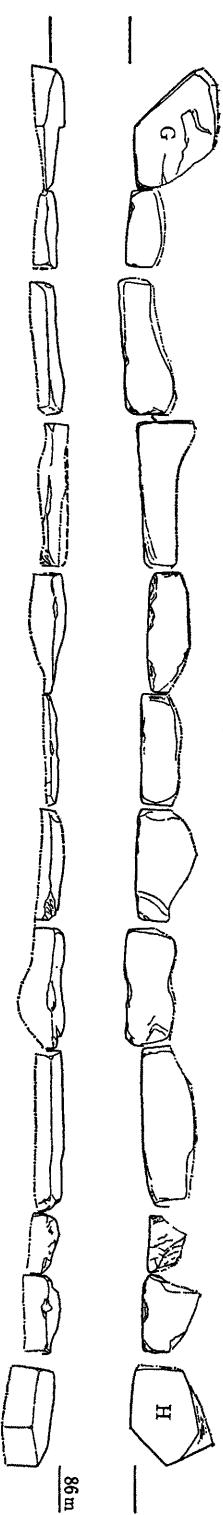
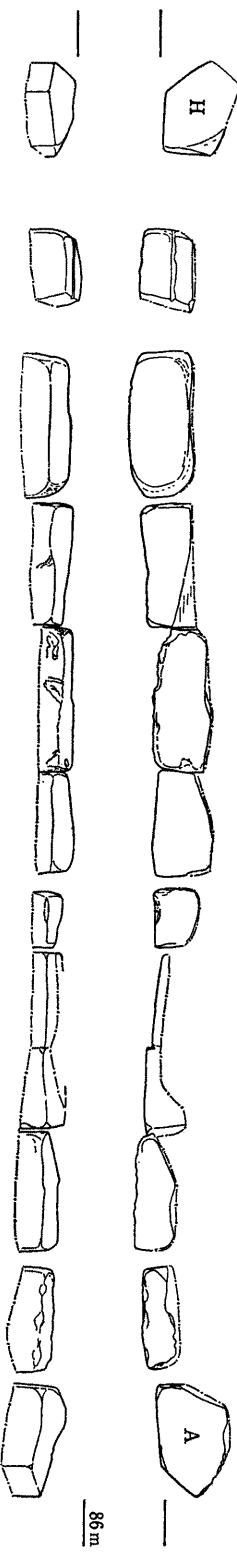
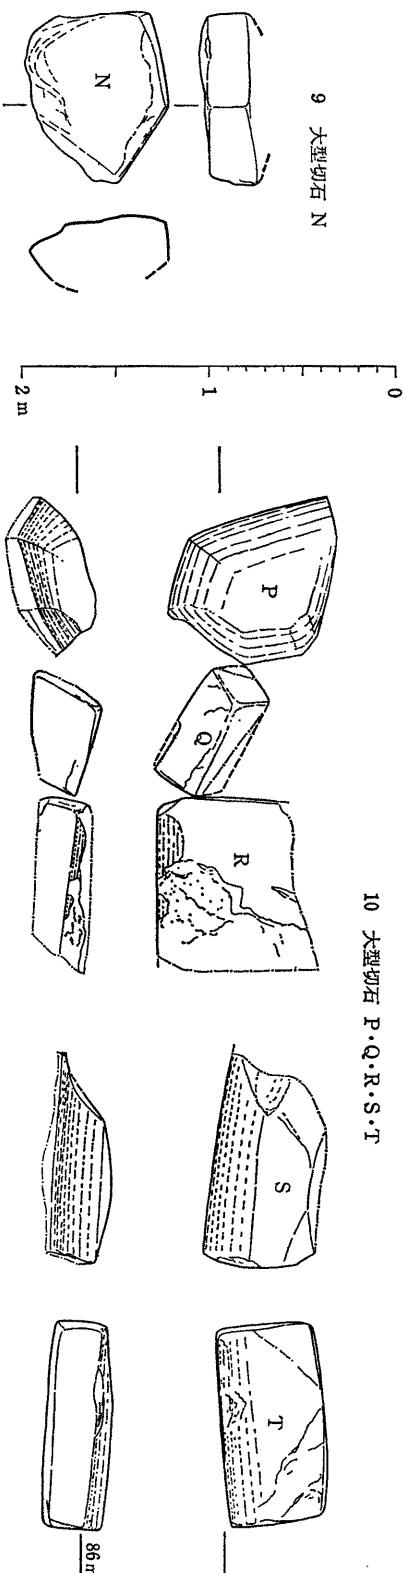
第6図 山科陵 墳頂石列各辺の平面・側面(3)および石列外周の大型列石の平面・側面 (1/40)

7 墳頂石列 西辺

8 墳頂石列 南西辺

10 大型切石 P・Q・R・S・T

石列の北西辺の外側には、P・Tの五個の大型切石がある（図版四一、第六図10）。これらは、互に近接し、いづれも石列北西辺から五〇センチと離れていた。各石の前面と外側面はほぼ同じ方向を向いている。

大型切石Pは、隅角石Fのすぐ近くにある。平面形が、不整な六角形または七角形を呈する。側面のうち外を向く二面は、両面とも丁寧に面取りされ、中膨みを呈し、約一三五度の角度で交わり隅角を形成する。その稜線は上面中程までのびる。上面は亀腹状に緩やかな弧を描いて盛りあがる。

大型切石Pの南隣りにあるQは、直方体に近い切石である。現在観察できる面は、滑らかではあるが幾分凹凸があり、稜は丸みがあつて画然としない。丁寧に加工した面は下になつているらしいが、未確認。

大型切石RとSは、一部が樹根と土石に覆われて全形を窺いえないが、平面形はTと同様にほぼ方形と思われる。露出した側面はどれも面取りされ、平らか中膨みを呈する。Rの上面は粗雑であるが、前面に近い局部に丁寧な加工が認められる。Sの上面は、三味線胴状に顯著な中膨みを呈し、前半分を丁寧に加工する。

大型切石Tは、横幅一〇五、奥行五五、厚さ五五センチほどで、ほぼ直方体に近い。各面とも平らか中膨みの面取りがなされ、特に前面と上面の前三分の一とは丁寧に加工されている。

大型切石N(第六図9)は、隅角石Hの外約一メートルのところに頂点を墳丘中心に向けて横たわる。径約九〇×七〇センチ、厚さ三〇センチ以上。平面は四辺が明瞭であるが、他の部分は不整形。側面は、中膨みに面取りした二面が約一三五度の角度で交わり、頂点を形成する。他の側面及び上面は、滑らかな凹凸があり、先の二側面ほどの明瞭な加工は認められない。下面是、現在横たわる向きや側面との角度が縁で約二〇度を測ることからみて、後述の大型切石Pの上面と同様の形状かと思われる。とすれば、このN石は、裏返しなつていることになる。

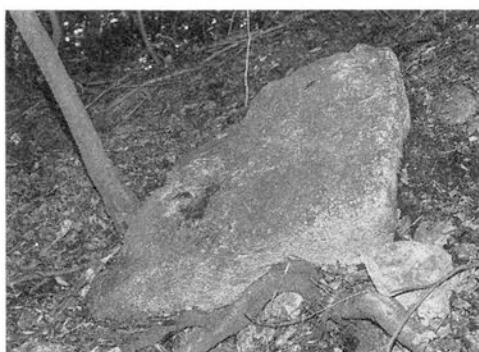
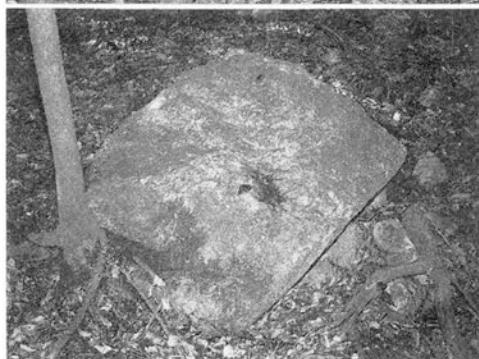
第8図 山科陵 上円部南斜面裾の大型切石

以上のほかにも、上円部斜面に大型切石が散見され、墳頂石列西辺から二一・三メートル外には、少なくとも四個の切石が認められる。その一つは、第七図に示すように、一側面が整った五角形で、八角形の石列の隅角石を思わせる。斜面の中腹では、大型切石をほとんど見ないが、裾近くになると二一・三認められる。その一つ（第八図）は、南斜面裾近くにあり、表面に凹凸がある方形に近い切石で、現上面に粗い溝状の割込みが走る。

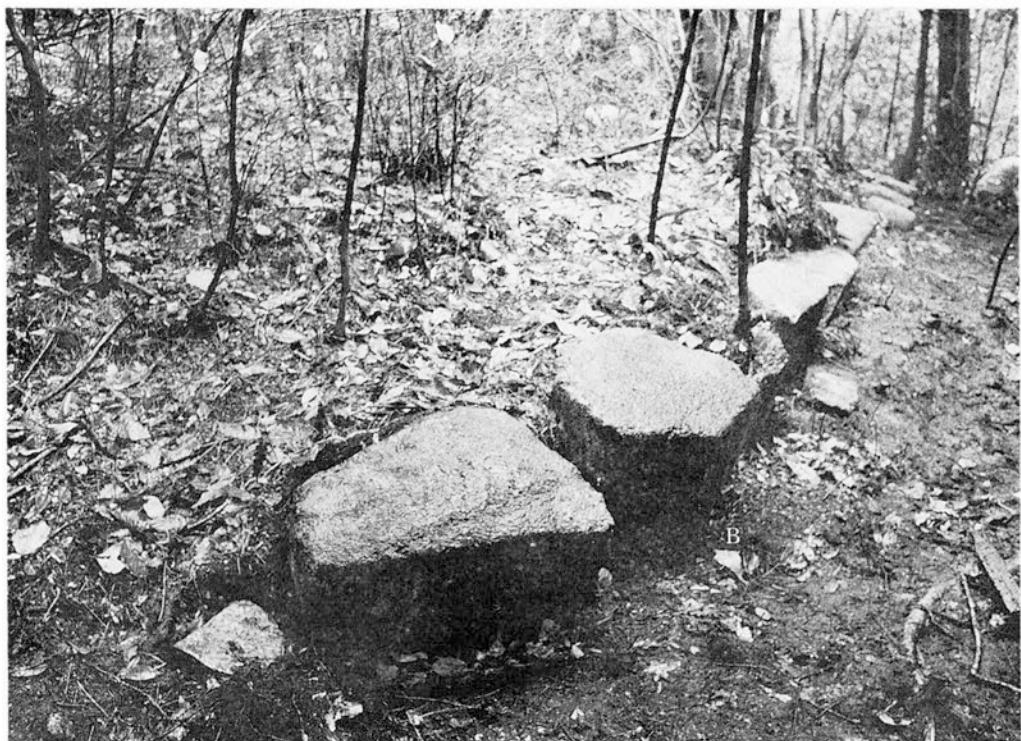
1. 山科陵 墳頂石列 南辺（手前）と南東辺

各辺の隅角石の間は、墳丘の外を向く前面を面取りした切石を九一一個列べる。ただし、南辺は溝状の窪みによって大部分が失なわれているらしく、北東辺・北西辺は樹根と土石に覆われて列石の数が明らかでない。また、各辺の列石の現状は、隅角石の頂点を結ぶ線より外に出ているものが多く、その向きも多少ばらつきがある。本来、列石の前面は隅角石の頂点を結ぶ線にそろえられていたことは、平面設計の面からだけではなく、北辺を始め遺存のよい部分から容易に推察できる。列石は、墳丘内側の後面と下面が明らかでないが、上面・前面・両側面が互に直角またはこれに近い角度で交わり、直方体の角石に近い形状を示す。その各面は、若干の例外や不明の部分を除いて面取りを認める。特に前面は、平らか中膨みの面取りを施す。上面・両側面は、後部まで面取りが及ばないものが多い。個々の列石の大きさは、区々である。多くは横幅が四〇~七〇センチであるが、南東辺のK-Lのような幅広い石や東辺のMのような幅狭の石もある。奥行は、後部が土石に覆われて明らかでないが、図示するところは全形に近いと思われ、深いもので約三〇センチを測り、隅角石と比較して奥行が浅いようである。高さも未掘のため判らないが、南辺のJは、上三〇センチ程が露出し、それ以上の高さとなる。各辺の列石は、先述のとおり、本来の位置より外方にせり出している。この現状から考えて、列石は、墳丘中心からの力に弱いこと、言い換えると、隅角石ほどには根入れが深くないつまり隅角石より低いこと、前面に支えるものがないつまり前面がテラスになつてゐるこ

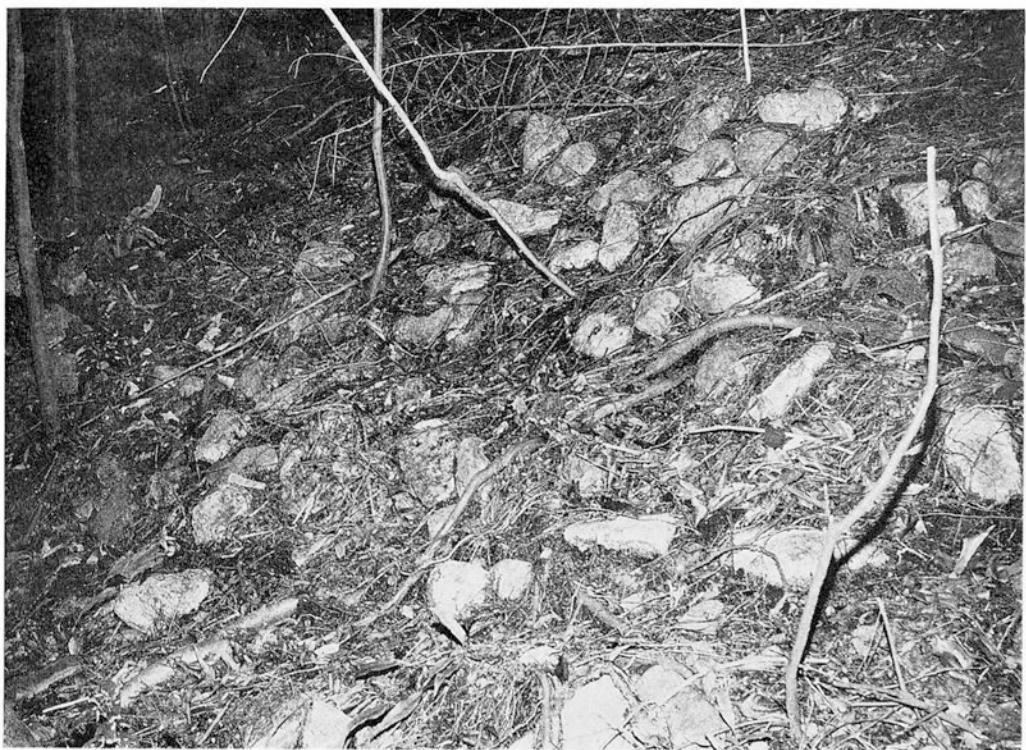
2. 同 上円部東北斜面の河原石

斜面には、先述の大型切石のほか、全面に大小の河原石が無数に転がつておらず、とくに北西・北・北東の各斜面に顕著な印象を受ける。試錐によつて地中にも斜面全体に広がつてゐることが確認された。斜面を覆う河原石は、葺石または貼石であろう。部分的に原状の葺石かと疑われるところがないわけではないが、明らかに葺石と断定できるものは見出されなかつた。河原石は大が径二〇～三〇センチのもの、小が径一〇センチ前後のものが多い。材質は、花崗岩が主で、チャート質・石英質のものもある。

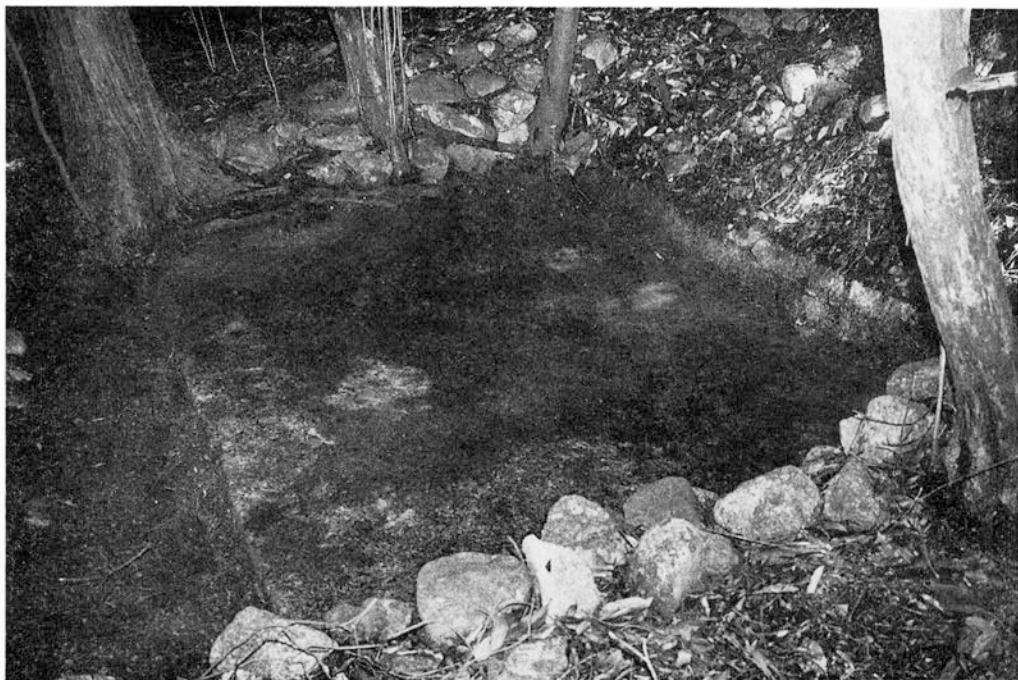
1. 山科陵 畣石（下方部下段上面）

下方部下段上面の南辺中央には、同上段石列に接するようにして「沓石」(「履石」とも)または「沓脱石」と呼ばれる巨大な磐石がある。

現在、沓石の南には、約七〇センチおいて上段裾を四周する空石積みの南辺が走り、東・西・北を河原石の空石積みが囲むが、北辺のはほとんど崩壊して土が見える。沓石の側面はほとんど見えず、上面の一部が露出している。上を覆う木葉と樹根を除くと、上面は、わずかに凹凸が

あるが平らで、画然とした長方形の一枚石である。側面は四面とも平らのようである。東西二九三、南北一九〇、高さ三〇センチ以上を測る。高さについては、江戸時代の絵図の一本には、テラス上に側面を露わして描かれているから、沓石上面と現テラスとの比高が約四〇センチあるところからみて、それ以上の高さが考えられないでもない。他の切石と同じく花崗岩。

沓石については、移動した石棺の蓋・横穴式石室の羨門の天井石といつた説⁽⁸⁾があるが、下方部上段の石列と平行な位置関係・下段上面（テラス）への設置・上円部中心からの距離・多分直方体と思われる形状・二×三メートルという法量等から考えて、そうした説には難があろう。他方、沓石を「奉幣使宣命之處也」とし、礼拝石とする説がある。また、発掘された礼拝石として飛鳥白鳳時代の寺院金堂正面に設けられた例があり、高松塚古墳・石唐櫃古墳では墓道上の石敷の施設が礼拝石と想定されている⁽¹¹⁾。当陵の沓石も礼拝石である公算が強いが、上記の例とは遺跡の性格・設置の場所・形状・墳丘完成後の状態など異なる点もあり、同一のものと速断するには一抹の不安が残る。今後、類例の検出を期待したい。

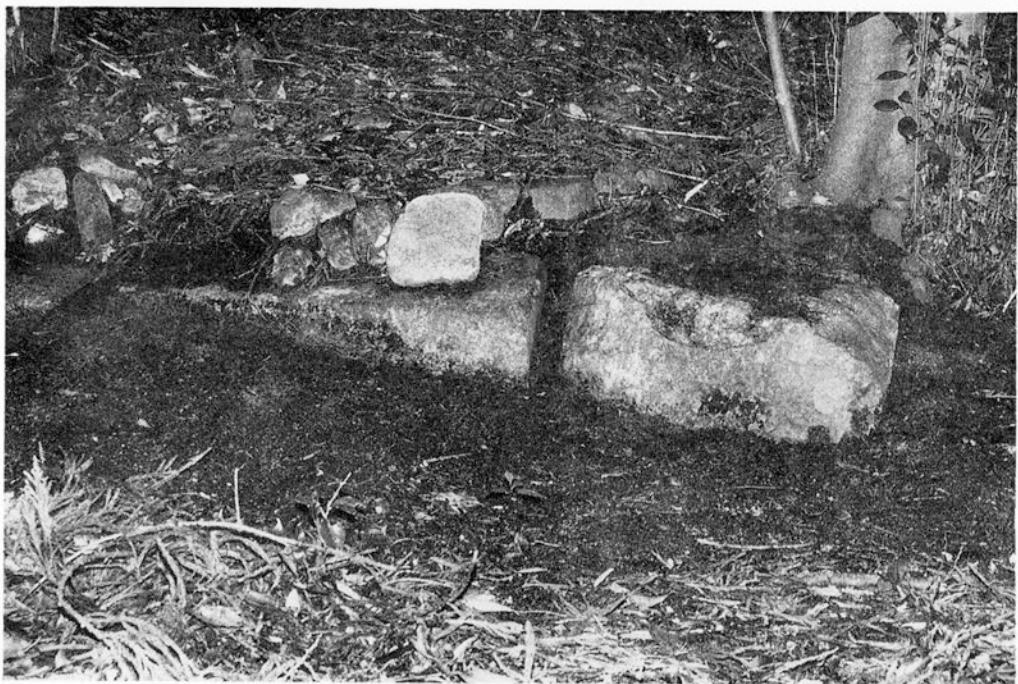
2. 同 下方部上段南東隅の石列

南東隅（図版五2）では、隅石として南北に長い切石（東西約六九、南北約七六センチ以上、高さ六五センチ以上の多分直方体）を東辺南端に配置し、これと直交する南辺東端部には、隅石の西に接して東西約九七、南北約三六センチの切石、その西に接して東西約五三、南北約三〇センチの切石、更にその西に接して法量不明の切石の角が見え、合わせて三個の切石が前面（南面）をそろえて列べてあるのが認められる。
