曼殊院宮墓地内陵墓の写真測量報告

陵墓調査室では、陵墓の管理・調査に必要な資料収集の一環として、堂塔式陵墓の写真測量図の作成を、平成8年度（1996年度）より継続的におこなっている。月輪陵墓監区神楽岡部が管轄する曼殊院宮墓地内の陵墓石塔については、平成28年度（2016年度）に4基分を「良應親王墓ほか石塔写真測量事業」（以下、平成28年度事業）として、株式会社エムズ（大阪府大阪市）に委託して実施。また、令和6年度（2024年度）には、残る石塔を対象とする「覺怨親王墓ほか石塔写真測量事業」（以下、令和6年度事業）を、サンディスト株式会社（奈良県大和高田市）に委託して実施した。本稿では、両事業の成果等に基づき、当墓地内の陵墓石塔をはじめとする石造物にかんする知見を報告する。

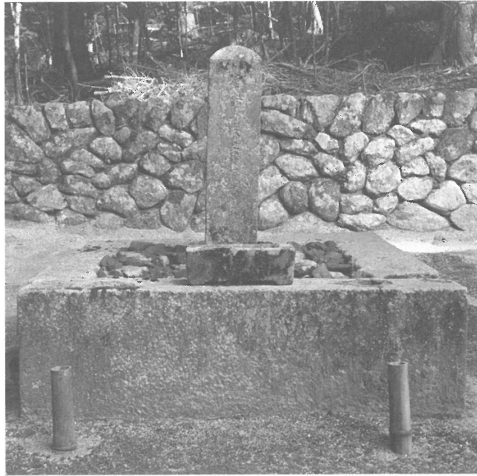
1 覚怒親王墓

全体構成 基壇を伴う非塔形の近世墓標であり、本稿では碑身の平面形状に基づき、方柱碑と便宜的に呼称する。基壇・碑身ともに花崗岩で、基壇内には河原石を敷き詰める。現高は約108cm。墓の北西に近代の墓名石標があり、「(後奈良院天皇/皇子)覚恕法親王御墓」の銘を有する。現状で石製水鉢1点が付属するほか、墓の北側の脇に石製花立の断片が安置してある。

基壇 大きな石材4点を、小口が南北側面を向くように組み合わせ、碑身を取り囲む。部材の基部は埋没し、地表から上端までの高さは35cm前後である。各部材の合端を合わせると平面正方形となり、幅120.0cmを測る。各部材の厚みは20cm前後である。正面の部材の上端には口径5.7cm、深さ7.0cmの花立用とみられる穴を1対穿つ。基壇部材と碑身の間には、おそらく土砂が充填されており、その上に河原石を敷き詰める。基壇部材の内側は仕上げが粗く、特に正面の部材は矢穴痕を明瞭にとどめる。

第3図 覚怒親王墓 方柱碑・水鉢 現況写真・実測図 (1/10、1/20)

填物に埋没する。幅18cm、高さ約74cmを測る。正面に「金蓮院前天台座主准三宮」の銘を陰刻する。

備考 一般的に角柱状の墓標は覚恕親王より後の時代に普及するので、方柱碑はおそらく後世のもの。詳しくは後述するが、近代初頭の曼殊院にも、再建説が伝わっている。また、現状の基壇が方柱碑の成立当初まで遡るものかどうか不明である。

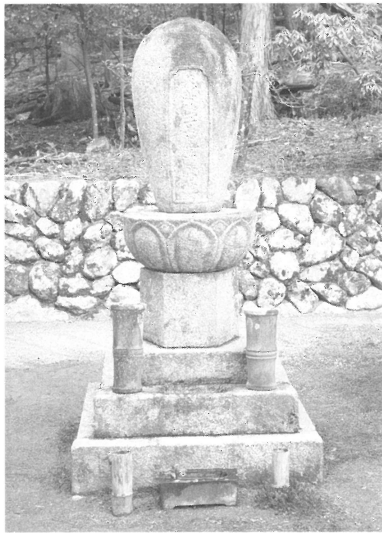
1 良恕親王墓

全体構成 形式は無縫塔であり、2重の基壇を有する。石種は花崗岩。現高は約173cm。墓の南西に近代の墓名石標があり、「(陽光院太政天皇/皇子)良恕法親王御墓」の銘を有する。また、現状で石製水鉢1点と石製花立1対が付属する。

基壇 上下2段からなる。下段は見え掛かりを整形した複数の石材を並べて造られる。小口は南北両側面と背面を向く。各部材は現状で塔中央部に向かって傾斜しているが、不陸を調整した場合、平面正方形となり、幅90.0cmを測る。部材下部は埋没しており、地表から上端までの高さは15cm前後である。

上段は見え掛かりを整形した複数の石材を下段上に並べて造られる。部材の組み方は下段と同様である。各部材の合端を合わせると平面正方形となり、幅75.5cmを測る。正面の部材の上端中央に、平面隅丸長方形で幅24.0cm、奥行13.0cm、深さ5.0cmの水受を設ける。また、水受の左右に、口径6.0cm、深さ4.0cmの花立用とみられる穴を穿つ。

基礎 1石からなり、基壇上段上に直に置かれる。平面正方形で、幅51.0cm、高さ13.0cmを測る。基壇の中心より後方にずれて設置され、基壇上段の水受・花立穴のスペースを確保する。

竿 1石からなる。平面六角形で、平面の対角線長は41.2cm、高さは29.7cm。

請花座(中台) 1石からなる。平面円形で、最大幅60.0cm、高さ23.5cm。曲面には8弁の覆輪付きの単弁が並び、各弁間に間弁を配する。上端には塔身の受座を薄く造り出す。なお、平成30年の倒木により、当墓の塔身が転落した。その際に請花座の塔身接続部を実見したところ、全体に粗く仕上げられ、かつ中央に半球状のホゾ穴が穿たれていることを確認できた。

塔身 1石からなる。下端径24.5cm、高さ77.8cm。最大径は下端から約52cmの位置にあり、10.8cmを測る。頂部はやや尖るが、突出はしない。正面に上部が隅入の額を彫り、「龍華院二品親王 尊霊」の銘を陰刻する。また、背面には「寛永二十(癸未)年七月十六日」との陰刻がある。なお、塔身下端の仕上げは粗く、かつ中央に半球状の出ホゾが造り出されていることを、平成30年の倒木被害時に実見した。

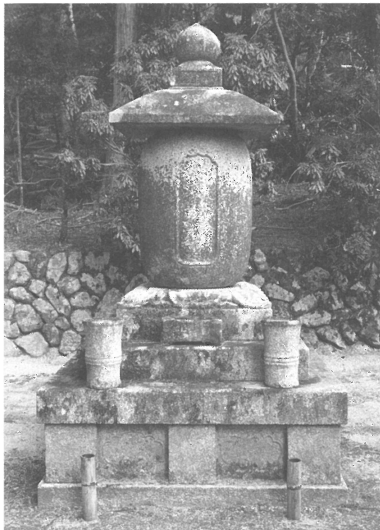
1 良尚親王墓

全体構成 洋樽状の塔身に笠と宝珠を載せた破格の形式であるが、ひとまず宝塔の一種とみておく。2重の基壇を伴う。石種は花崗岩。現高は約255cm。正面南寄りに近代の墓名石標があり、「良尚法親王御墓」の銘を有する。現状で石製水鉢1点と石製花立2点が付属する。

基壇 上下2段からなる。下段は壇上積基壇。平面正方形で葛石幅152.0cm。地覆石の下部は埋没しており、

上段は、下段の中心よりやや後ろ寄りに、見え掛かりを整形した2石を前後に並べて造られる。平面正方形で、幅120.0cm、高さ18.0cmを測る。上辺を面取りする。

反花座 1石からなる。平面正方形で幅84.0cm、高さ26.5cmを測る。上部に反花と塔身の受座を彫刻する。反花は四隅に単弁、各辺中央に複弁を置き、各主弁間に間弁を配する。

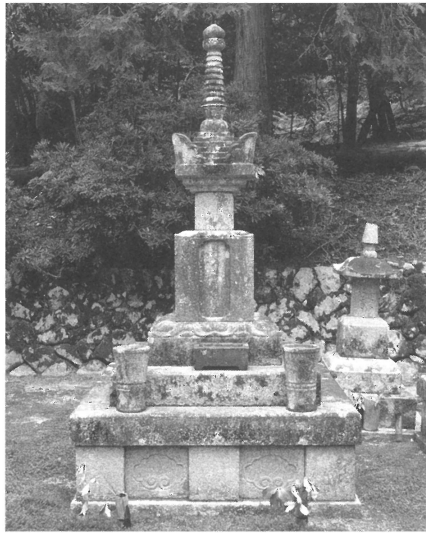
1 良応親王墓

反花座 1石からなる。平面正方形で、幅76.1cm、高さ23.3cmを測る。上部に反花と基礎の受座を造り出す。反花は四隅に単弁、各辺中央に複弁を置き、各花卉間に間弁を配する。

基礎 1石からなる。平面正方形で、幅46.9cm、高さ53.3cmを測る。下部を方形とし、上部には反花と塔

相輪 伏鉢・九輪請花・九輪・宝珠請花・宝珠を1石から造り出す。数か所に折損痕がみられる。全高は65.0cm。伏鉢下端径が最大径で、16.8cmを測る。九輪請花と宝珠請花は、いずれも単弁8葉で、素弁の間弁を伴う。宝珠請花と宝珠の接合部は鋭角ではなく、まるみを帯びている。宝珠の頂部を欠損する。なお、平成30年の倒木被害時に、笠に接続する部材下端に出ホゾが存在することを確認した。

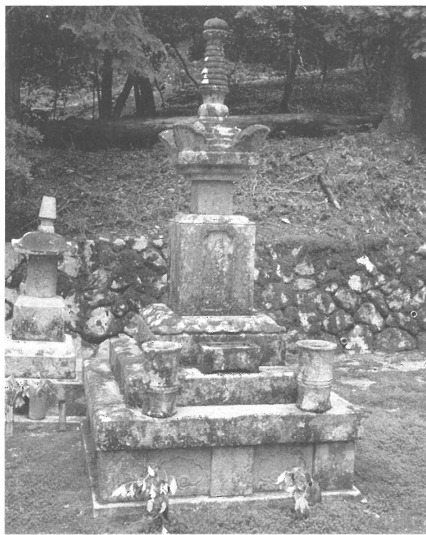
1 精宮墓

上段は、見え掛かりを整形した2石を前後に並べて造られる。平面正方形で、幅103.1cm、高さ16.0cmを測る。上辺を面取りする。

反花座 1石からなる。平面正方形で、幅72.7cm、高さ25.4cmを測る。上部に反花と基礎の受座を造り出す。

相輪 伏鉢・九輪請花・九輪・宝珠請花・宝珠を1石から造り出す。数箇所折損痕がみられる。全高は57.6cm。伏鉢下端径が最大径で、17.6cmを測る。九輪請花・宝珠請花は、いずれも単弁8葉で、素弁の間弁を伴う。宝珠と請花との接続部は鋭角ではなく、まるみを帯びている。宝珠の頂部を欠損する。なお、平成30年の倒木被害時に、笠接続部に出ホゾが存在することを確認した。

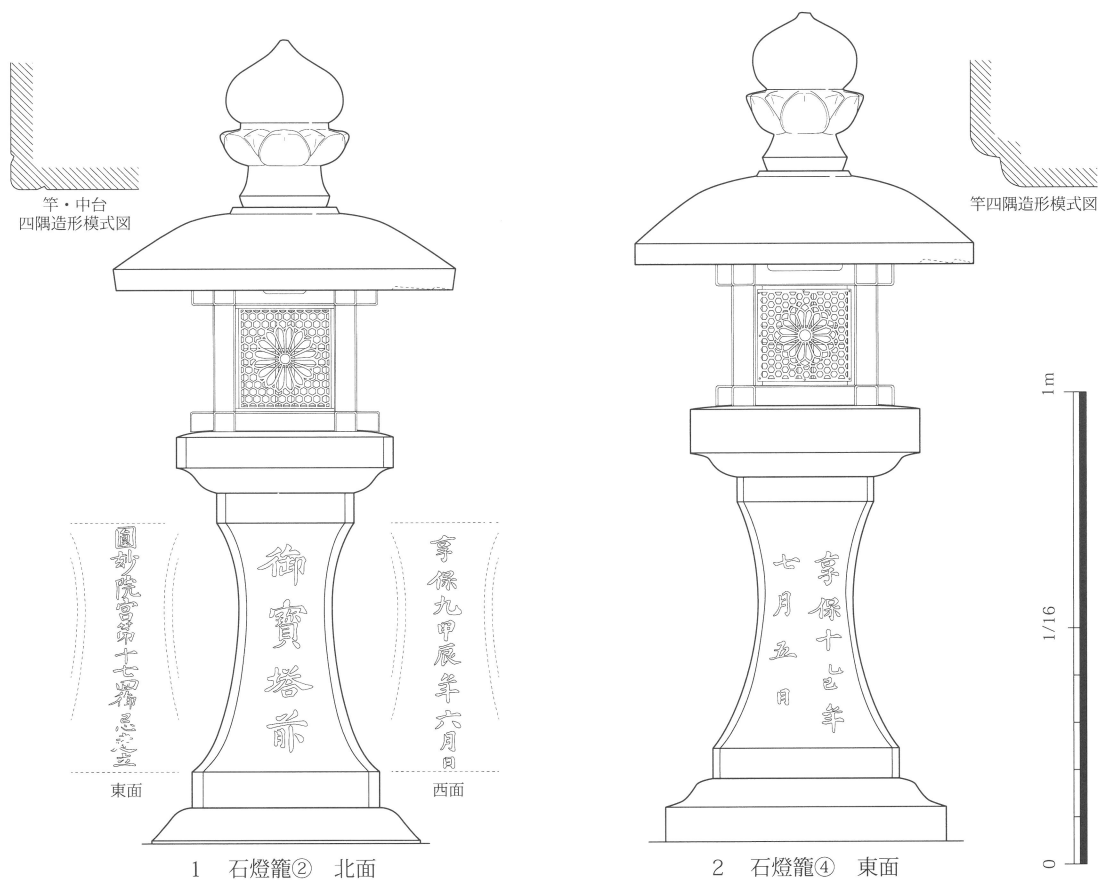
第16図 曼殊院宮墓地石燈籠 現況写真・実測図 (1/16)

石燈籠①・② 第16図1・3・4。銘文の配置以外はほぼ同形同大。全高は約180cm。火袋以外は石造で、石種は花崗岩。基礎は平面正方形の線形座で、下部は埋没する。竿は平面が隅丸正方形で中央がくびれる。各面の左右を沈線で縁取る(第16図1の造形模式図参照)。東面に「圓妙院宮第十七回御忌建立」、西面に「享保九甲辰年六月日」、①の南面と②の北面に「御寶塔前」と陰刻する。中台は平面隅丸正方形で下部を線形とする。上部の方形部は、竿と同じく各面の左右を沈線で縁取る(第16図1の造形模式図参照)。上端には

勾配がある。火袋は後補とみられ、角を面取りした棒状の木材を組み合わせて造る。各面には木枠付きのガラス窓を嵌め、その上に亀甲地に十八葉菊を透かした金属板を打ち付ける。笠は平面正方形。軒裏を二重に削り込み、垂木形を造る。軒口は外傾する。勾配面は起り屋根状で、上部に宝珠等の受座を造り出す。宝珠とその請花は一石で造られる。平面円形。請花は素弁6葉で間弁を伴う。

石燈籠③・④ 第16図2・5・6。ほぼ同形同大で、全高は約176cm。材質・形状は石燈籠①・②とはほぼ同様である。ただし、竿の平面形が隅入正方形で、竿と中台の各面の縁取りがない（第16図2の造形模式図参照）。竿の銘文は東面のみであり、「享保十〈乙巳〉年／七月五日」と陰刻する。また、宝珠とその請花の接続部は鋭角をなす。

備考 石燈籠①・②は、銘文から良応親王の17回忌に奉納されたことがわかる。また、石燈籠③・④の銘文にある日付は、良尚親王の33回忌に相当する。いずれも当初は各々の墓前に建立されていたと思われる。現在地への移設時期は不明である。
